福島第一原子力発電所5号機
保安規定違反に係る原因と対策の
検討状況について

平成22年11月18日
東京電力株式会社

1F-5保安規定違反の概要 [1/5]

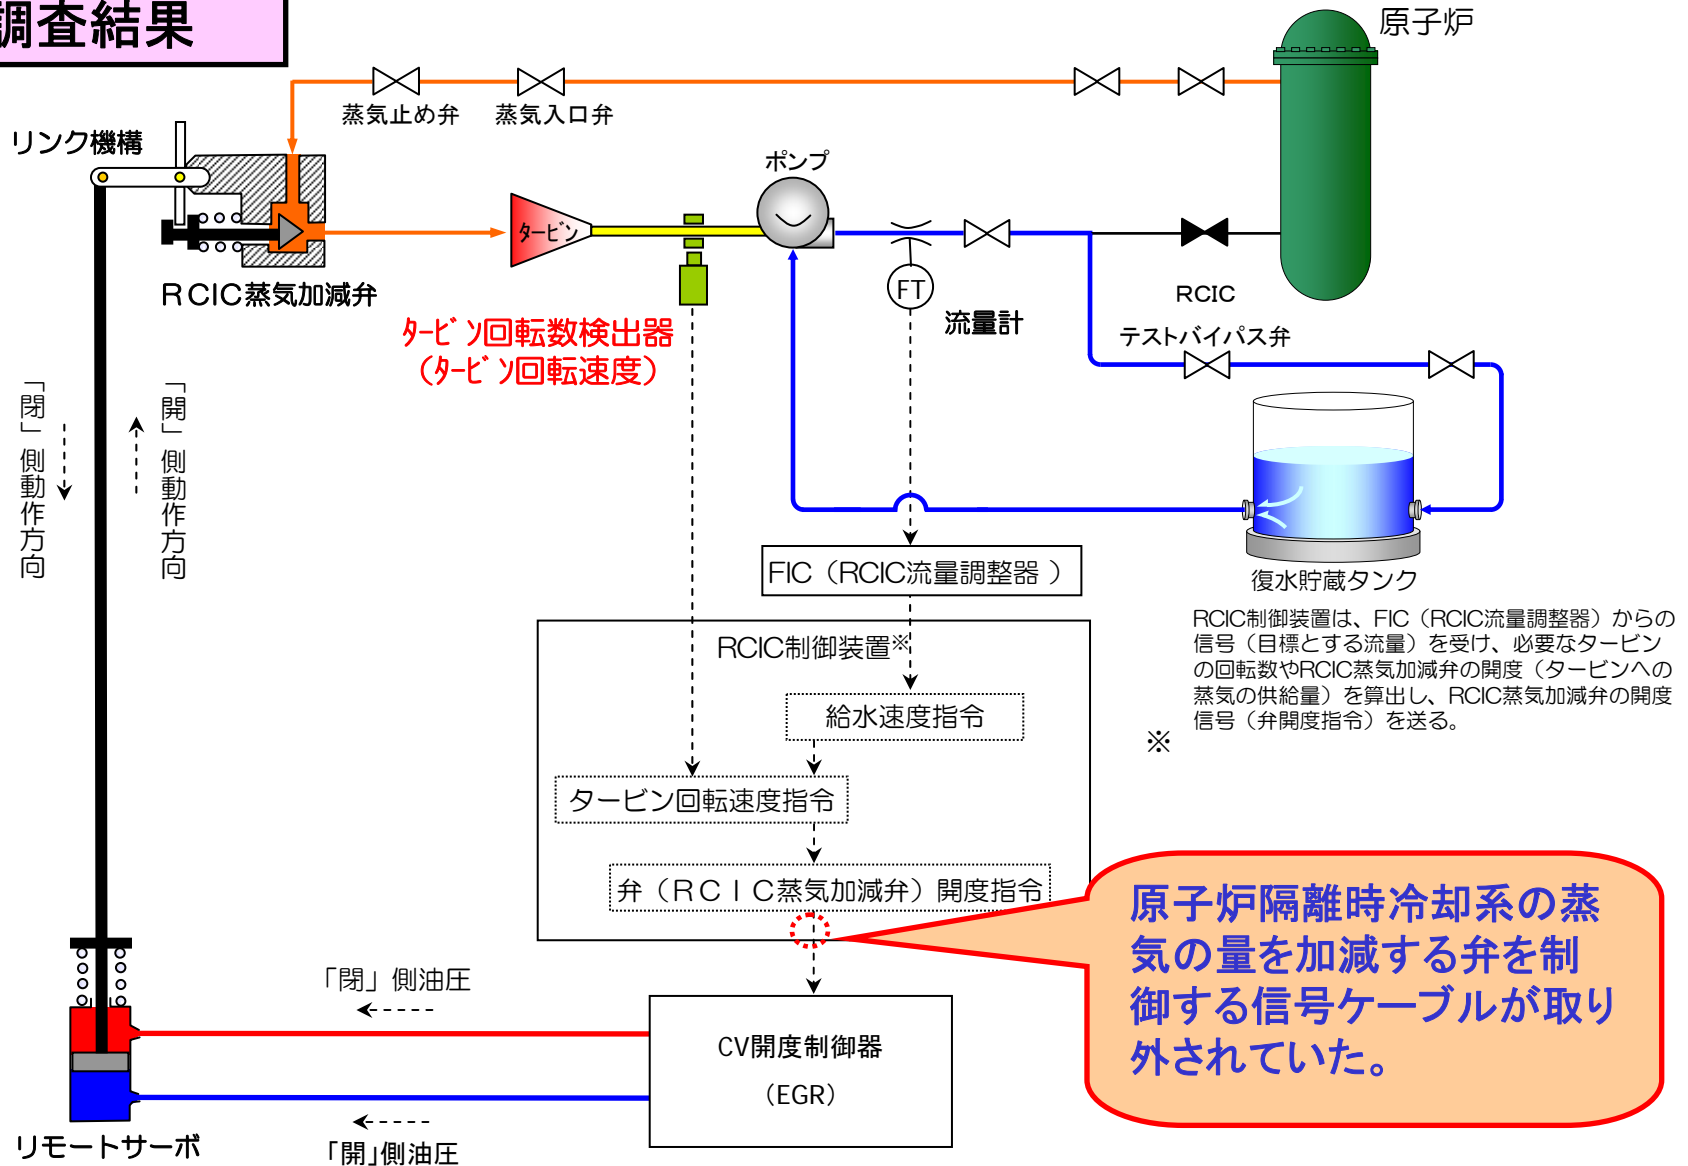
RCIC制御装置は、FIC (RCIC流量調整器) からの信号 (目標とする流量) を受け、必要なタービンの回転数やRCIC蒸気加減弁の開度 (タービンへの蒸気の供給量) を算出し、RCIC蒸気加減弁の開度信号 (弁開度指令) を送る。

原子炉隔離時冷却系の蒸気の量を加減する弁を制御する信号ケーブルが取り外されていた。

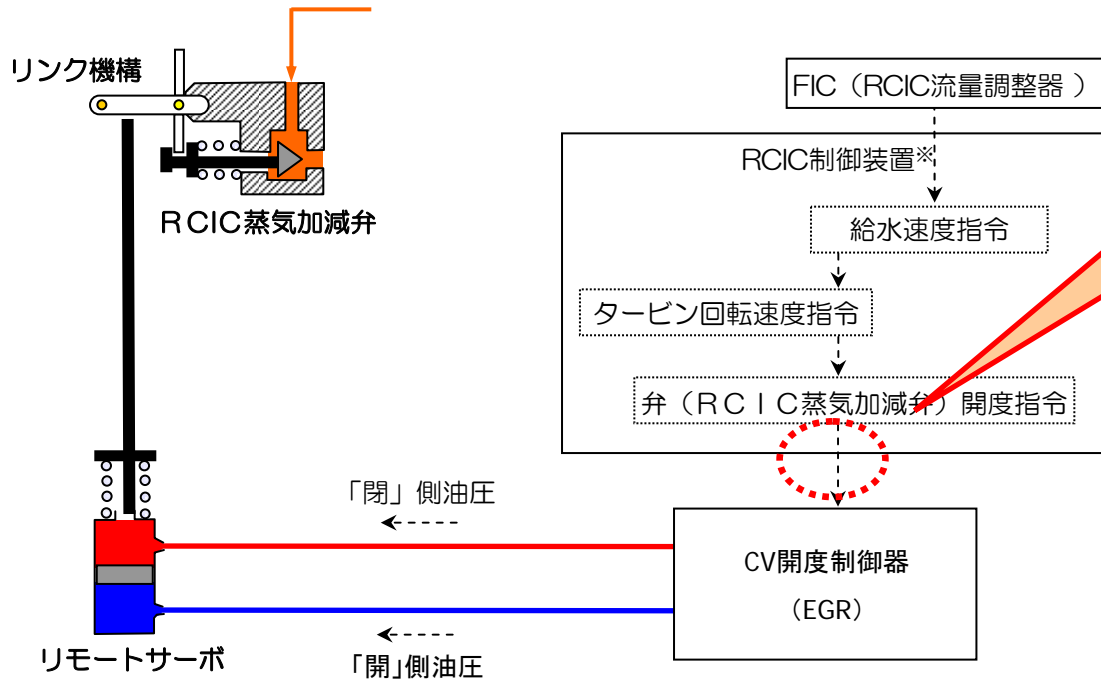
原子炉隔離時冷却系の蒸気の量を加減する弁を制御する信号ケーブルが取り外されていた。

6号機の点検作業時等に使用される安全処置の作業表示札が取り付けられていた。

信号ケーブルの取り外しは8月16日に実施

平成22年8月16日から9月2日までの間、ケーブルを当社当直員が誤って外していた。

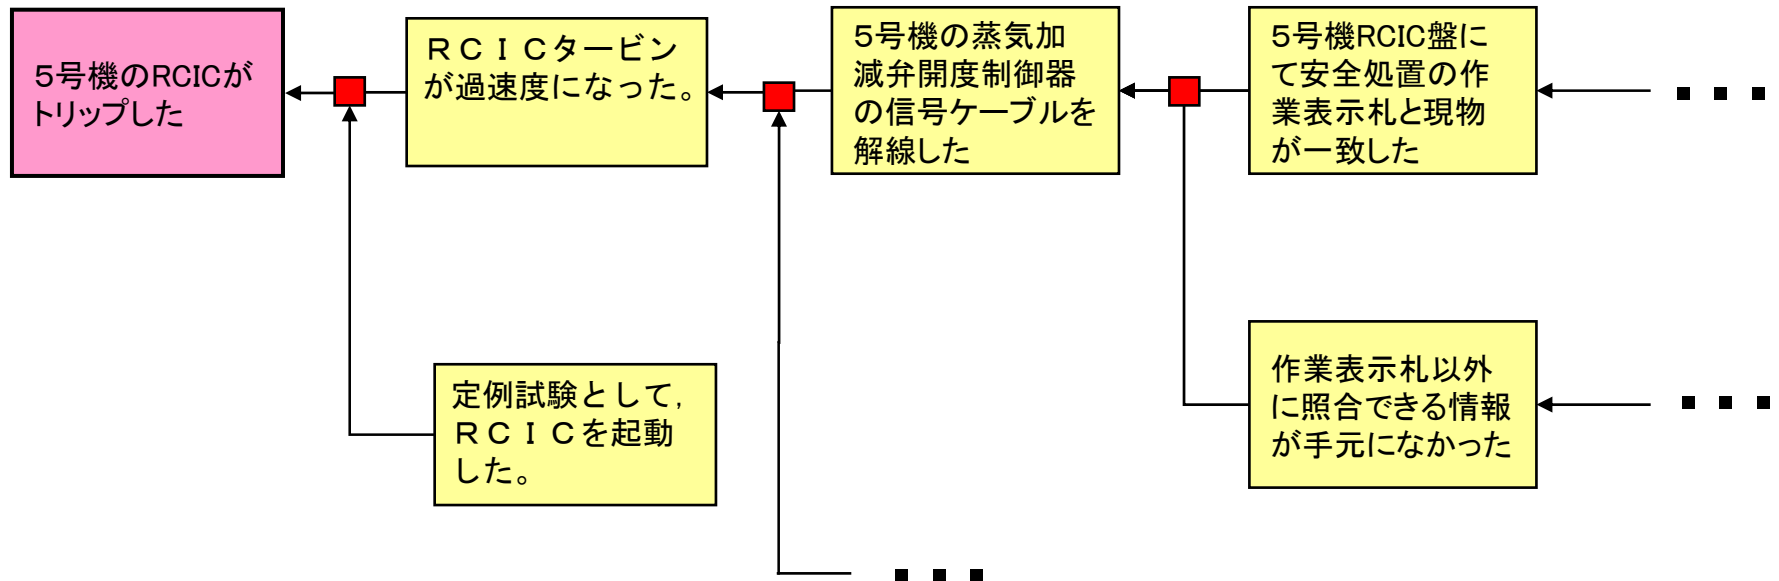
再発防止したい事象を「5号機RCICがトリップ」とし、背後要因図を作成するとともに対策を抽出

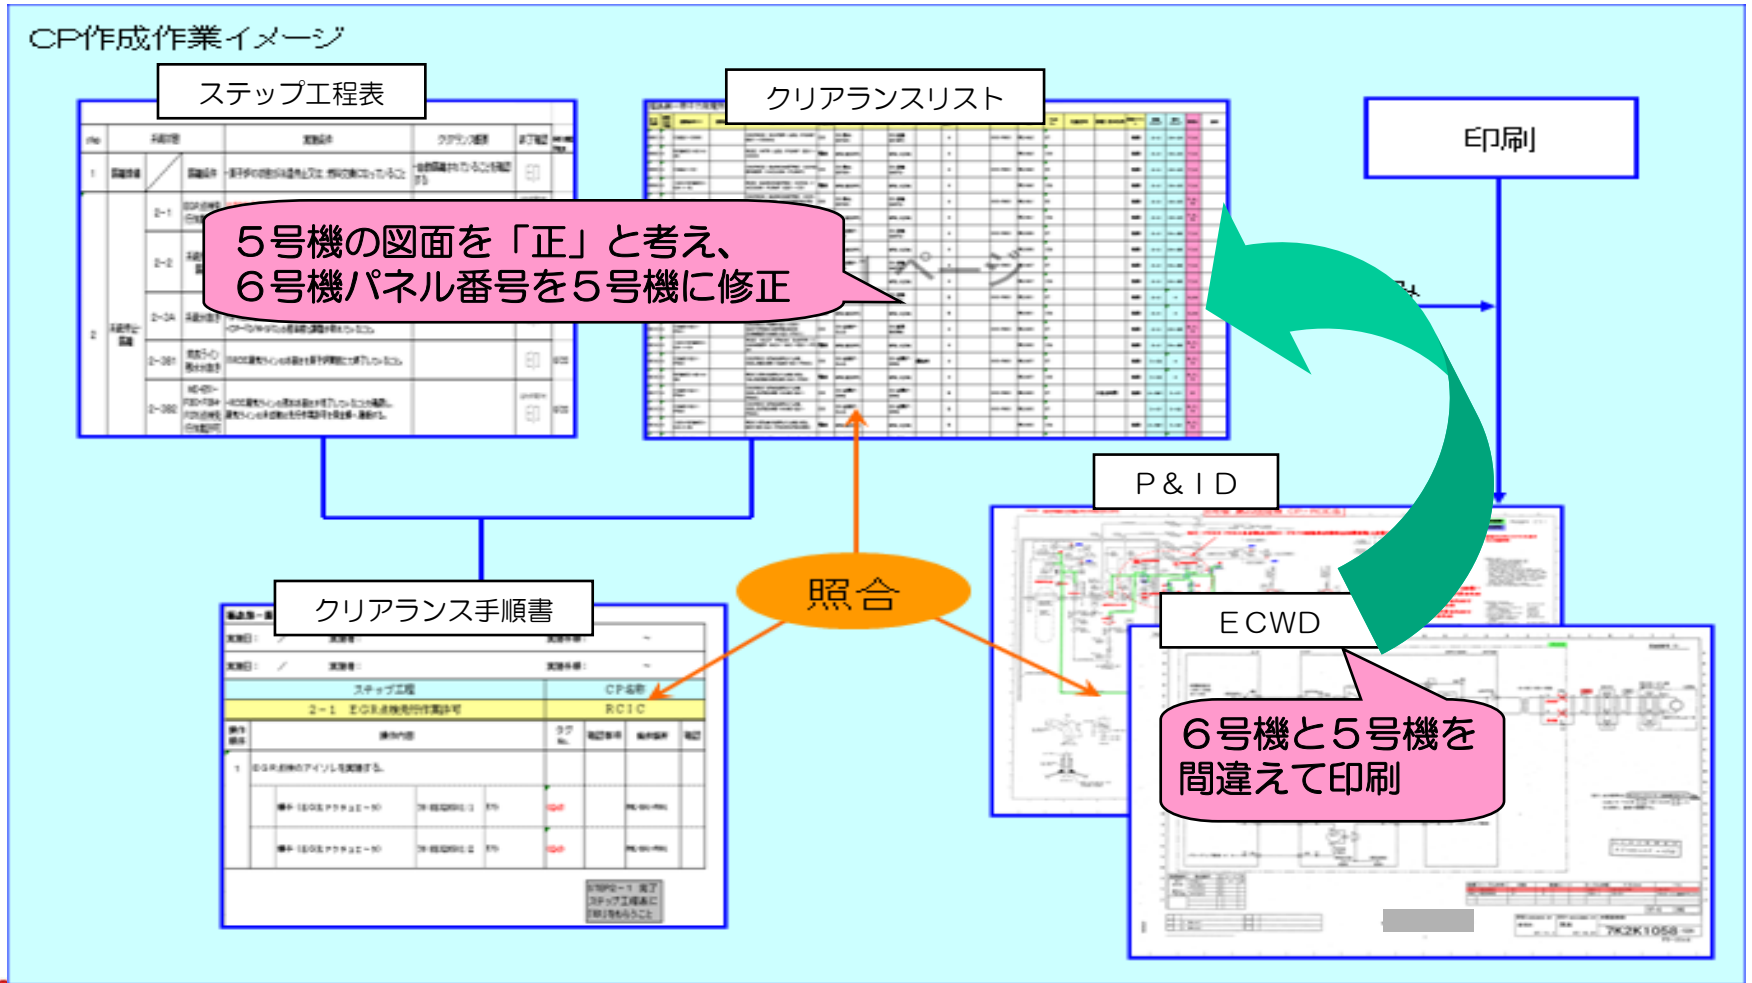
関係書類を照合するにあたり、照合する図面（ECWD）を間違えたため、機器等の隔離をする際に使用する「作業表示札」に記載される情報（クリアランスリスト情報）を書き換えてしまった

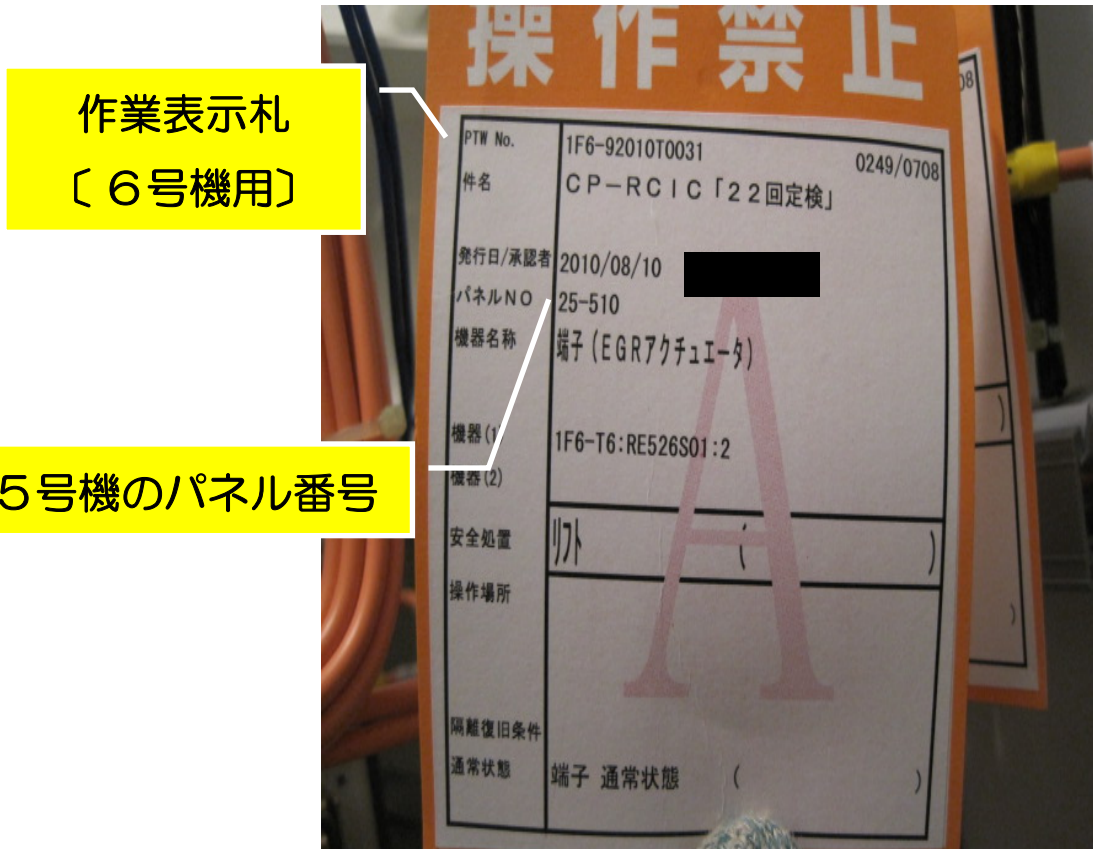
安全処置実施時に、間違った情報が記載された「作業表示札」に該当する機器（5号機CV開度制御器（EGR））を隔離するためにケーブルを解線した

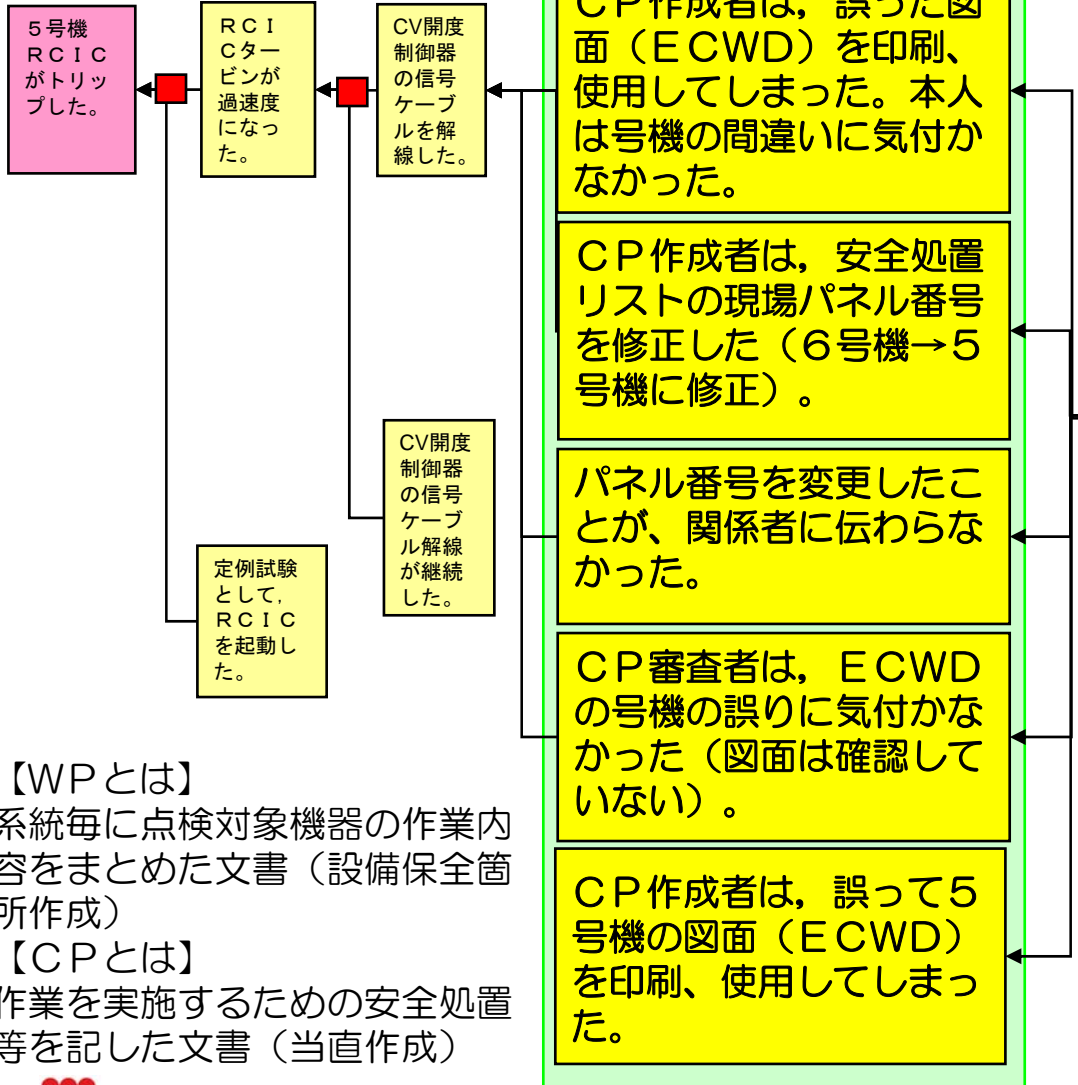
安全処置（CP）作成・審査・承認プロセスにおいて弱さ、困難性があった

- ①図面識別（号機）
- ②作成段階の書類の確認行為（図面の照合，作成者引継ぎ等）
- ③審査における確認ポイント

根本原因

WP・CPプロセスの検証レビュー方法に弱さがあった

・安全処置（CP）作成・審査・承認プロセスの一部見直しの実施

- ① 図面の識別化（号機表示の明確化）
- ② 作成段階の安全処置確認時の仕組みの強化
 - 照合確認の強化
 - 担当者引継時の履歴管理 等
- ③ 審査時の確認ポイントの明確化
