## 藤沼湖の決壊原因調査

### 報告書 (要旨)

福島県農業用ダム・ため池耐震性検証委員会

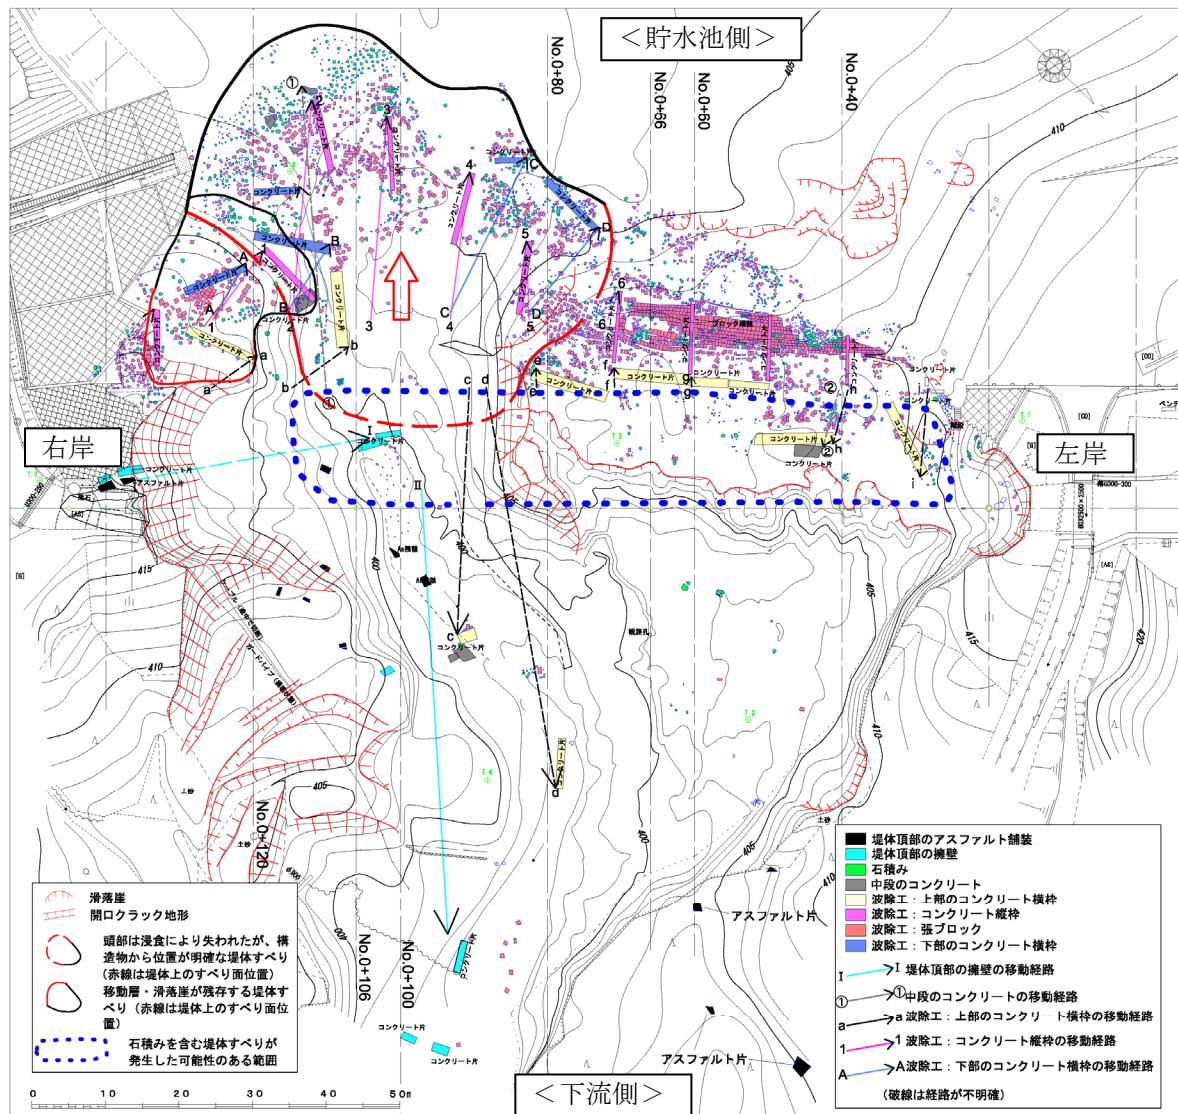
図-1 藤沼ダム（本堤）の構造物移動状況

- (1) 藤沼ダムでは上部盛土の大部分が流出し、中部～下部盛土の下流側もほとんど流出した。
- (2) 構造物の移動状況から、藤沼ダムでは初めに堤体上部の石積みが貯水池側へ崩落し、その後、堤体中央からやや右岸よりの部分で波除工構造物が大きく貯水池側へ移動した。（図-1）
- (3) 残存する滑落崖、すべり面、及び移動層の状況から、貯水池側及び下流側に堤体すべりが発生したことが確認された。（図-2）
- (4) 副堤では、貯水池側へ幅5.5m、長さ25m、深さ3m以上の堤体すべりが発生し、その前縁で二次すべりが生じた。（図-3）

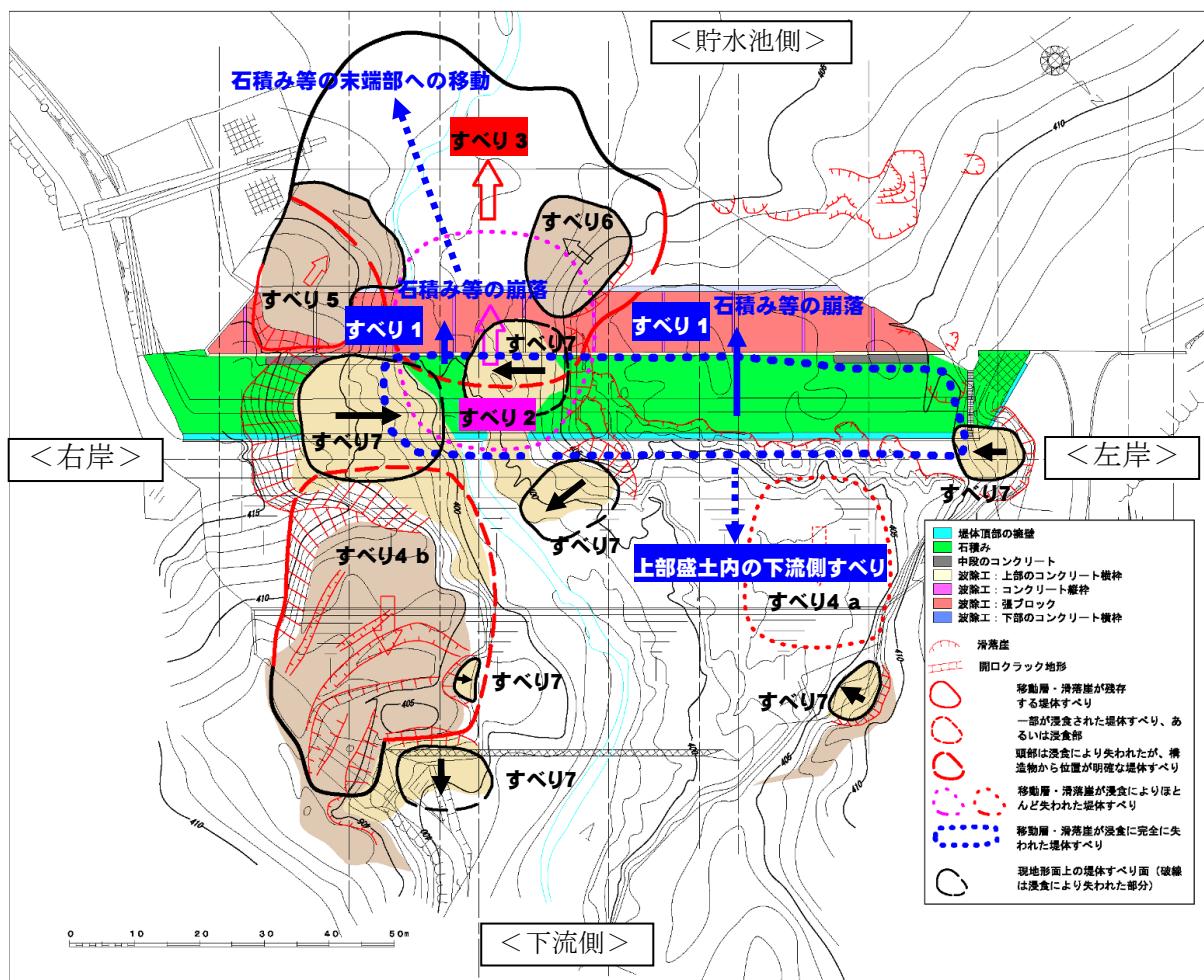
図-4 藤沼ダム（本堤）における堤体すべり総括図

現地調査結果を総合すると、藤沼ダムでは大別して7段階の堤体すべりが発生した（図-4）。これらの堤体すべりのうち、初期に発生した貯水池側へのすべり1とすべり2は、その後の堤体越流・浸食を誘発し、堤体の決壊を引き起こした。上部盛土で発生したすべり1は、貯水池側に残された構造物から示唆されるものであり、すべり移動層等は流出して全て失われている。しかし、土質試験結果により得られた解析用物性値を基に、繰り返し荷重による強度低下を考慮した地震時変位量解析（修正ニューマーク法）を行った結果、この堤体すべりの存在が示された。

堤体決壊（越流の開始）のプロセスについては、すべり1とすべり2の下流側に副次的なすべりが発生したケースや、止水効果の低下に伴い上部盛土内で下流側へのすべりが発生したケースなど複数のケースが考えられる。

上部盛土が広い範囲で比較的短時間に失われたことを考慮すると、これらのプロセスが複合して発生し、それが越流の発生の原因となり、さらに越流による堤体浸食の速度を高めた可能性がある。

堤体すべり名は、想定される発生順に命名
