山ノ入ダム及び松ヶ房ダムの健全性詳細評価

報 告 書

平成 24 年 3 月 6 日

福島県農業用ダム・ため池耐震性検証委員会

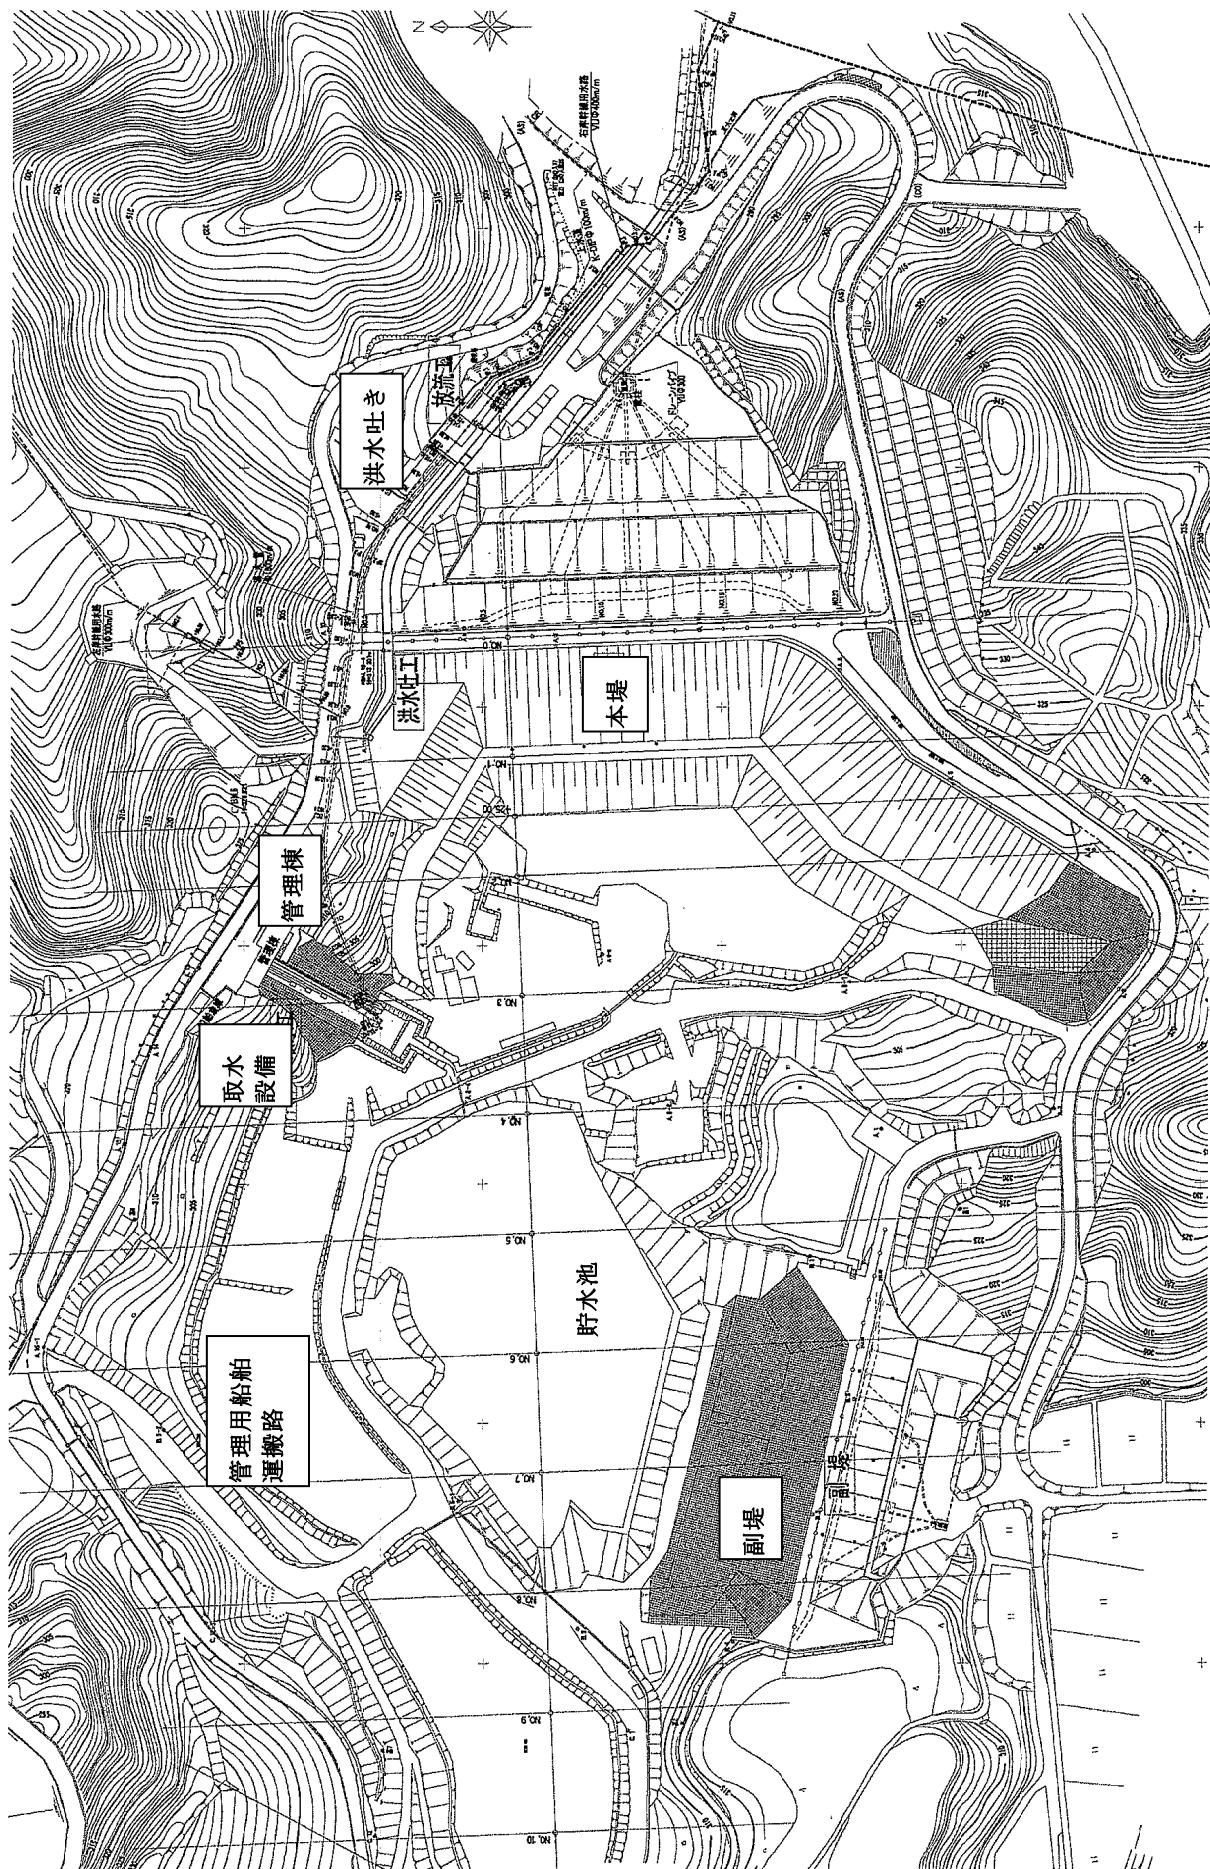
図-3 山ノ入ダム平面図

地震直後にただちに臨時点検を行った。ダム本堤並びに副堤の堤体には地震の影響と考えられるようなクラック、はらみ、沈下等の変状は見られなかったが、本堤左岸上流100mの斜面に設置された取水設備両側の埋戻し法面部の崩落、本堤上流約200mの貯水池内左岸の土質斜面及び本堤上流250mの盛土上に造成された管理用船舶運搬路(コンクリート舗装)の沈下等の、強い地震動の影響と考えられる変状が確認された。

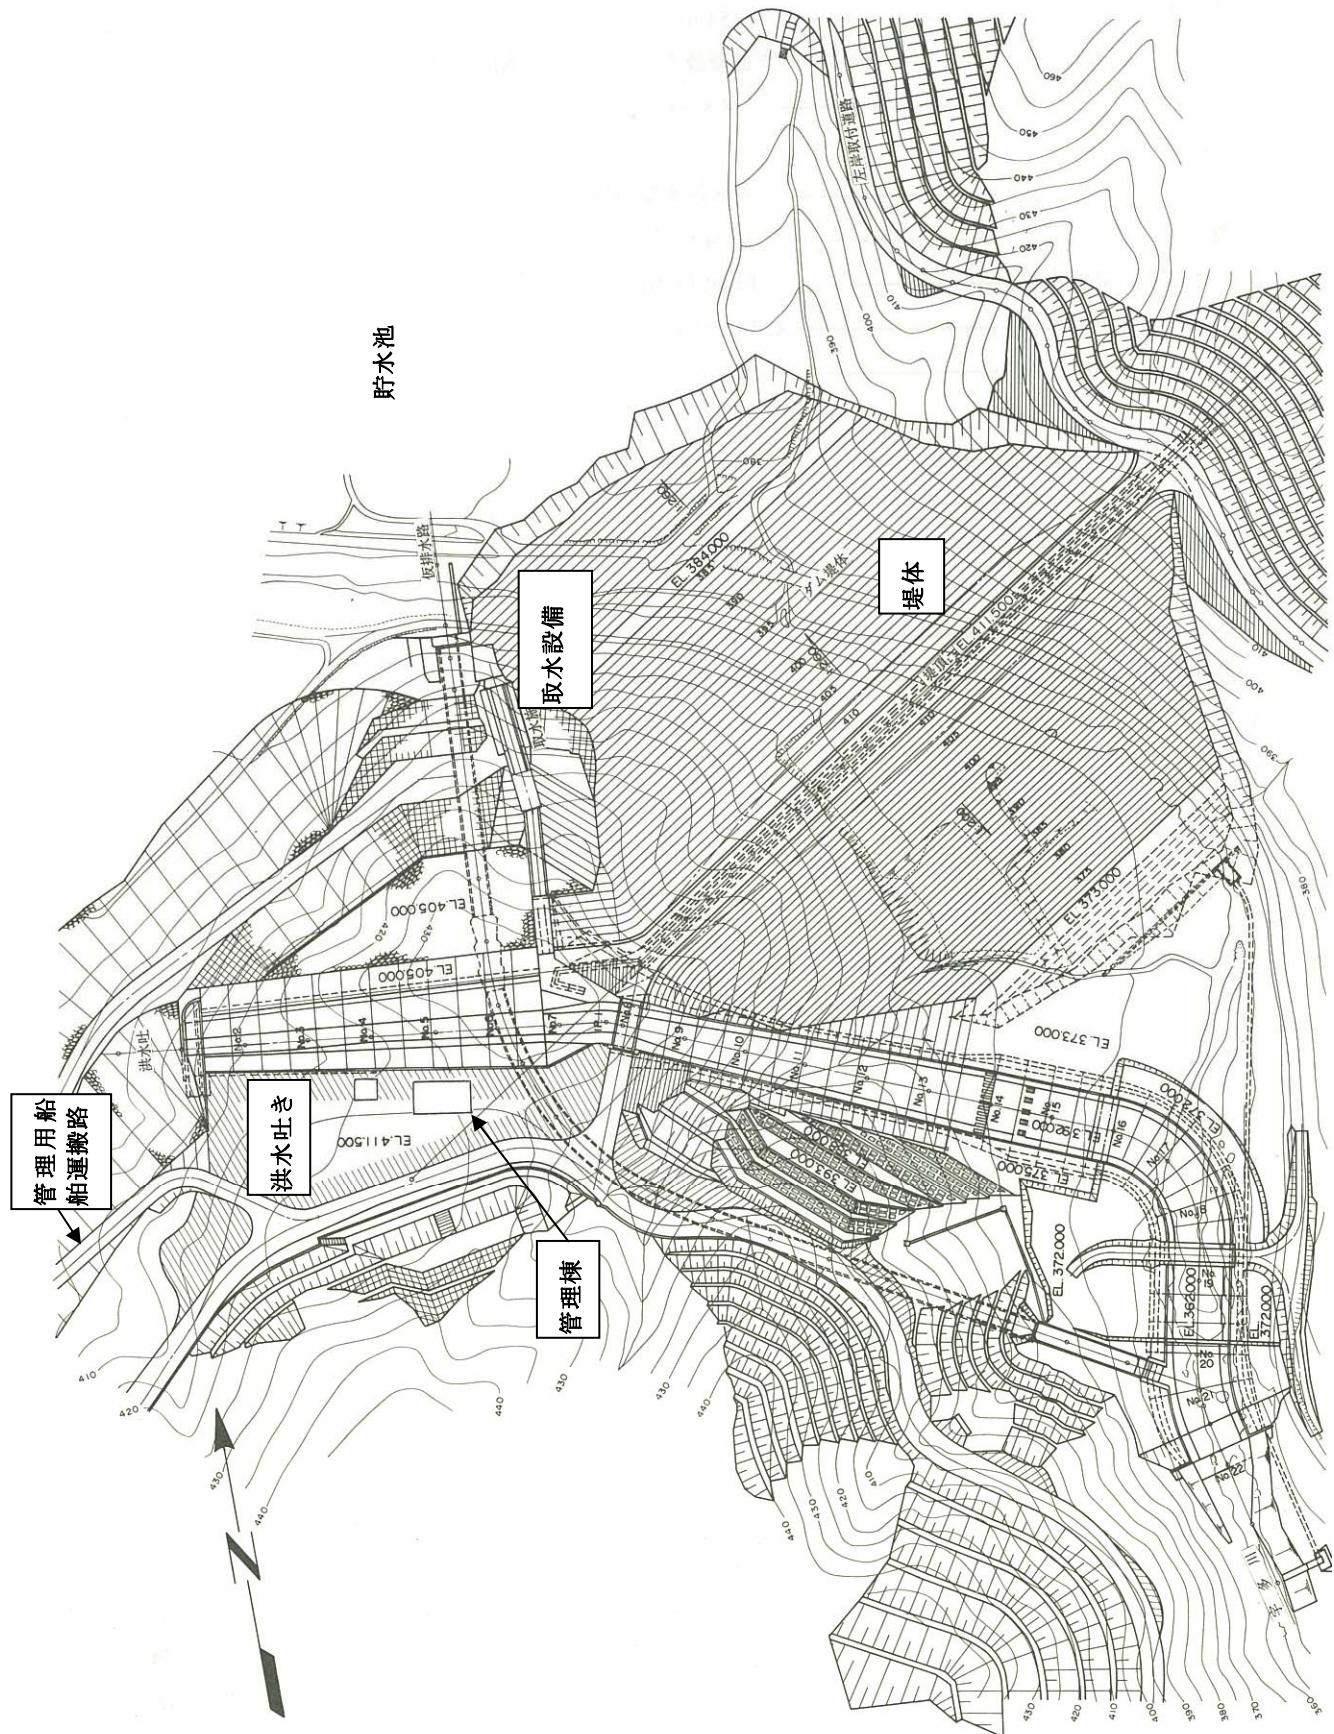
図-9 松ヶ房ダム平面図

一方、貯水池周辺では、堤体右岸上流約200mの管理用船舶運搬路（コンクリート舗装）の目地の段差、堤体上流約2kmの右岸管理用道路のクラック、堤体左岸上流約600mの県境公園のクラック、堤体左岸上流約1.5kmの湛水面よりも上にある地すべりの排水溝の目地のずれ等の、強い地震動の影響と考えられる変状が確認された。
