東京電力(株)福島第一原子力発電所4号機原子炉建屋の健全性について

4号機原子炉建屋は、水素爆発により建屋の上部が損傷した状態となっておりますが、再び東北地方太平洋沖地震と同程度の地震（震度6強）が発生しても使用済燃料プールを含め原子炉建屋の耐震性が十分であることを確認しております。

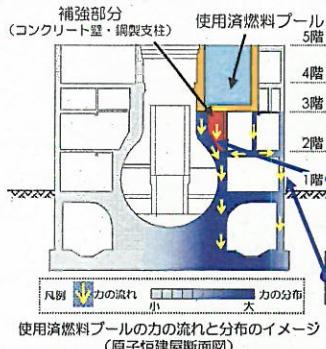
健全なシェル壁

使用済燃料プールは、厚さ約140～185cmの鉄筋コンクリート製です。このプールは主にプール下部のコンクリート躯体で支えられており、爆発で損壊した4階および5階の外壁（厚さ約25～40cm）では、直接支えられていません。なお、プールを支える主要コンクリート躯体であるシェル壁（厚さ約160～185cm）や1,2階の外壁（約75～100cm）は損傷がないことを確認しています。

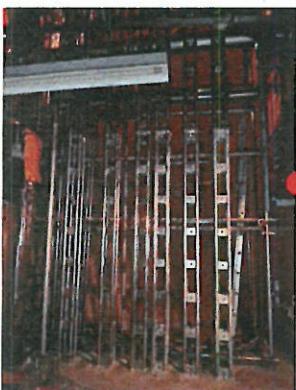
鋼製支柱
(コンクリート壁構築前)

工事完了：平成23年7月30日
写真撮影：平成23年6月15日

さらに使用済燃料プール底部を補強して、耐震余裕度を20%以上向上させました。

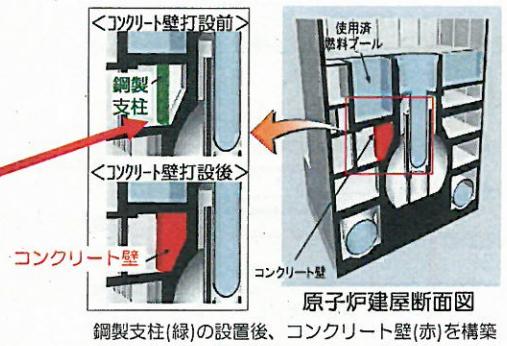
原子炉建屋断面図

鋼製支柱(緑)の設置後、コンクリート壁(赤)を構築

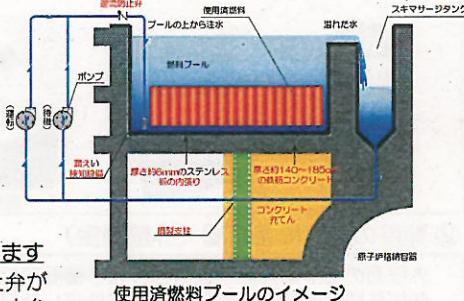
プールに注水する配管には動力を必要としない逆流防止弁が設置されており、万一配管が破断したとしても、逆流防止弁が自動的に閉まるためプール水が逆流して流出するようなことはありません

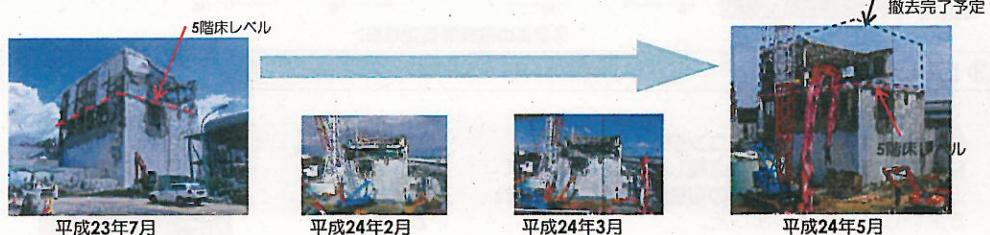
使用済燃料プール内の燃料の取り出しに先立ち、原子炉建屋上部の瓦礫撤去を平成23年9月21日より開始しました。瓦礫の撤去は、平成24年度半ばに完了予定です。
