可搬型モニタリングポスト等設置施設（570箇所）における  
除染作業の実施状況の訂正について

平成24年12月26日  
福島県災害対策本部  
原子力班モニタリングチーム

可搬型モニタリングポスト等設置施設（570箇所）における  
除染作業の実施状況について

平成24年8月2日  
福島県災害対策本部  
原子力班モニタリングチーム

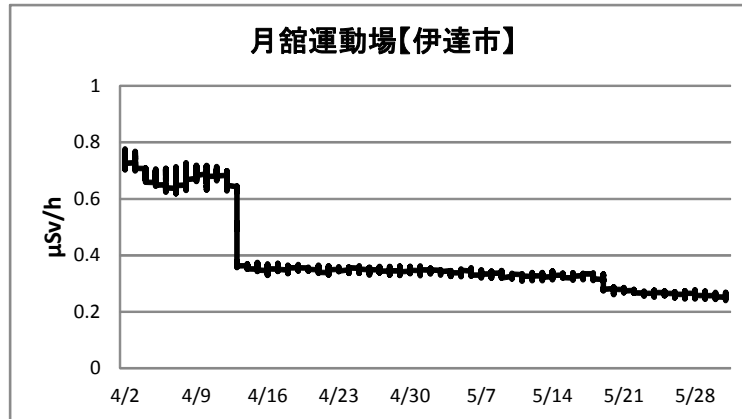
○別表番号9 月館運動場【伊達市】

平成24年4月13日及び5月19日に、表土入替、隣接施設の表土除去の影響による空間線量率の低下（※）が確認されている。

※ 0.67  $\mu\text{Sv/h}$ （4月12日平均） → 0.36  $\mu\text{Sv/h}$ （4月14日平均）  
 0.32  $\mu\text{Sv/h}$ （5月18日平均） → 0.28  $\mu\text{Sv/h}$ （5月20日平均）

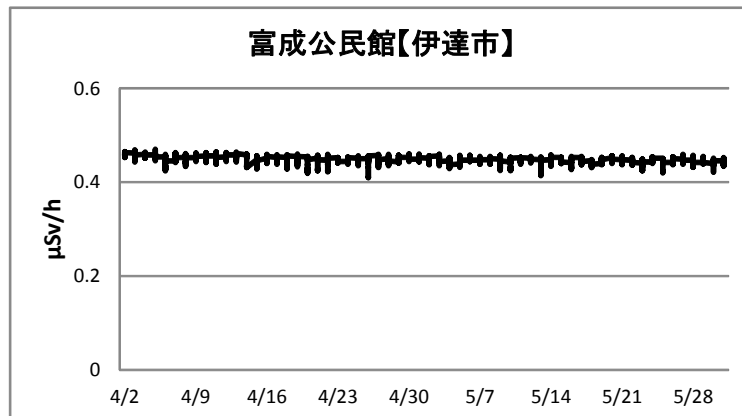
○別表番号10 富成公民館【伊達市】

平成24年2月29日から6月29日にかけて、隣接する富成小学校の裏山の除染（枝打ち、下草・落葉除去、表土剥ぎ取り）が行われているが、4月2日以降はモニタリングポストの指示値に目立った低下は確認されていない。

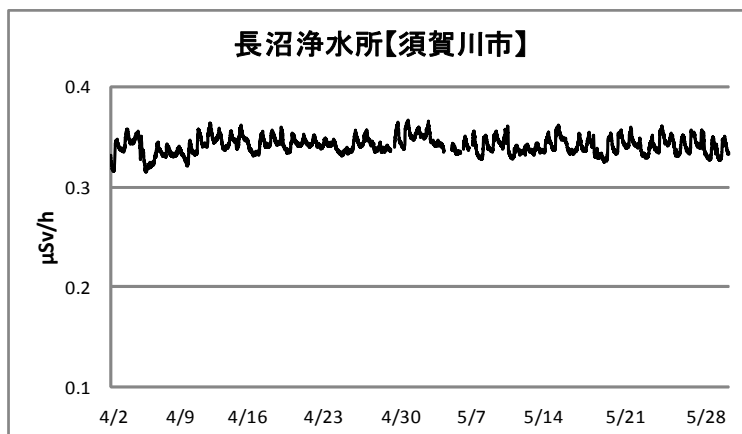
○別表番号26 長沼浄水場【須賀川市】

平成24年5月に施設内の除草が行われているが、モニタリングポストの指示値に目立った低下は確認されていない。

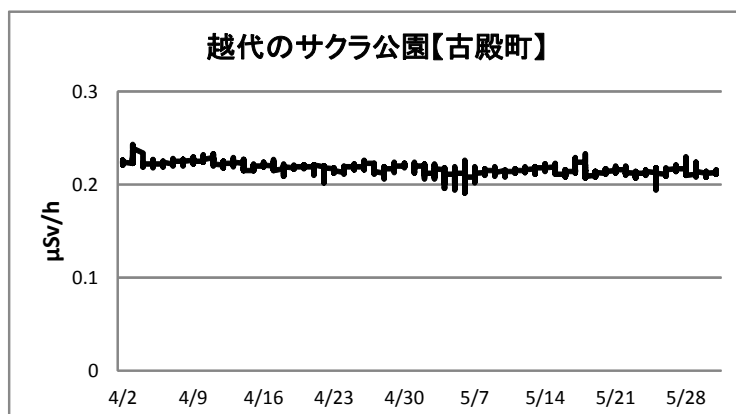
○別表番号33 越代のサクラ公園【古殿町】

平成24年4月22日に、公園内で高圧洗浄機による地面洗浄、側溝等の土砂除去が行われているが、モニタリングポストの指示値に目立った低下は確認されていない。

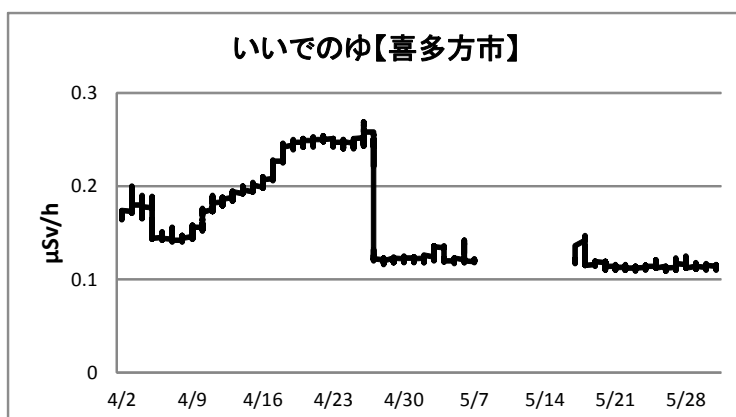
○別表番号37 いいでのゆ【喜多方市】

同地域の空間線量率と比較して局所的に高い値を示していたため、土壌調査を行ったところ、ラジウム、トリウム等の温泉由来の成分が検出された。そこで、発電所の事故の影響を正しく評価できるように平成24年4月27日に当該土壌の除去を行ったため、この土壌除去の影響による空間線量率の低下（※）が確認されている。

なお、4月9日から4月26日の指示値上昇は、融雪が進み、雪の遮蔽効果が低減したためと考えられる。

※ 0.25 μSv/h（4月26日平均） → 0.12 μSv/h（4月28日平均）

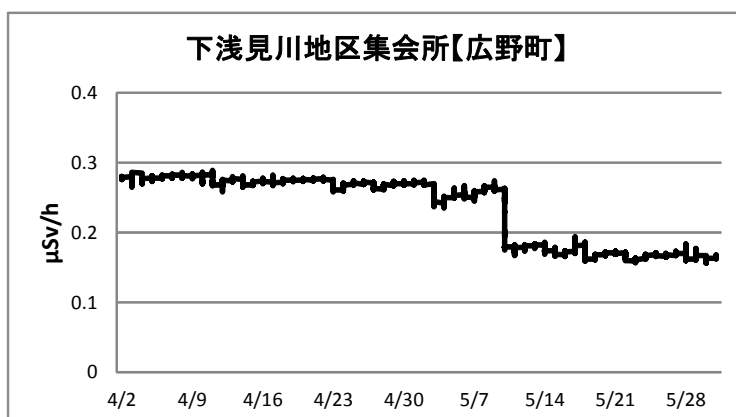
○別表番号44 下浅見川地区集会所【広野町】

平成24年5月10日に、表土剥ぎ取りの影響による空間線量率の低下（※）が確認されている。

※ 0.26 μSv/h（5月9日平均） → 0.18 μSv/h（5月11日平均）

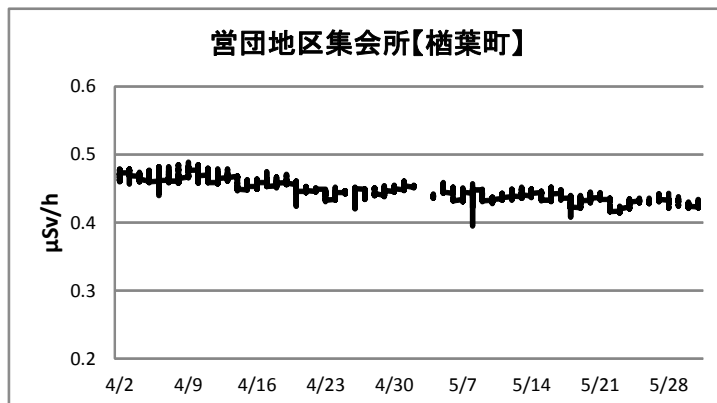
○別表番号46 営団地区集会所【榑葉町】

平成24年2月29日から平成24年4月27日にかけて、表土入替、高圧洗浄機による建物の屋根、壁面の洗浄が行われているが、4月2日以降はモニタリングポストの指示値に目立った低下は確認されていない。

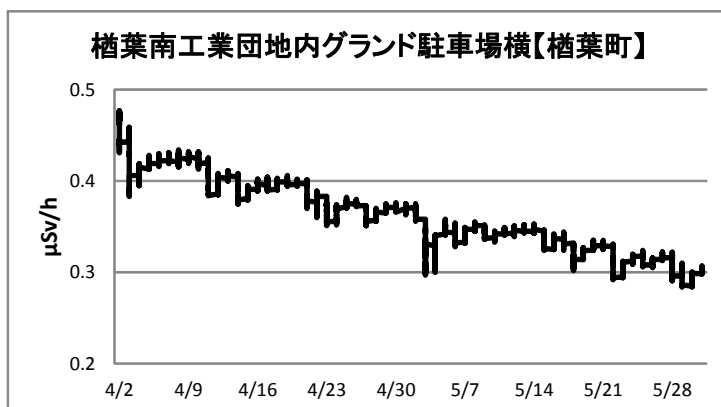
○別表番号48 榑葉南工業団地内グランド駐車場横【榑葉町】

平成24年4月3日に、グランドの芝生剥ぎ取りの影響による空間線量率の低下（※）が確認されている。その後も4月30日までに実施されたグランドの表土除去や草刈り等の影響により、徐々に空間線量率が低下している。

※ 0.46 μSv/h（4月2日平均） → 0.41 μSv/h（4月4日平均）

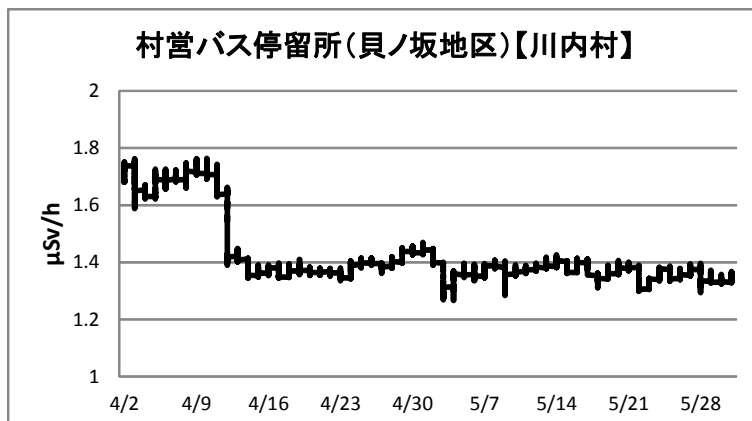
○別表番号49 村営バス停留所（貝ノ坂地区）【川内村】

平成24年4月12日に、表土剥ぎ取りの影響による空間線量率の低下（※）が確認されている。

※ 1.7 μSv/h（4月11日平均） → 1.4 μSv/h（4月13日平均）

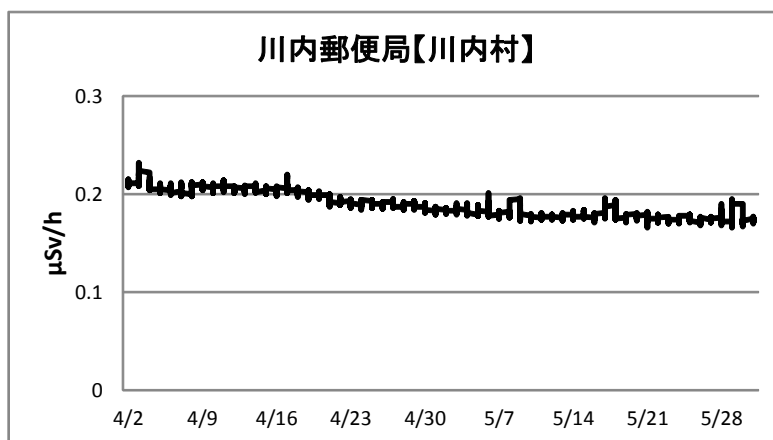
○別表番号50 川内郵便局【川内村】

平成24年5月2日から5月14日にかけて、高圧洗浄機による建物の洗浄と表土入替が行われているが、モニタリングポストの指示値に目立った低下は確認されていない。

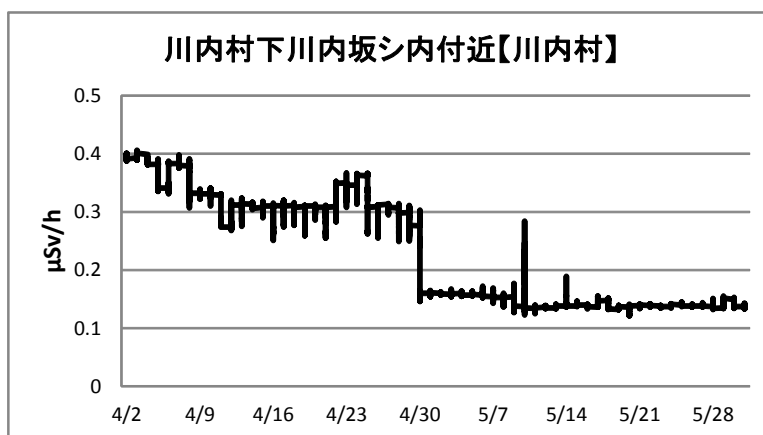
○別表番号52 川内村下川内坂シ内付近【川内村】

平成24年4月30日に、表土入替の影響による空間線量率の低下（※）が確認されている。

※ 0.29  $\mu$ Sv/h（4月29日平均） → 0.16  $\mu$ Sv/h（5月1日平均）

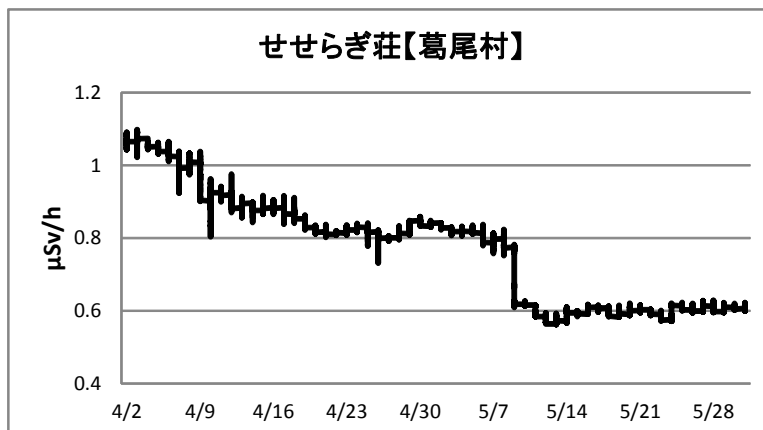
○別表番号56 せせらぎ荘【葛尾村】

平成24年5月9日に、インターロッキングや建物の高圧洗浄の影響による空間線量率の低下（※）が確認されている。

※ 0.79  $\mu$ Sv/h（5月8日平均） → 0.62  $\mu$ Sv/h（5月10日平均）
