～仮復旧までの記録～

施工場所：福島県二本松市萩坂 地内

提供：山北調査設計(株)

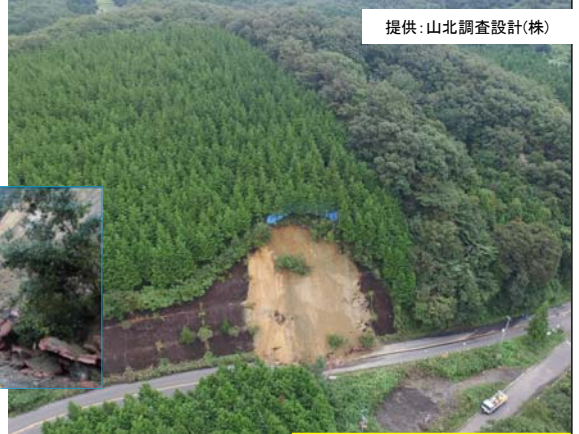
- 国道459号、通称「岳街道」は、二本松市街地と岳温泉を結ぶ主要路線である。
- 平成28年9月、岳街道の山間部でモルタル吹付法面が崩落。全面通行止実施。
- 岳温泉は、紅葉狩りの名所でもある安達太良山の玄関口となっている。
- 間もなく紅葉が見頃となり、秋の観光シーズン本番を迎える時期であった。
- 復旧が遅れれば、観光に大きな影響を与える可能性があった。
- 一刻も早い全面通行止解除にむけ、応急工事を実施した。

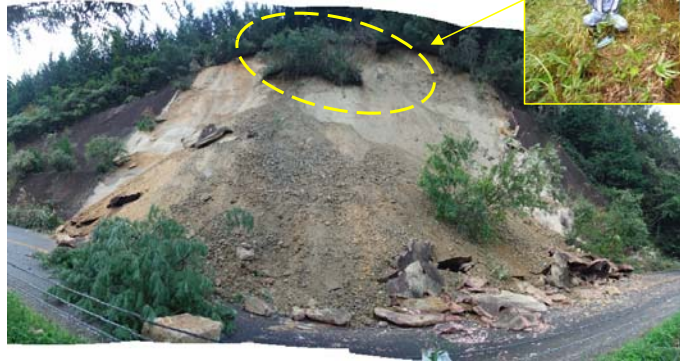
- (1) 発生日時：平成28年9月22日 23時頃
- (2) 発生箇所：国道459号 二本松市萩坂 地内
- (3) 発生規模：L≒40m H≒25m 崩落V≒600m³
- (4) 発生原因：秋雨前線の停滞による連続降雨が、9月22日までの7日間で120mmとなった。
：風化が進んだ土塊の間隙水圧が上昇、不安定化した土塊が崩落した。

- (1) 頭部不安定土塊 (V≒2,000m³) の崩落
 - ・不安定土塊上部に、段差H≒1m L≒30mの亀裂がある。
 - ・仮復旧工法によって、通行止解除までに時間を要する。
- (2) (1)以外に想定されるハザード対策
 - ① オーバーハングの除去
 - ② 残存剥離モルタル及び転石の落下
 - ③ 崩壊斜面上部角礫(Φ0.1～0.3m)層の崩落
- (3) 地域対策
 - ① 迂回路対策
 - ② 情報発信

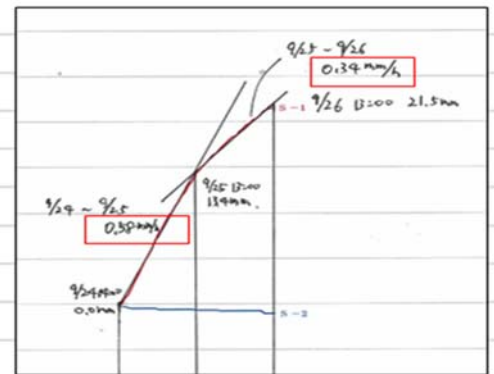
課題-(1)頭部不安定土塊対策について

- (1) 現地調査の実施(9月23日・1日目)
- (2) 亀裂にシートを敷設し、雨水の進入を防止(9月23日・1日目)
- (3) 仮復旧工法の検討(9月23日～26日・1日目～)
- (4) 伸縮計(2箇所)による移動量観測開始(9月24日・2日目)
- (5) 関係地権者と協議開始(9月24日・2日目)
- (6) 仮復旧工法の決定(9月26日・4日目)
 - ・現地踏査の結果から今回の崩落が地すべりの前兆現象でないと判断した。
 - ・伸縮計設置後2日間の移動量(0.58mm/h→0.34mm/h)により沈静化傾向と判断し【案-1】とした。
- (7) 警報装置の設置(9月28日・6日目)
 - ・2mm/h以上の変動があった場合作動。サイレン、回転灯、メール配信の実施。
- (8) 仮設防護柵の設置(10月6日～7日・14日目～)

【案-1】

- ① 移動量をリアルタイムで観測
- ② 仮設防護柵の設置
→発生から通行止解除まで約半月を要す。
→不安定土塊を存地したままとなる。
