## 福島第一原子力発電所現地確認報告書

平成30年10月9日（火）

- ・サブドレン処理水一時貯水タンクエリア、移送設備、バルブユニット、サブドレン処理水排水口
- ・5、6号機放水口北側海岸（サブドレン処理水排水に伴う海水採取地点）

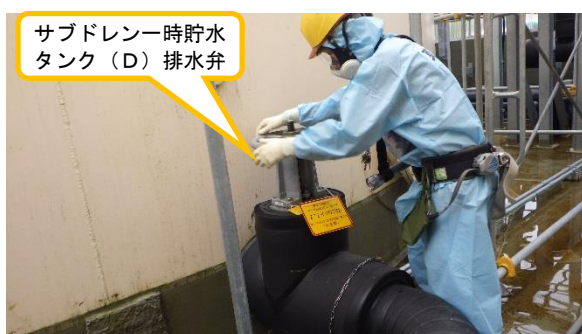
（写真1）

- ・排水を行わない一時貯水タンクの排水弁が閉じられていることを確認した後、排水対象のタンク（D）の排水弁が「開」操作された。（写真1）
- ・排水開始後、配管経路等に漏えいなどの異常がなく、サブドレン処理水が排水されていることを確認した。（写真2）
- ・なお、サブドレン処理水の排水口は海面下にあり、排出水の状況は確認できなかったが、海面の状況に特段の異常はなかった。（写真3）

一時貯水タンク（D）の排水弁開操作の状況

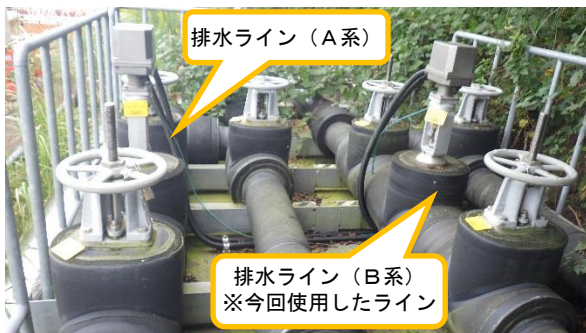
(写真2)  
サブドレン処理水排水経路のバルブユニットの状況

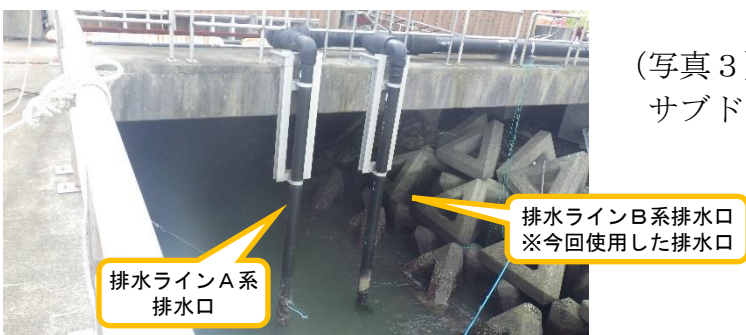
(写真3)  
サブドレン処理水排水口の状況

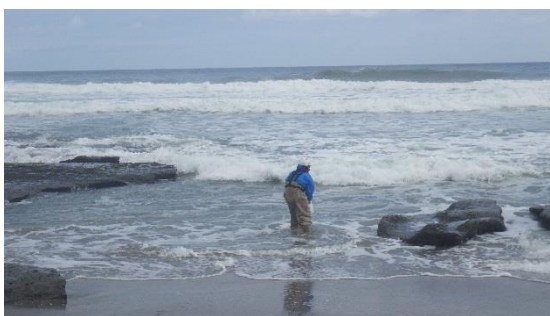
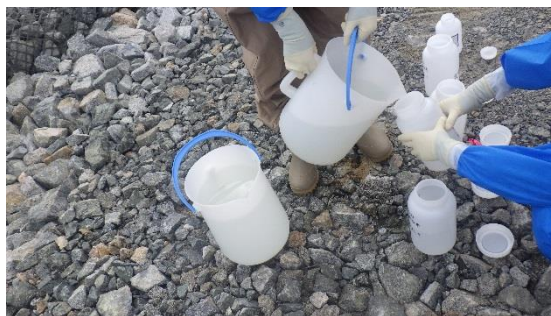
(2) サブドレン処理水排水に伴う海水サンプリング状況について  
サブドレン処理水排水に伴う海水の検体サンプリングに立ち会い、5、6号機放水口北側の海岸において、定められた手順によりサンプリングが行われていることを確認した。東京電力が分析を行う検体とともに県が分析を行う検体が採取された。(写真4)
