福島第一原子力発電所現地確認報告書

プロセス主建屋周辺

プロセス主建屋の津波対策の進捗状況

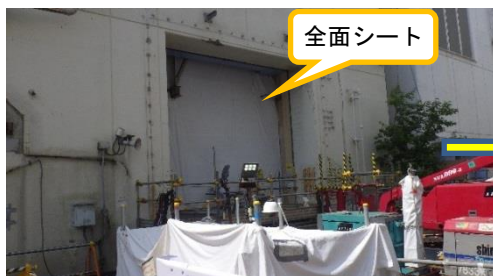
(写真1-1)

平成30年7月3日撮影

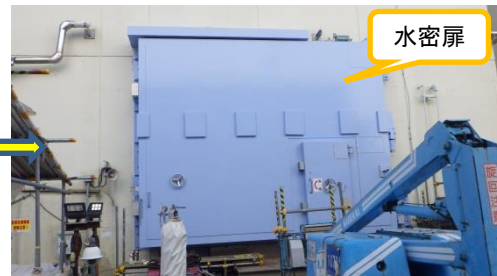
(写真1-2)

- ・プロセス主建屋における津波対策工事が必要な開口部は全部で11箇所あり、前回（平成30年7月3日）、5箇所の開口部に鋼板蓋又は水密扉が設置されていたが、今回は残り6箇所のうち5箇所に水密扉等が設置されていた。（写真1）

平成30年10月22日撮影

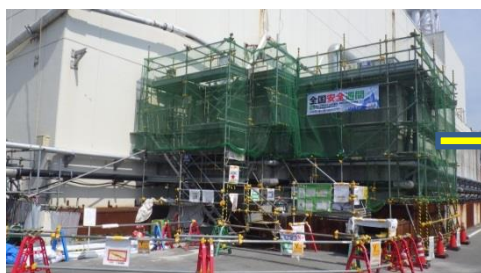
(写真1-3)

平成30年7月3日撮影

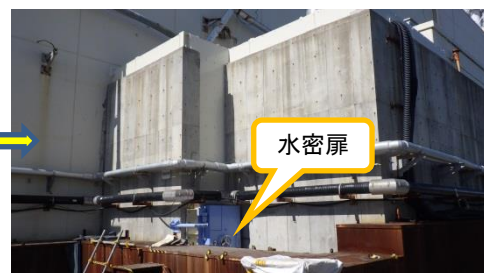
(写真1-4)

平成30年10月22日撮影
