福島第一原子力発電所現地確認報告書

2号機タービン建屋南側

2号機海水配管トレンチ建屋接続部における溜まり水移送・充填閉塞作業完了後の状況

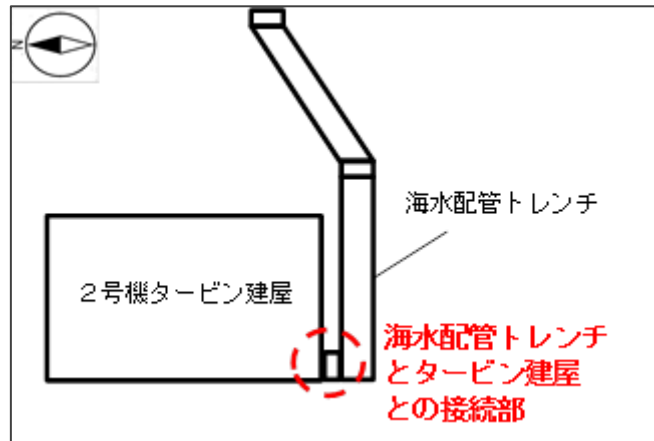
(図 1 - 2) 2号機海水配管トレンチ建屋接続部概略図

2号機海水配管トレンチについては、2号機タービン建屋より高濃度汚染水が流入し内部に滞留していたが、平成28年3月までにトレンチ内部の閉塞、汚染水の除去が実施された。タービン建屋との接続部については建屋と連通している可能性があったことから、建屋内滞留水の水位低下に合わせて充填閉塞作業を進めることになっていた。（図1）

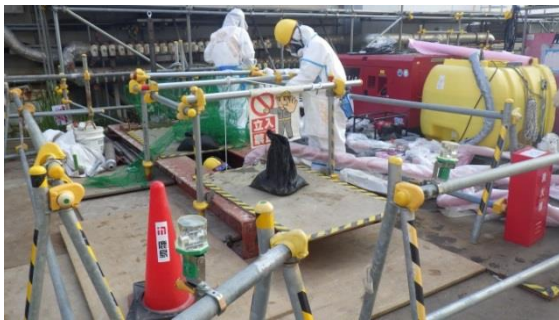
(写真 1 - 1)
溜まり水移送時 (令和元年 6 月 26 日 撮影)

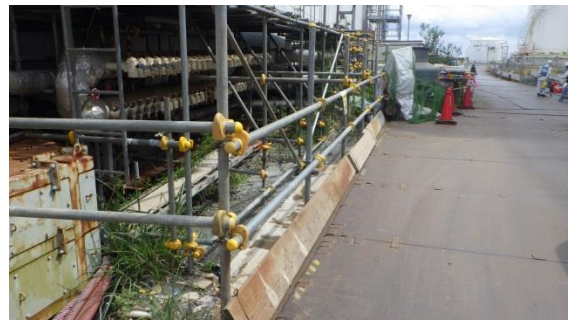
- ・溜まり水移送作業や充填閉塞作業に用いられた資機材は一部を除き、撤去されていた。（写真1）
- ・溜まり水移送・充填閉塞作業のため掘削されていた部分は地上面まで埋め戻されていた。（写真2）

(写真 1 - 2)
今回 (令和元年 9 月 13 日 撮影)

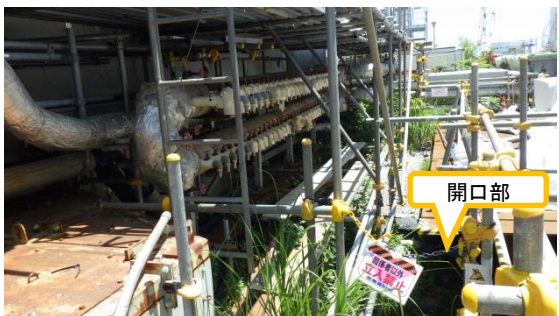
(写真 2 - 1)
溜まり水移送前 (令和元年 6 月 13 日 撮影)

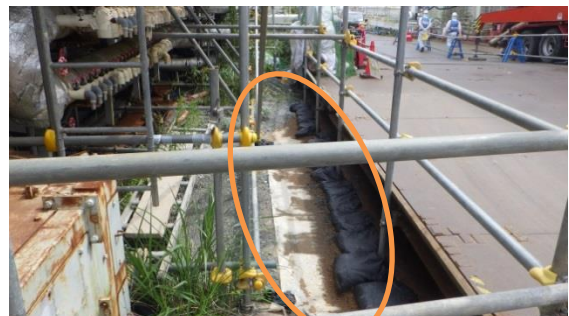
(写真 2 - 2)
今回 (令和元年 9 月 13 日 撮影)
【楢円内が埋め戻し箇所】
