福島第一原子力発電所現地確認報告書

Cタンクエリア

Cタンクエリアのフランジ型タンクの解体工事進捗状況

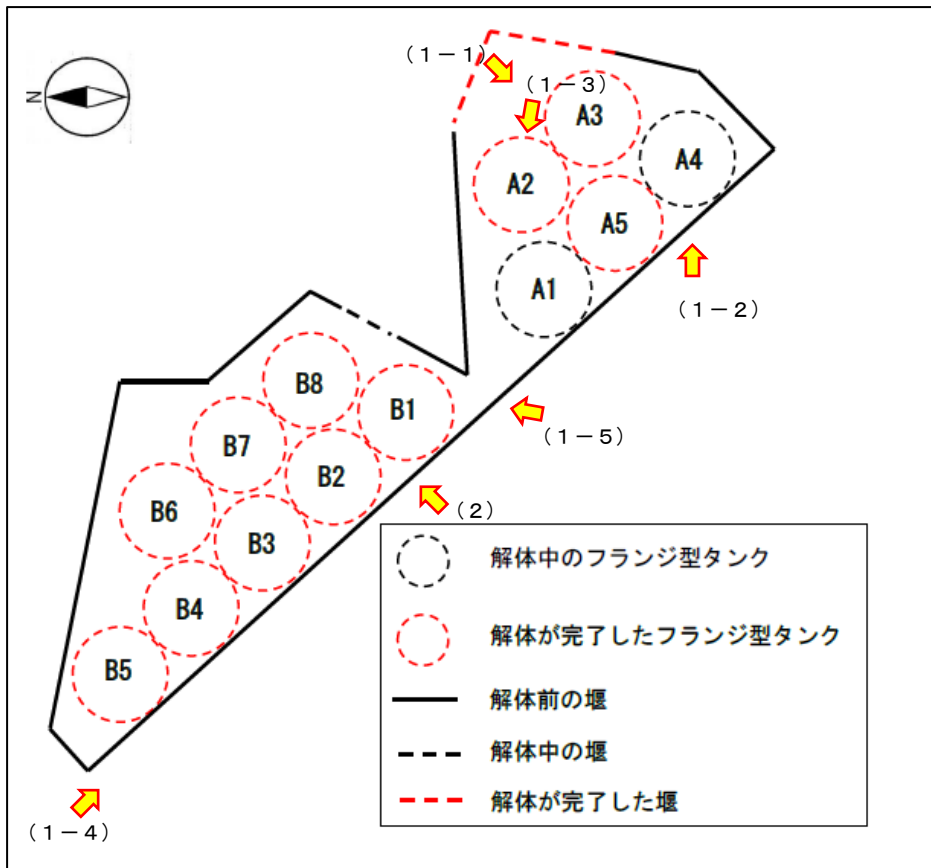
図2 Cタンクエリア配置図
 ※ 矢印は撮影方向、()内の数字は写真番号を示す

- ・前回確認時は解体工事は開始されていなかったが、本日確認したところ、南東エリア（A群タンク）は2基のタンクが解体中であり、3基のタンクの解体が完了していた。また、北西エリア（B群タンク）は全てのタンクの解体が完了していた。（写真1、図2）
- ・解体が完了した北西エリアの堰内では、堰の解体や基礎の切削工事が実施されていた。（写真2）

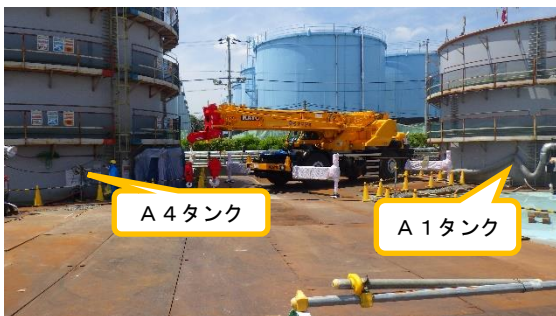
(写真1-1)
 南東タンクエリアの状況
 北東側から撮影

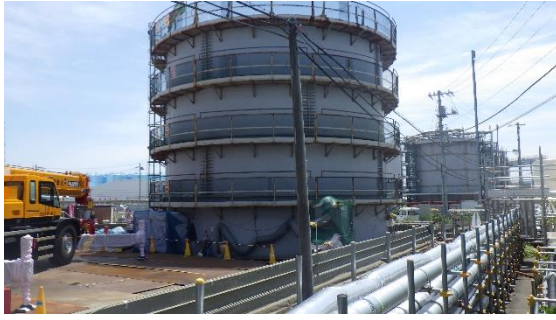
(写真1-2)
A4タンク外観
西側から撮影

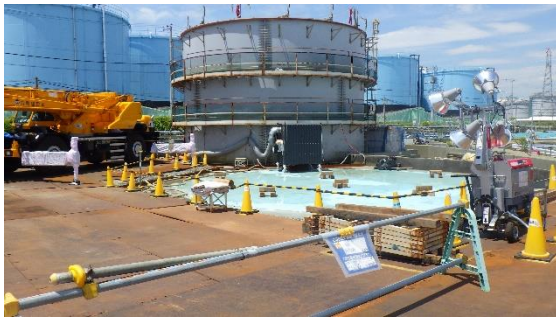
(写真1-3)
A1タンク外観
最上段のフランジ部分のみ解体済み
東側から撮影

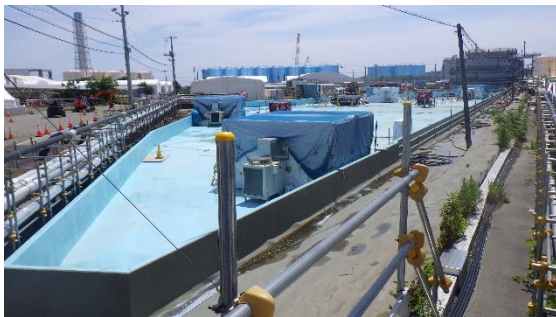
(写真1-4)
北西タンクエリアの状況
北西側から撮影

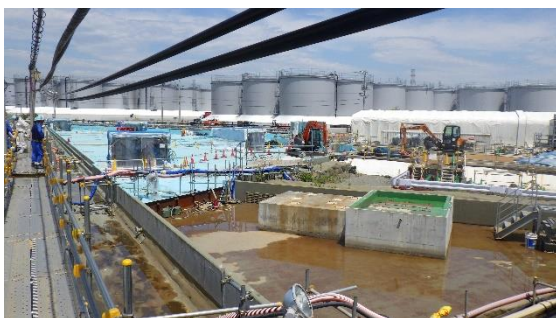
(写真1-5)
北西タンクエリアの状況
南側から撮影

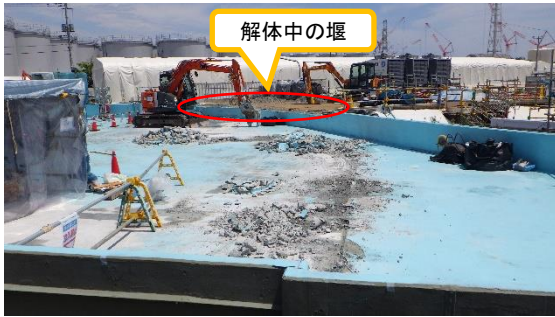
(写真2)
北西タンクエリアの堰内の状況
南西側から撮影
