# 福島第一原子力発電所現地確認報告書

令和2年9月3日（木）

- ・地下水バイパス一時貯留タンクエリア
- ・サブドレン一時貯水タンクエリア、サブドレン処理水バルブユニット、サブドレン処理水排水口

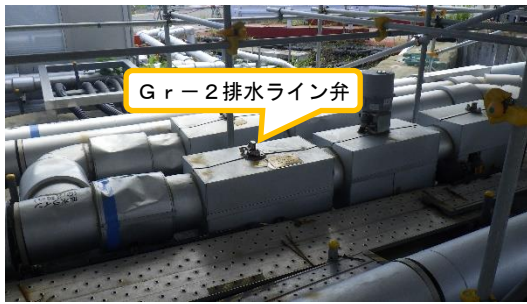
- ・排水を行わない一時貯留タンクGr-2及びGr-3の排水ラインの弁が閉じられていることを確認した後、排水対象の一時貯留タンクGr-1の弁の「開」操作が実施された。（写真1）
- ・排水開始後、配管経路等に漏えいなどの異常がないことを目視等により確認した。（写真2）

(写真1-1)  
Gr-2の排水ラインの弁の状況  
「閉」となっている

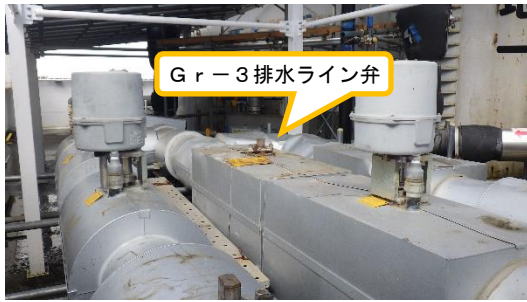
(写真1-2)  
Gr-3の排水ラインの弁の状況  
「閉」となっている

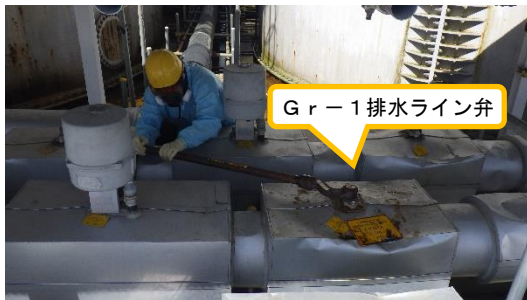
(写真1-3)  
Gr-1の排水ラインの弁開操作の  
状況

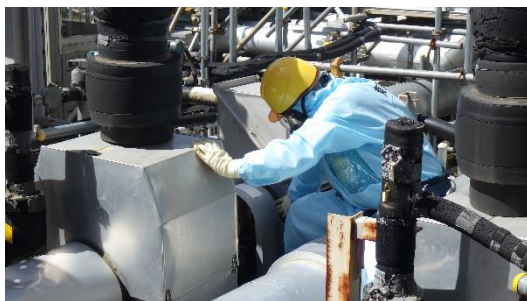
(写真2)  
排水開始後のポンプの点検状況

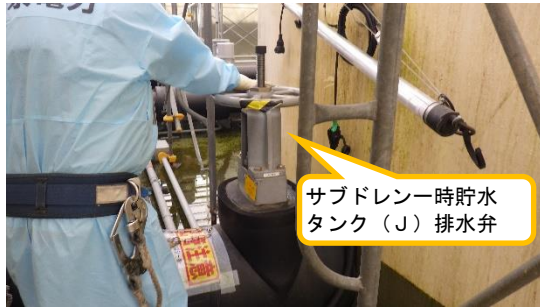
- ・他のサブドレン一時貯水タンクの排水弁が閉じられていることを確認した後、タンク（J）排水弁の「開」操作が実施された。（写真3）
- ・排水開始後、配管経路等に漏えいなどの異常がなく、サブドレン処理水が排水されたことを確認した。
- ・サブドレン排水箇所（排水口）（図1）の状況に特段の異常はなかった。（写真4）

(写真3)  
サブドレン一時貯留タンク（J）排水弁開操作の状況

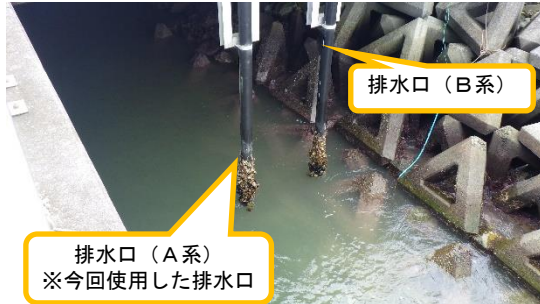
(写真4)  
サブドレン排水箇所（排水口）の状況
