福島第一原子力発電所現地確認報告書

覆土式一時保管施設（一時保管エリアL）

覆土式一時保管施設における雨水浸透防止対策の追加工事の状況

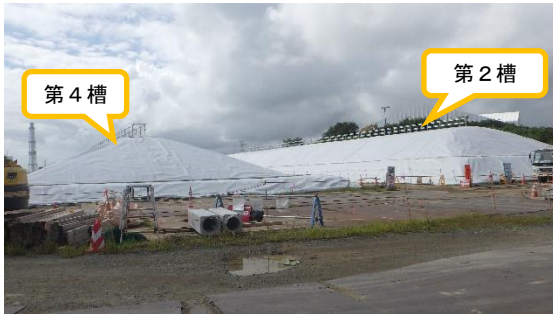
(写真1-1)
第2槽及び第4槽の状況

- ・覆土式一時保管施設第1槽～第4槽の遮水シート設置作業は完了していた。なお、設置された遮水シートはコンクリートで固定されていた。（写真1）
- ・現場確認時に作業は実施されていなかったが、覆土式一時保管施設周囲の雨水排水工事が進捗していた。（写真2）
