福島第一原子力発電所現地確認報告書

令和2年9月18日（金）

5／6号機北側造成地（大型廃棄物保管庫建設予定地及び減容処理設備建設予定地）

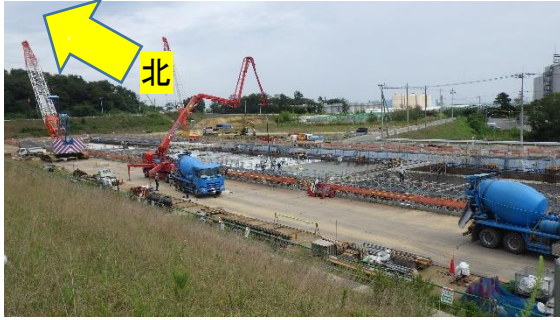
前回（8月20日）に引き続き、敷地北側の造成地において建設が進められている大型廃棄物保管庫の建設工事の状況を確認した。（図1）（写真1）

(写真1) 大型廃棄物保管庫建設予定地の状況

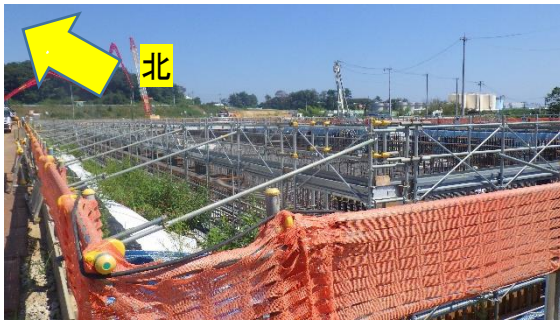
- ・大型廃棄物保管庫建設予定地は北工区、中工区、南工区（前回は北側から第1～第3工区となっていたが呼称が変更されていた）となっており、全工区においてコンクリートの打設作業が進捗していた。（写真2）
- ・本日確認時、中工区ではコンクリートの打設作業が実施されていた。（写真3）

(写真2-1)
南西側から撮影
(前回撮影：令和2年8月20日)
※写真奥側が北工区、手前側が南工区

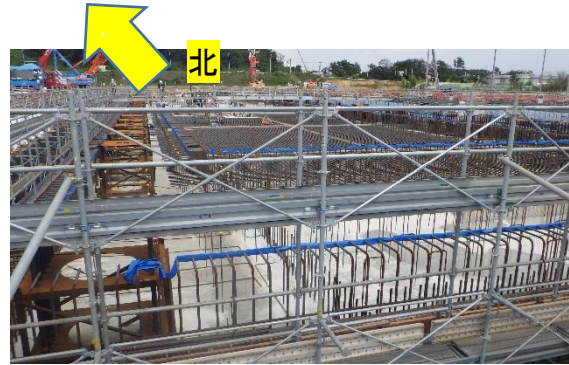
(写真2-2)
南西側から撮影
(今回撮影：令和2年9月18日)

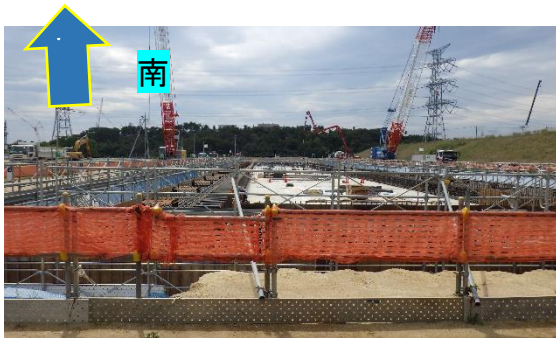
(写真2-3)
北側から撮影
(今回撮影：令和2年9月18日)
※写真奥側が南工区、手前側が北工区

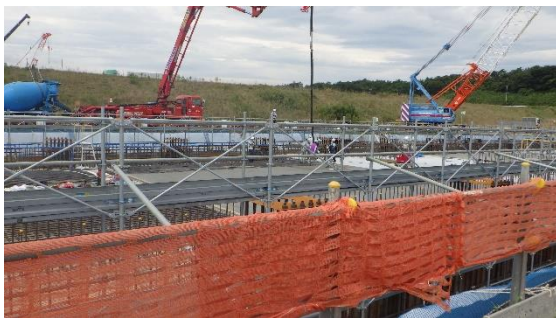
(写真3)
中工区の作業状況 (コンクリート打設作業)

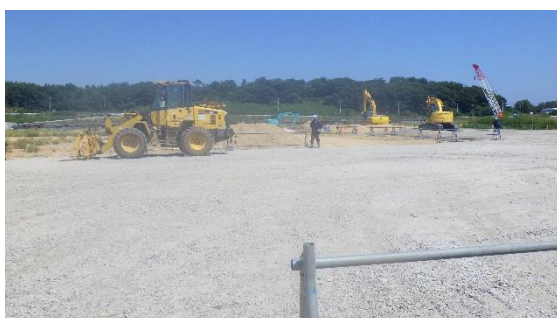
- ・現場確認時は、重機の搬入路が整備されて敷鉄板が設置されていた。（写真4）
- ・減容処理設備設置予定地では敷地の整備工事が継続して実施されていた。（写真5）

(写真4-1)
搬入路の整備状況
(前回撮影：令和2年8月20日)

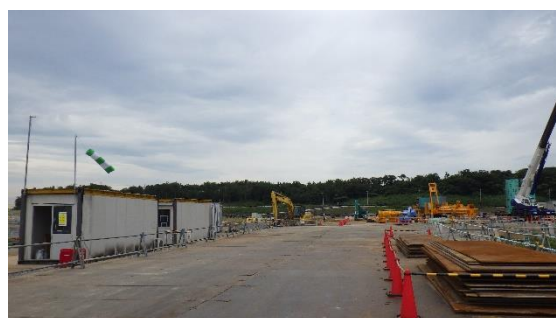
(写真4-2)
搬入路の整備状況
(今回撮影：令和2年9月18日)

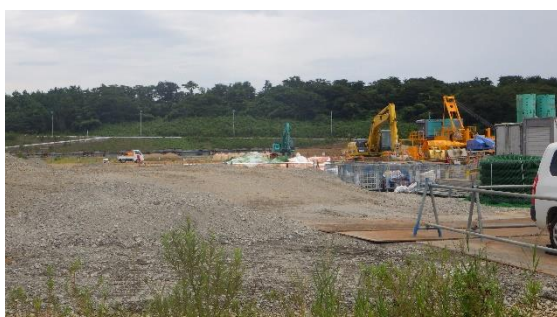
(写真5)
整備工事の様子
