福島第一原子力発電所現地確認報告書

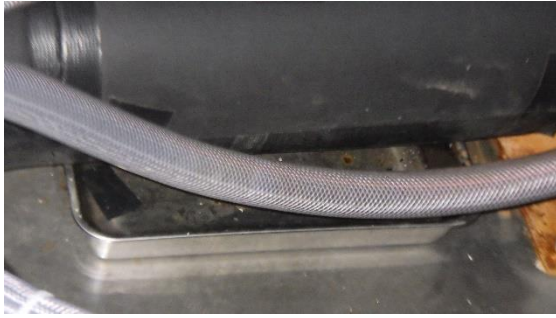
- 1 確認日
令和4年8月29日（月）
- 2 確認箇所
建屋内R O循環設備（4号機タービン建屋2階）
- 3 確認項目
建屋内R O循環設備におけるユニット出口側ホース接続部からの漏えいの対応状況
- 4 確認結果の概要
建屋内R O循環設備※は、建屋滞留水に含まれる塩分を除去するための設備のひとつであり、平成28年に4号機タービン建屋2階に設置された。
今回は、令和4年8月26日に発生した建屋内R O装置（A）のユニット出口側ホース接続部からの漏えいについて、対応状況を確認した。（図1）
 - ・目視で確認した範囲で新たな漏えいは見られなかった。漏えいした水は拭き取られており、漏えい箇所の下部は乾いていた。
 - また、漏えい箇所の下部には受けパンが設置されており、設備は金属製の堰内に設置されていた。（写真1）
 - ・現場では装置の補修作業に向けた準備がなされており、仮設の照明が設置されていた。（写真2）

(写真1-1)
漏えい箇所下部に設置されている受けパンの状況

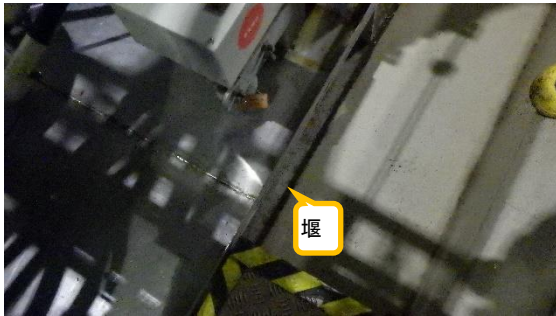
(写真1-2)
装置周辺を取り囲む堰の状況

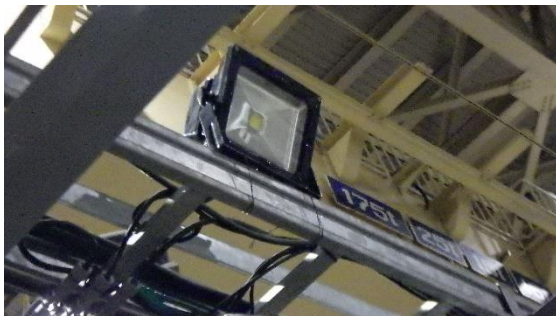
(写真2)
仮設の照明の状況
