## 福島第一原子力発電所現地確認報告書

令和5年2月14日（火）

2号機主変圧器等解体作業の進捗状況

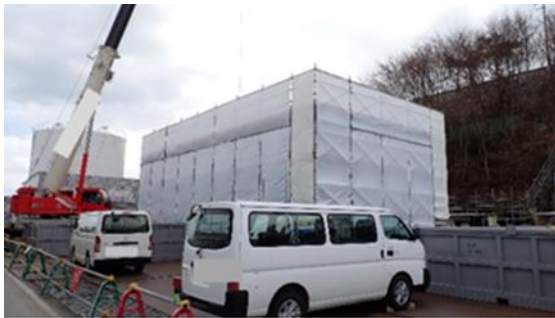
(写真1-1)

- ・2号機主変圧器の周囲は、前回確認時と同様に、粉じん飛散防止のためにシート養生されていた。（写真1）
- ・また、主変圧器下部周囲は、前回確認時と同様に、残存する絶縁油（PCB不含有）の漏えいに備え、仮堰が設置されていた。（写真2）
- ・前回確認時に行っていた内部部品（コイル）の解体は終了しており、現地確認時には、内部部品（鉄心）の切断作業が行われていた。

5号機南側ヤードの解体現場の状況

① (北西側から撮影)

※養生シートの中で2号機主変圧器の解体作業を行っている。

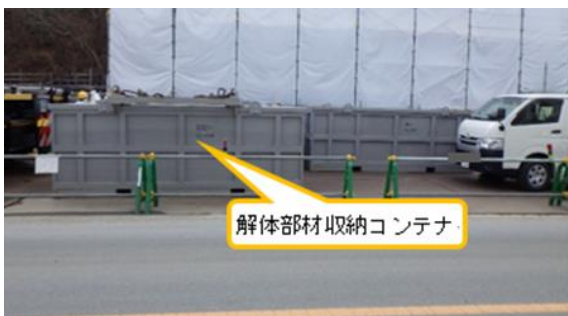
(写真1-2)

5号機南側ヤードの解体現場の状況

② (北側から撮影)

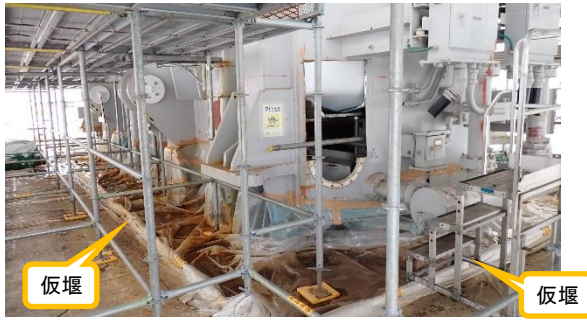
(写真2)  
主変圧器下部の状況  
(養生シート内部を北西側から撮影)

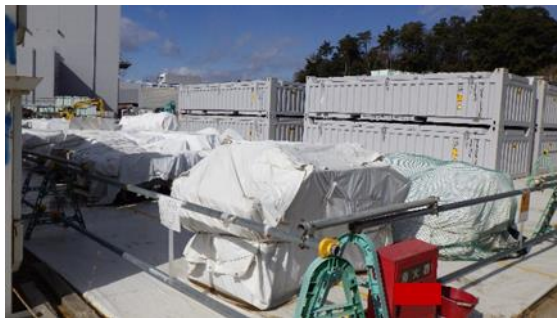
- ・エリア内には、養生された解体部材やコンテナなどが仮置きされていた。前回確認時と同様に、内容物の飛散等は確認されなかった。

(写真3-1)  
解体品コンテナ収納エリアの状況①  
(南東側から撮影)

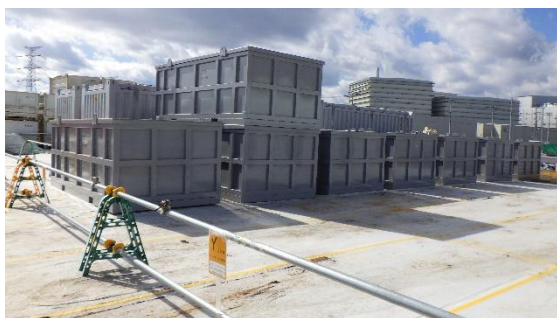
(写真3-2)  
解体品コンテナ収納エリアの状況②  
(北東側から撮影)
