福島第一原子力発電所現地確認報告書

令和4年11月15日（火）

3号機原子炉建屋南側ヤード等（サブドレンピットNo.40、No.210、No.211、3号機起動変圧器（B）及び周辺）

サブドレンピットNo.40における油分検出の対応状況

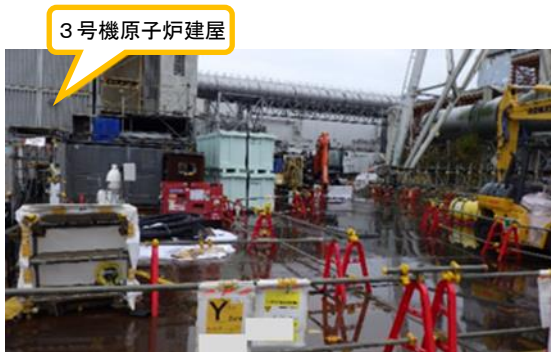
(写真1)
ヤード西側の状況 (西側から撮影)

- ・ヤードの西側は、瓦礫類の撤去が終了して敷鉄板が設置され、重機や瓦礫類収納コンテナが保管されていた。（写真1）
- ・ヤードの南西側エリアの地盤が一部掘削されており、地中に埋設されたクレーンガーター等が現れていた。（写真2）
- ・ヤードの東側エリアは、周囲と区画されて、「R α ゾーン」（重装備エリア：全面マスク（目張り）、カバーオール二重、専用靴、ゴム手二重等）に設定されており、瓦礫類の撤去が進められていた。（写真3）
- ・3号機起動変圧器（B）の漏えいがあった箇所は養生されており、遠隔監視用のウェブカメラは引き続き設置されていたが、漏えい箇所下部に設置されていた受パンは撤去されていた。（写真4）

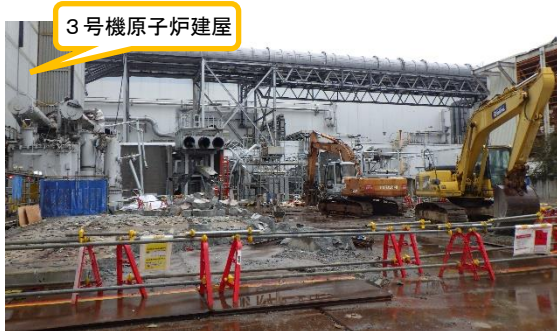
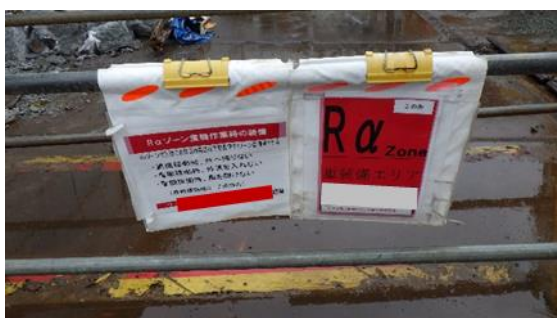
(写真3-1)
ヤード東側の状況
(西側から撮影)

(写真3-2)
ヤード東側の「Rαゾーン」表示の状況 (西側から撮影)

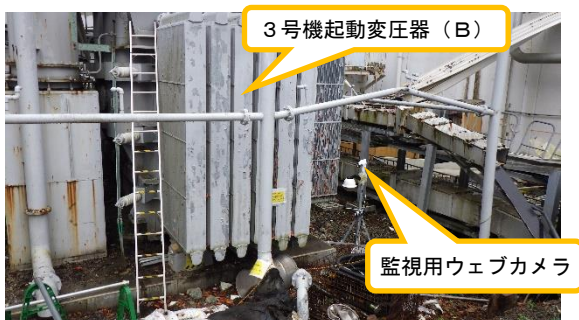
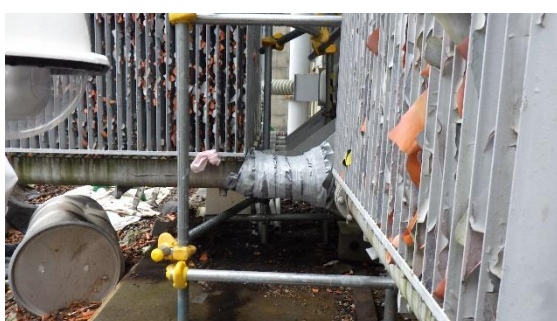
東京電力によると、3号機起動変圧器（B）の絶縁油抜き取り作業は、6月に完了しているとのことであった。

(写真4-1)
3号機起動変圧器 (B) の状況
(北西側から撮影)

(写真4-2)
3号機起動変圧器 (B) の漏えいのあった箇所の状況 (南側から撮影)

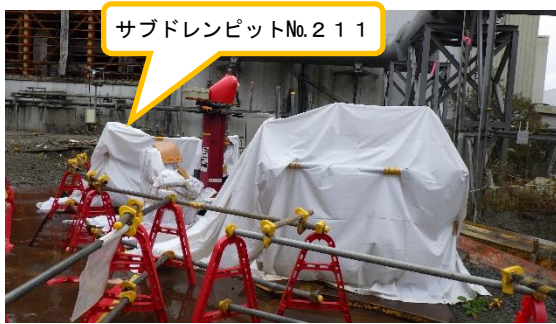
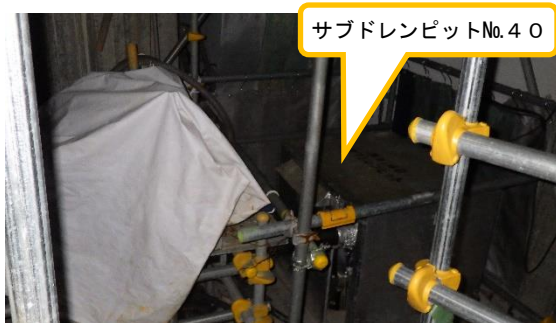
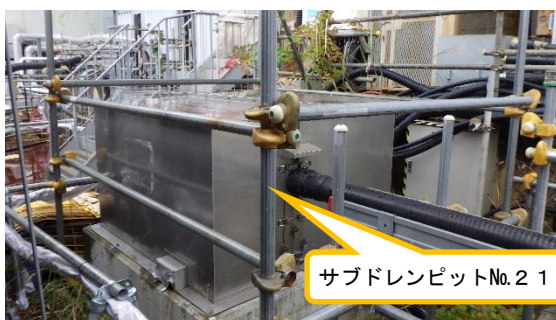
- ・ヤード南西側の掘削箇所近傍に設置されているサブドレンピットNo.211はシートで養生されていたが、サブドレンピットNo.40及びNo.210の周囲の状況に変化は見られなかった。（写真5）

(写真5-1)
サブドレンピットNo.211の状況
(北西側から撮影)

(写真5-2)
サブドレンピットNo.40の状況
(南西側から撮影)

(写真5-3)
サブドレンピットNo.210の状況
(南西側から撮影)
