福島第一原子力発電所現地確認報告書

福島第一原子力発電所免震重要棟緊急時対策所

緊急時演習の実施状況

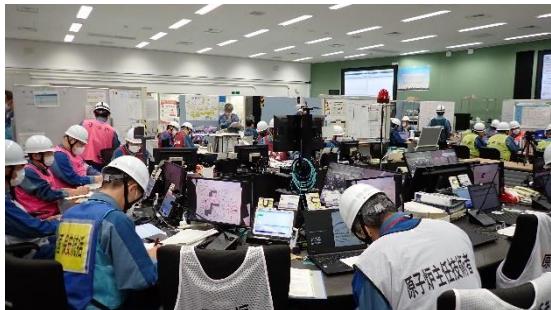
(写真1)
原子力防災要員参集後の免震重要棟
緊急時対策所の状況

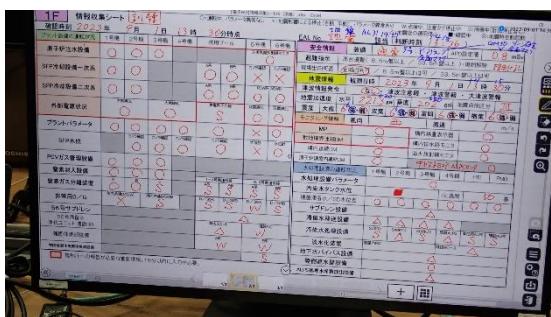
(写真2)
重要情報を共有する電子ホワイトボードの状況

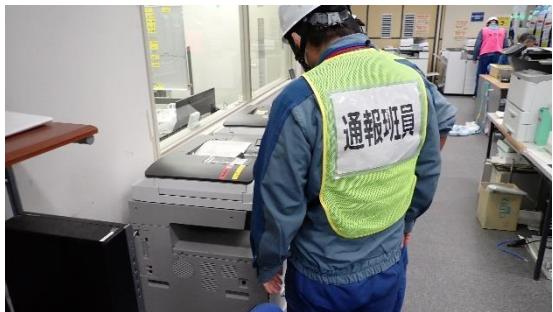
(写真3)
通報訓練の状況
