福島第一原子力発電所現地確認報告書

- 1 確認日
令和5年9月6日（水）
- 2 確認箇所
K排水路
- 3 確認項目
K排水路の現況確認

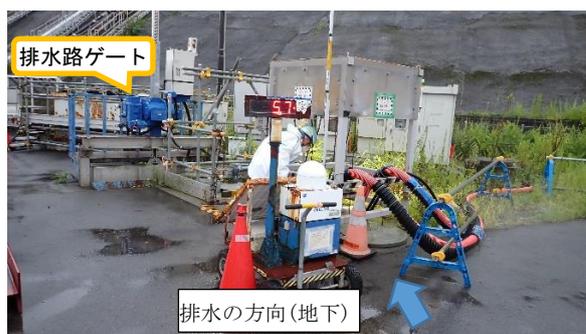
(写真1)
K排水路P S F モニタ周辺の状況 (P S F モニタは地下排水路に設置されている)

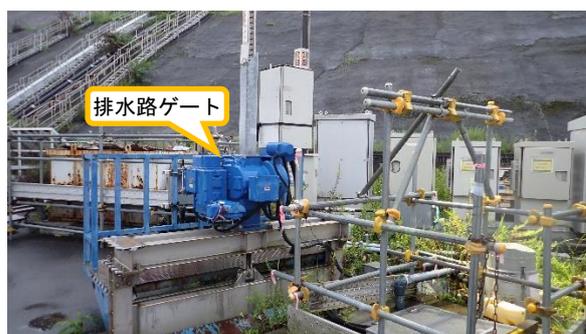
(写真2)
排水路ゲートの設置状況

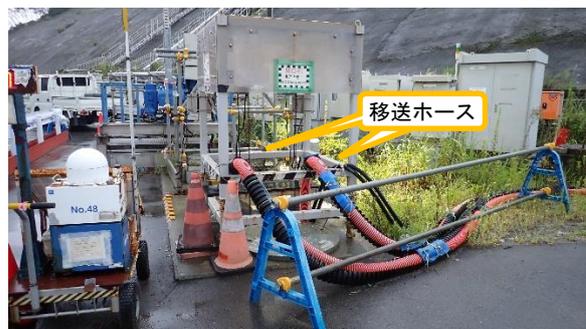
(写真3-1)
移送ホースの設置状況①

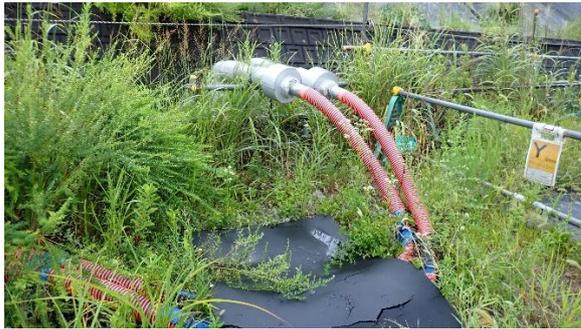
(写真 3 - 2)
移送ホースの設置状況②

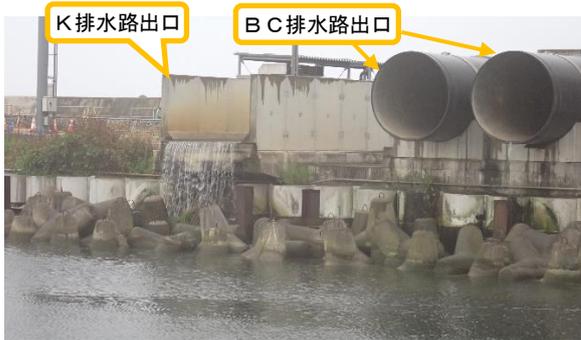
(写真 4)
K排水路及びB C排水路の出口
の状況
