福島第一原子力発電所現地確認報告書

令和5年9月5日（火）

- (1) D排水路
- (2) 5・6号機敷地護岸ヤード

- (1) D排水路の状況
- (2) 多核種除去設備等処理水希釈放出の状況

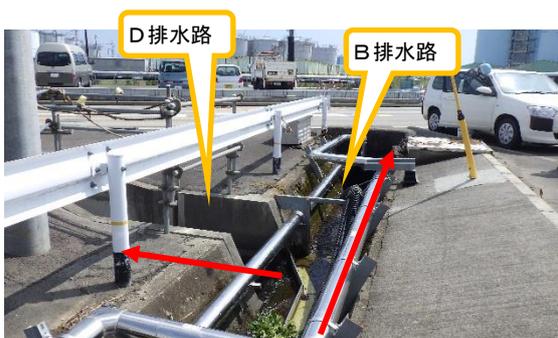
（写真1）
D排水路とB排水路の接続部の状況

- ・ D排水路とB排水路の接続部（桜通り駐車場内）を確認したところ、流れている水は濁りが無い等外観上特に異常等は認められなかった。（写真1）
- ・ K4タンクエリア南側に設置されているゲートを確認したところ、「開」となっており、電源ケーブル、分電盤等関連設備を含めて、外観上特に異常等は認められなかった。（写真2）
- ・ D排水路最下流部を確認したところ、ゲートは「開」となっており、弁別型P S Fモニタ[※]、監視カメラ、移送ポンプ等関連設備を含めて、外観上特に異常等は認められなかった。（写真3）

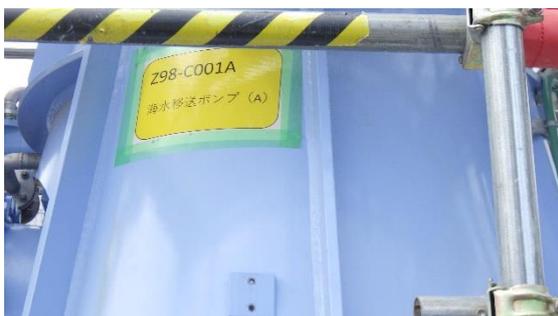
(写真4-1)
海水移送ポンプ (A) の状況

- ・希釈用の海水を移送中の海水配管、海水移送ポンプの状況を確認した。
- ・海水移送ポンプA系とB系が稼働していた。（写真4）

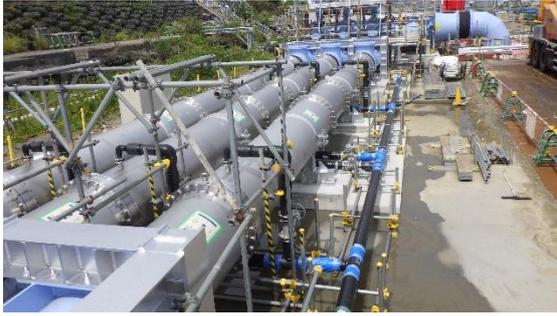
(写真5)
海水配管の状況

- ・海水移送ポンプから海水配管ヘッダに至るまでの海水配管及び海水移送ポンプ周辺を確認したところ、確認した範囲では、海水配管からの滴下等の異常は見られなかった。(写真5)
- ・海水配管に取り付けられた流量計を確認したところ、約7,500 m³ / hを指示していた。
