## 福島第一原子力発電所現地確認報告書

移送設備（B群処理水サンプルタンク払出一次弁、二次弁（K4タンクエリア））

多核種除去設備等処理水希釈放出設備の点検等の状況

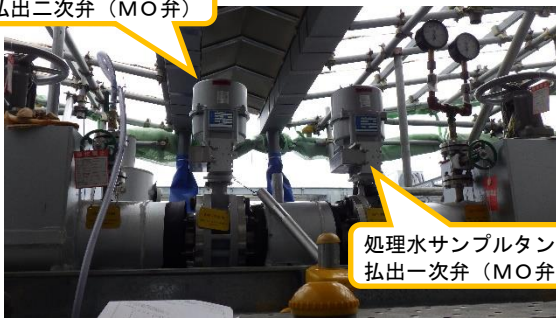
多核種除去設備等処理水（以下、「ALPS処理水」という。）の初回放出が9月11日に終了し、ALPS処理水希釈放出設備の点検等が行われている。今回は、初回放出の対象となったK4タンクエリアB群の電動弁（MO弁）の点検作業（シートパス<sup>\*</sup>の確認）の状況を確認した。（図1）（写真1）

処理水サンプルタンク  
払出二次弁 (MO弁)

(写真1)  
B群処理水サンプルタンク払出弁  
(MO弁) の設置状況

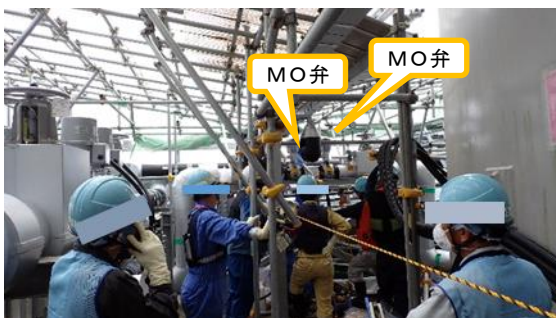
- ・東京電力の担当者と委託業者の作業員が、B群のALPS処理水を希釈放出のために払い出しする配管に設置されているMO弁である処理水サンプルタンク払出一次弁及び二次弁のシートパス確認作業を行っていた。

(写真2)  
MO弁シートパス確認作業の状況

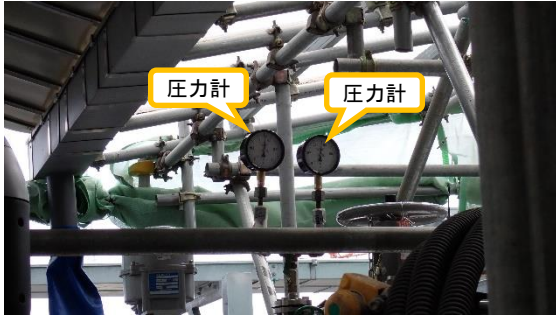
- ・シートパスの確認は、確認対象MO弁を「全閉」にして下流側の配管の内包水（ろ過水）を水抜きしたうえで、上流側から圧力をかけて、一定時間（10分間）、ドレン弁からの排水の状況及び圧力の変化状況を確認することによって行われた。（写真3）
- ・処理水サンプルタンク払出一次弁及び二次弁ともに、ドレン弁からの排水はなく、圧力も変化しなかったことから、「シートパス無」と判断された。
- ・東京電力によると、今後、初回放出後のMO弁点検として、B群のサンプルタンク循環払出一次弁及び二次弁のシートパスの確認も行うとのことであった。

(写真3-1)  
圧力の測定状況

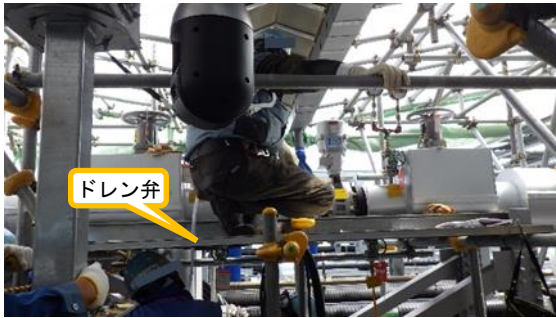
(写真3-2)  
ドレン弁の確認状況
