福島第一原子力発電所現地確認報告書

令和5年9月13日（水）

多核種除去設備等処理水希釈放出設備

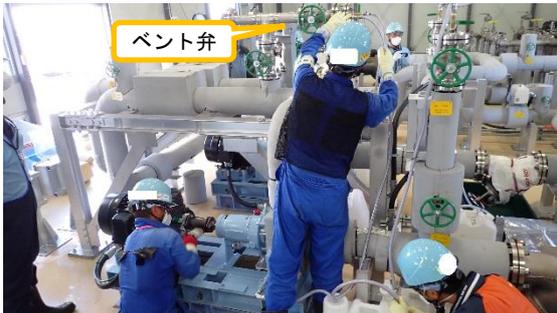
(写真1)
配管水張り作業の状況

- ・ Y型ストレーナ周辺では、委託作業員がポンプの軸を手で回して配管に水を張り、ベント弁から水が出ることを確認していた。（写真1）
- ・ Y型ストレーナ周囲の配管フランジ部から水漏れがないか確認を行っていた。（写真2）
- ・ 上記の確認後、配管に結露水吸収用の吸水バッグを取り付け、仮復旧していた。（写真3）

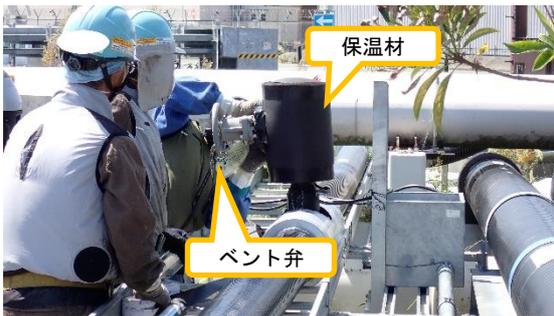
(写真4)
ベント弁の保温材設置の状況

9月6日、ALPS処理水希釈放出設備の移送配管において、屋外ベント弁フランジ部の漏えい警報が発生した。この事象は当日の東京電力の調査により、ALPS処理水が漏えいしたものではないと判断された。この件について7日、8日に調査の状況を確認したところであるが、今回は当該ベント弁の復旧の状況を確認した。（前回確認：[9月8日](#)）

- ・ 現地では、東京電力職員の立ち会いの下、委託作業員数名が、漏えい検知器が反応した弁の保温材を復旧していた。（写真4）
