福島第一原子力発電所現地確認報告書

令和5年9月19日（火）

多核種除去設備等処理水希釈放出設備（処理水移送ポンプ（多核種移送設備建屋）、移送配管ベント弁）

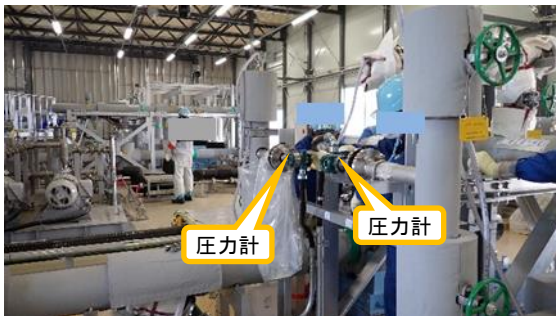
(写真1)
圧力計の点検状況①
(多核種移送設備建屋内)

- ・処理水移送ポンプ周辺配管に取り付けられている圧力計の点検作業が行われていた。（写真1）
- ・点検のために保温材が取り外された配管には、結露水を吸収するための吸水バッグが取り付けられていた。（写真2）

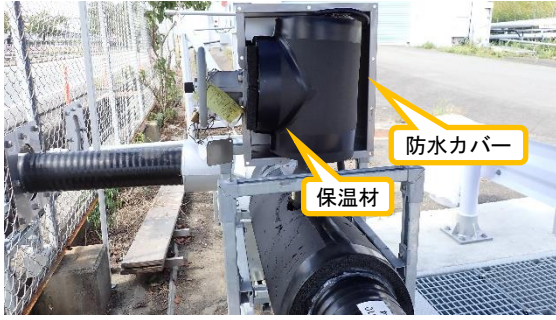
(写真3-1)
ベント弁1の状況

- ・移送配管にはベント弁が10箇所（上流側からベント弁1～10）設置されている。なお、9月6日に漏えい警報が発生したのはベント弁3であり、防水カバーや内部保温材を取り外しての点検が終了し、9月13日に復旧している。
- ・現地確認時には、ベント弁1及びベント弁2の防水カバーの半分が取り外されており、ベント弁4については防水カバーを覆っていたビニールシートの養生が外された状態になっていた。その他のベント弁はビニールシートにより養生された状態になっていた。（写真3）
- ・東京電力によると、点検、復旧が終了したベント弁3以外の9つのベント弁について、防水カバーを半分取り外し、内部に雨水が浸入していないか確認したうえで復旧する点検作業を行うとのことであり、ベント弁1については、異常がないことを確認し、これから復旧作業を行うとのことであった。（写真4）
