福島第一原子力発電所現地確認報告書

令和5年9月27日（水）

移送設備（B群サンプルタンク循環払出一次弁、二次弁（K4タンクエリア））

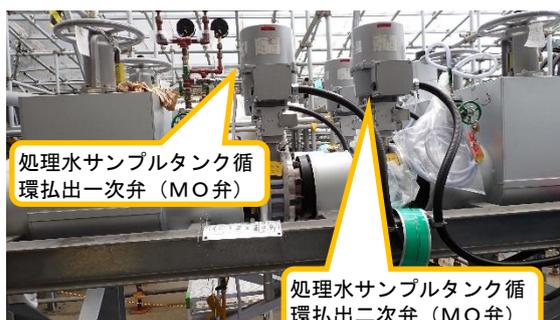
多核種除去設備等処理水（以下、「ALPS処理水」という。）の初回放出が9月11日に終了し、ALPS処理水希釈放出設備の点検等が行われている。今回は、初回放出の対象となったK4タンクエリアB群の電動弁（MO弁）の点検作業（シートパス^{*}の確認）の状況を確認した。（前回確認：[令和5年9月25日](#)）（図1）（写真1）

(写真1)
サンプルタンク循環払出弁 (MO弁) の設置状況

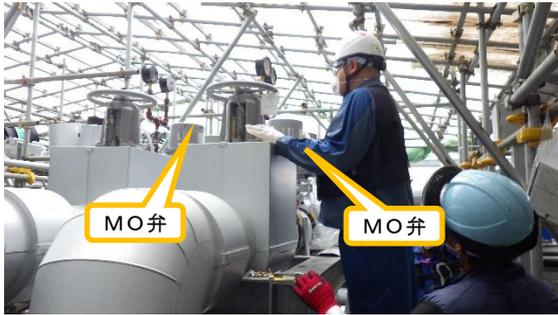
- ・東京電力の担当者と委託業者の作業員が、B群のALPS処理水を循環攪拌するための配管に設置されているMO弁であるサンプルタンク循環払出一次弁及び二次弁のシートパス確認作業を行っていた。（写真2）
- ・シートパスの確認は、確認対象MO弁を「全閉」にして下流側の配管の内包水（ろ過水）を水抜きしたうえで、上流側から圧力をかけて、一定時間（10分間）、ドレン弁からの排水の状況及び圧力の変化状況を確認することによって行われた。（写真3）
- ・サンプルタンク循環払出一次弁及び二次弁（MO弁）とともに、ドレン弁からの排水はなく、圧力も変化しなかったことから、「シートパス無」と判断された。

(写真2)
MO弁シートパス確認作業の状況

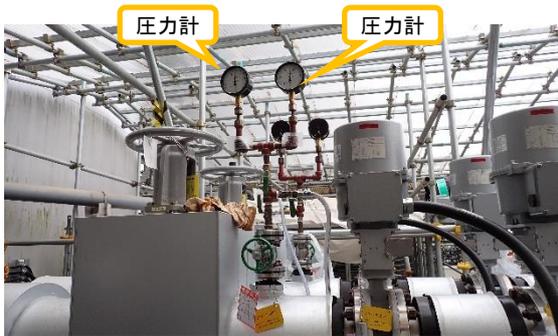
(写真3-1)
圧力の測定状況

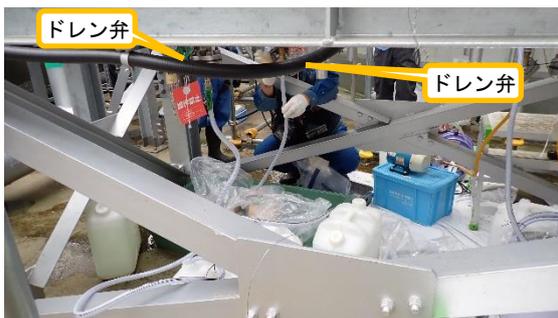
(写真3-2)
ドレン弁の確認状況

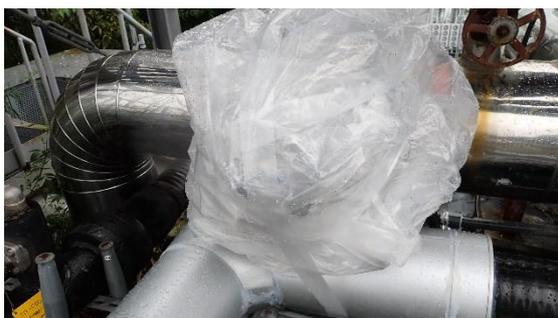
9月6日、ALPS処理水希釈放出設備の処理水移送配管において、屋外ベント弁フランジ部の漏えい警報が発生した。この事象は当日の東京電力の調査により、ベント弁防水カバー内部に水分が確認されたが、ALPS処理水が漏えいしたのではなく、雨水または結露水であると判断され

- ・現地確認時、ベント弁防水カバー内部の調査を完了しており、ベント弁防水カバーが元の状態に復旧していた。（写真4）
- ・ベント弁防水カバー合わせ面等には、コーキング材の材質及び厚さを改善のうえ、新たなコーキング処理が施されていた。また、ベント弁防水カバーの外側は、ビニールシートで養生されていた。（写真5）

(写真4)
ベント弁の状況

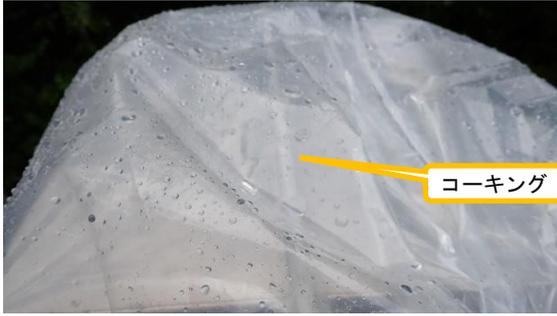
(写真5)
ベント弁防水カバー合わせ面のコーキングの状況
