## 福島第一原子力発電所現地確認報告書

令和5年10月4日（水）

BC排水路、B排水路及びC排水路

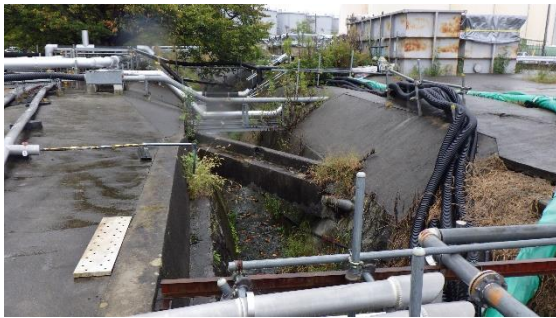
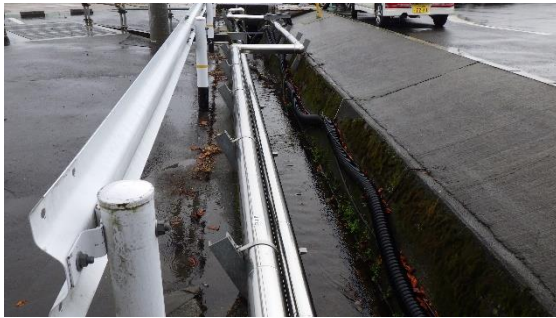
- ・ B排水路及びC排水路の開渠部分を確認したところ、当日の降雨の影響により、晴天日より排水量が増加していたものと推測されるが、その排水は透明度が高い等、目視確認の範囲で、異常は認められなかった。

(写真1-1)  
B排水路の状況

(写真1-2)  
C排水路の状況

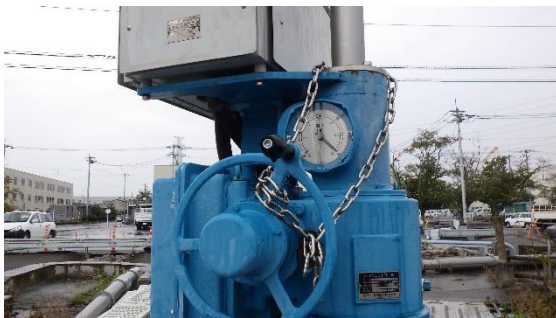
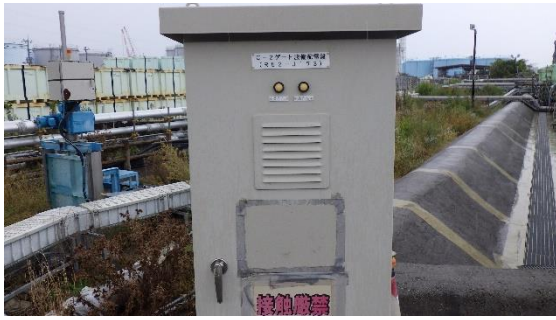
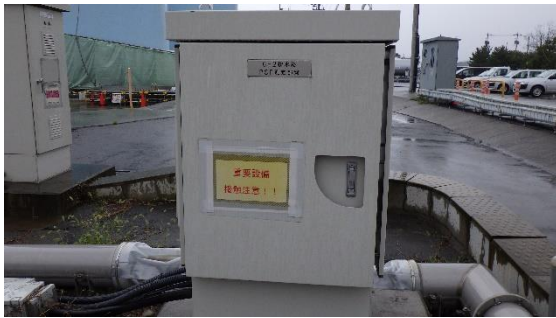
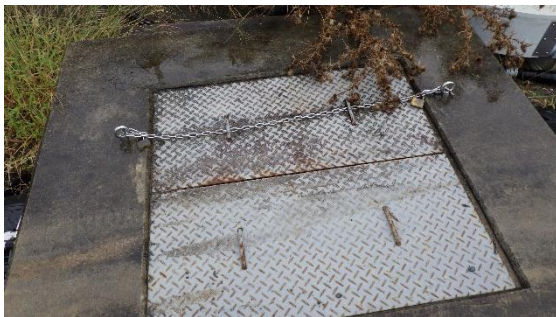
- ・ 電動開閉ゲート、ゲート設備配電盤、PSF測定部盤及びPSFモニタ設置箇所<sup>\*</sup>等排水路に設置されている設備について、目視確認の範囲で、機器の破損等の異常は認められなかった。（写真2）
- ・ BC排水路（33.5m盤）の末端付近には、排水路へ放射性物質が漏えいした場合の漏えい拡大防止対策として、電動開閉ゲート（BC-1）の他、発電機や排水移送用配管等が設置されているが、目視確認の範囲で、機器の破損や配管からの排水の漏えい等の異常は認められなかった。（写真3）
- ・ 海側のBC排水路及びその直前に設置されている排水柵について、目視確認の範囲で、配管から排水の漏えい等の異常は認められなかった（写真4）

(写真2-1)  
電動開閉ゲートの一例

(写真 2 - 2)  
排水路関連設備 (ゲート設備配電盤) の一例

(写真 2 - 3)  
排水路関連設備 (P S F 測定部盤) の一例

(写真 2 - 4)  
排水路関連設備 (P S F モニタ検出部設置箇所) の一例

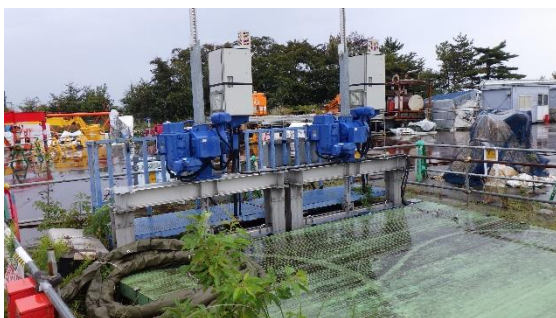
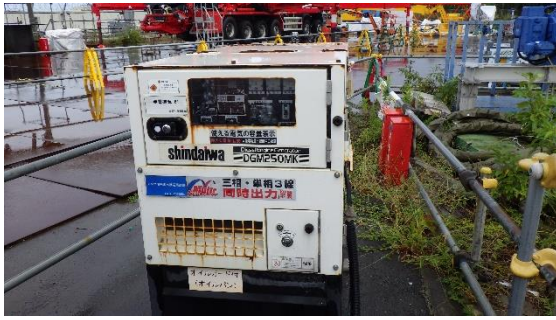
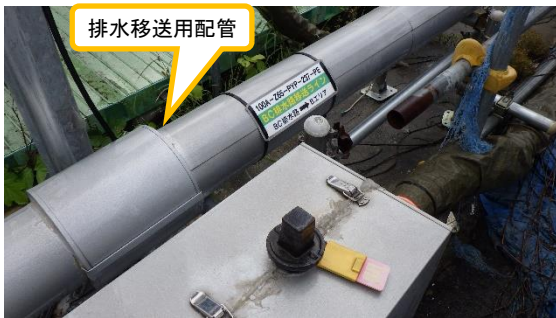
(写真 3 - 1)  
電動開閉ゲート (BC - 1) の状況

(写真3-2)  
電動開閉ゲート（BC-1）に設置  
されている発電機の状況

(写真3-3)  
電動開閉ゲート（BC-1）に設置  
されている排水移送用配管の状況

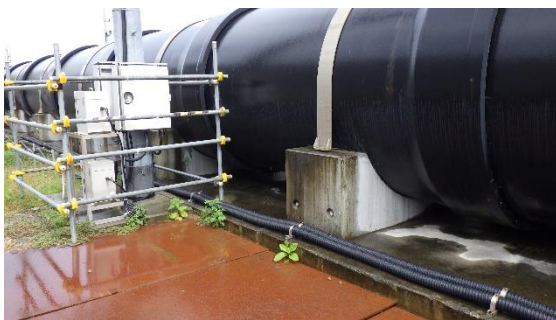
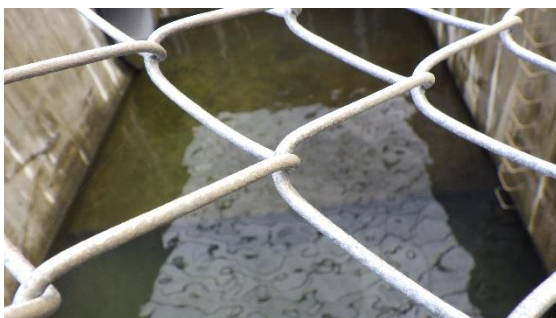
(写真4-1)  
BC排水路（海側）の状況

(写真4-2)  
BC排水路（海側）直前に設置され  
ている排水柵の状況
