福島第一原子力発電所現地確認報告書

多核種除去設備等処理水希釈放出設備（放水立坑（上流水槽）（5・6号敷地護岸ヤード）

多核種除去設備等処理水希釈放出設備の点検等の状況

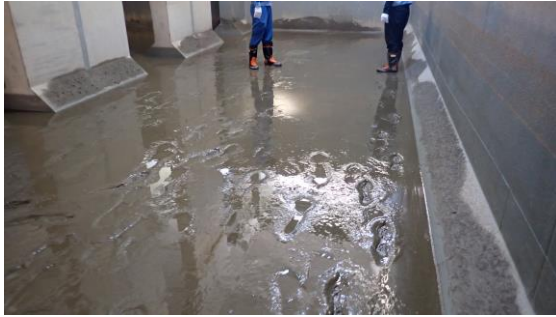
(写真1)
上流水槽床面（南側）の状況

- ・上流水槽から水が排出され、壁面及び床面が確認できる状況であり、一部の床面には泥状の堆積物が残っていた。（写真1）
- ・壁面の一部には土砂及び海生生物が付着している状況であった。（写真2）
- ・確認した範囲では、壁や床のひび割れや防水塗装の亀裂は認められなかった。
