福島第一原子力発電所現地確認報告書

令和5年11月16日（木）

1～3号機SFP循環冷却設備

所内共通ディーゼル発電機（共用プール建屋）

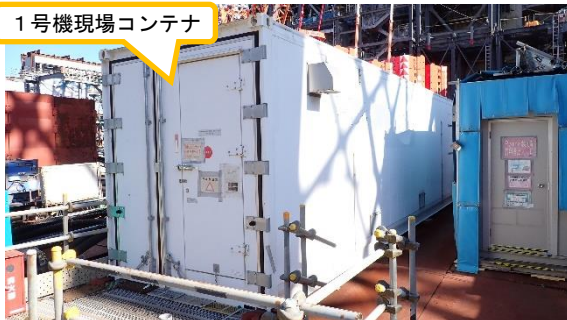
(写真1-1)

1号機SFP循環冷却設備の現場コンテナ設置状況

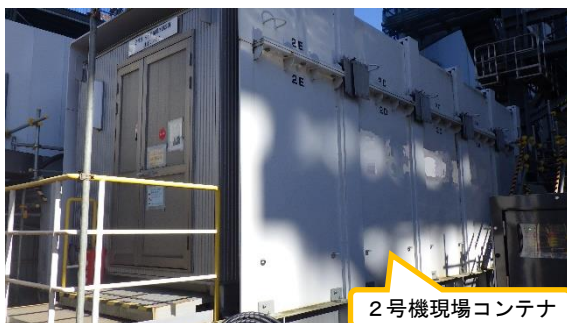
(写真1-2)

2号機SFP循環冷却設備の現場コンテナ設置状況

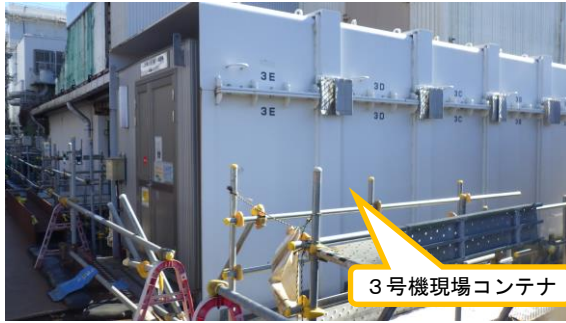
(写真1-3)

3号機SF₆P循環冷却設備の現場コンテナ設置状況

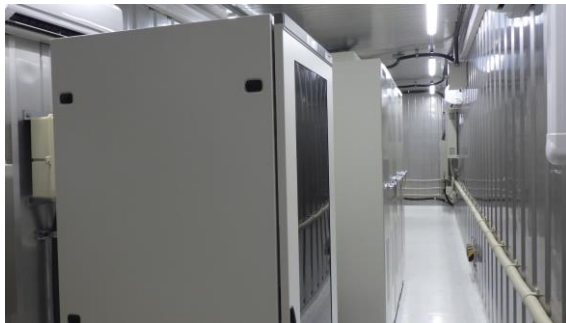
(写真1-4)

1号機現場コンテナ内における電源及び通信設備の設置状況

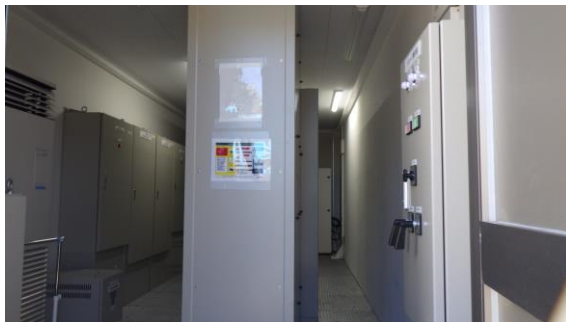
(写真1-5)

2号機現場コンテナ内における電源及び通信設備の設置状況

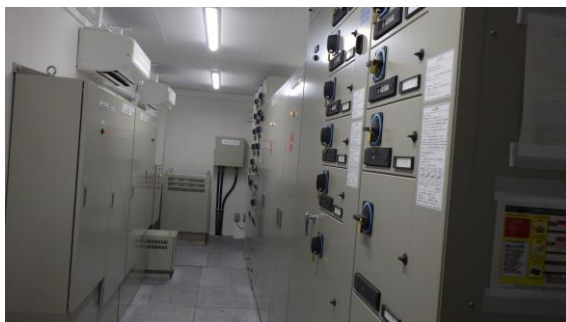
(写真1-6)

3号機現場コンテナ内における電源及び通信設備の設置状況

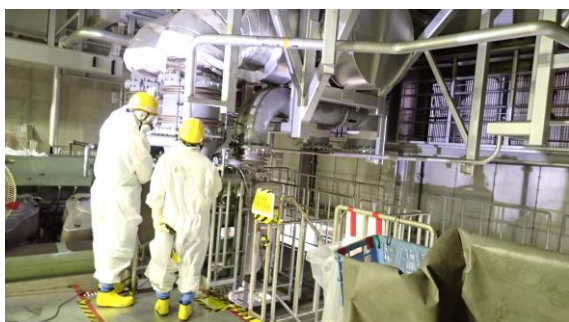
(写真2)

- ・ 所内共通ディーゼル発電機A系は共用プール建屋に設置されており、現場確認時には運転を停止しており、発煙は確認されなかった。

所内共通ディーゼル発電機A系過給器保温材部分からの発煙発生現場の確認状況

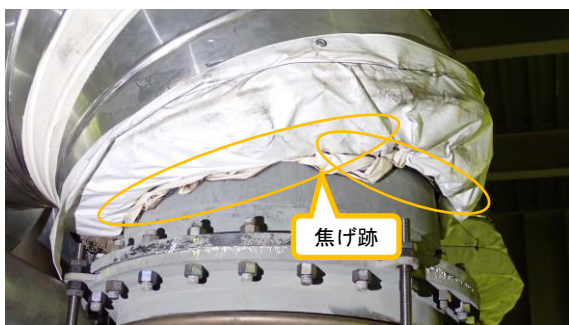
(写真3)

- ・ 過給器出口ダクト保温材の脱落防止のため設置していた防災シートの一部に黒い焦げ跡があることを確認した。(写真3)

所内共通ディーゼル発電機A系過給器保温材の落下防止のため設置していた防災シートの一部の黒い焦げ跡の発生状況
