福島第一原子力発電所現地確認報告書

陸側遮水壁ブライン供給配管（2・3号機原子炉建屋西側）

ブライン供給配管遊間計測遠隔センサーの試験施工の実施状況

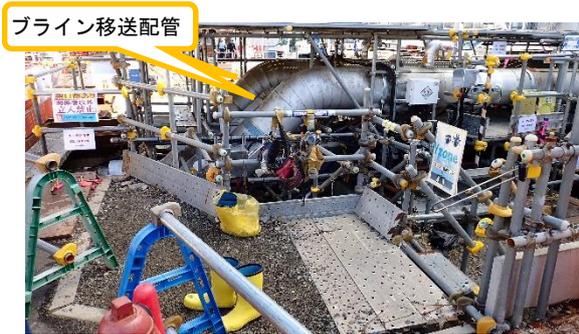
- ・試験施工は陸側遮水壁の送り側のブライン供給配管のカップリングジョイント部のうち、令和4年2月に漏えいした箇所を含む3箇所（6BLKH1-1～6BLKH1-3）で実施されていた。（写真1）
- ・6BLKH1-1と6BLKH1-3の遠隔センサーの設置は完了しており、現地確認時、6BLKH1-2の遠隔センサー設置作業を実施していた。（写真2）
- ・現場に仮置きされたタブレットに遠隔センサーで得られた遊間のデータ等が表示されていた。（写真3）
- ・東京電力では、来週以降、遊間の状況のデータを収集し、遠隔センサーの本格設置について検討していくとしている。

(写真1)
遠隔センサーの設置箇所周辺の状況
手前側が送り側で奥側が戻り側の配管

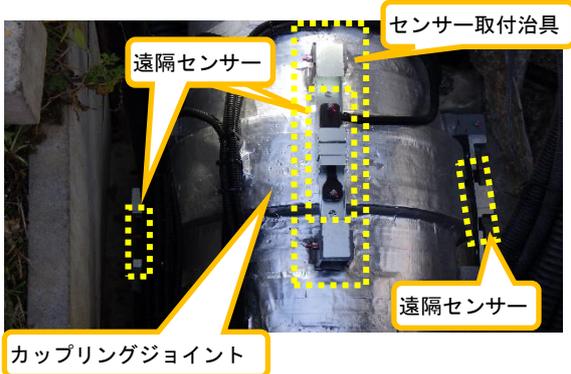
(写真2-1)
遠隔センサーの設置状況
各カップリングジョイント部に4つの遠隔センサーが設置されている (写真には裏側の1箇所が写っていない)

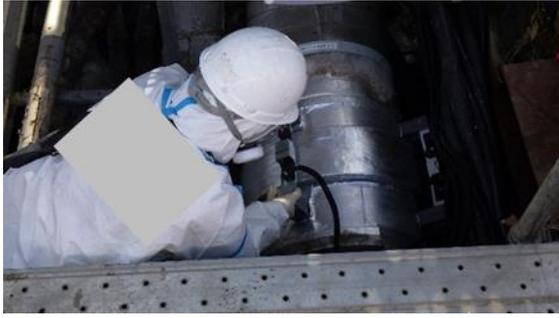
(写真 2 - 2)
遠隔センサー設置作業の状況

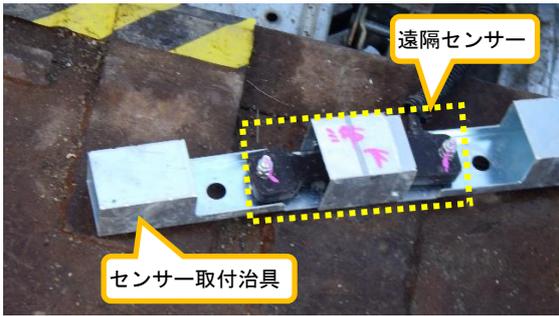
(写真 2 - 3)
設置前の遠隔センサー

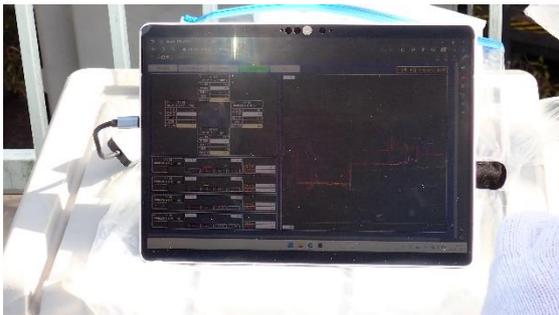
(写真 3)
遊間データが送付されたタブレットの状況
