## 福島第一原子力発電所現地確認報告書

- 1 確認日  
令和5年12月27日（水）
- 2 確認箇所  
大型廃棄物保管庫（5／6号機北側造成地）
- 3 確認項目  
大型廃棄物保管庫の状況

東京電力は、現在屋外で一時保管している使用済セシウム吸着塔を屋内で保管するため、5／6号機北側造成地に大型廃棄物保管庫を整備している。

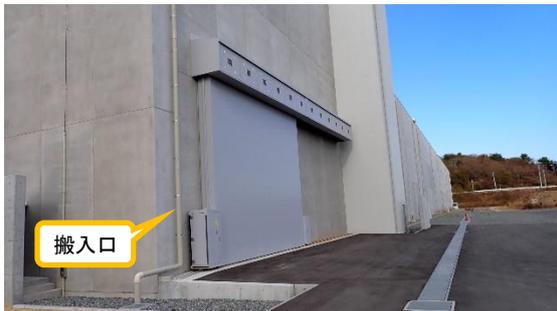
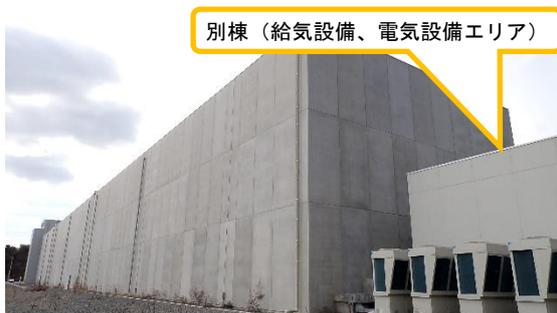
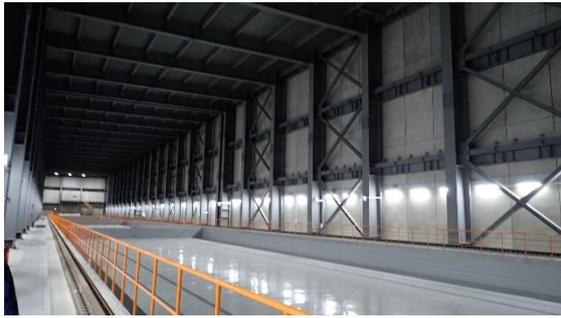
- ・耐震補強を行う前の大型廃棄物保管庫建屋としては、ほぼ完成しており、内部の状況を含め確認した。（写真1）
- ・これから行われる予定の建屋の耐震補強（建屋内側の壁面にブレース<sup>1</sup>追加、建屋東側にバットレス<sup>2</sup>設置）について、現地の状況を確認した。（写真2）（写真3）

(写真1-1)  
大型廃棄物保管庫の外観①（南東側から撮影）

(写真1-2)  
大型廃棄物保管庫の外観②（北東側から撮影）

(写真1-3)  
貯蔵エリアの状況（北東側から撮影）

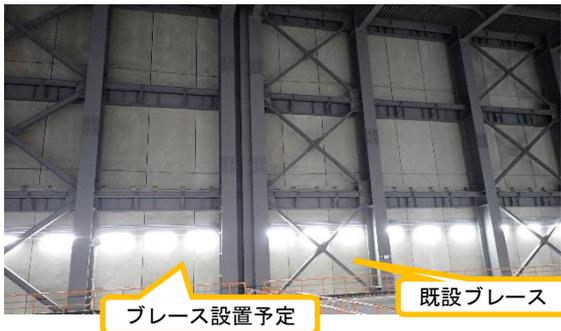
(写真2)  
建屋内部の既設ブレースの状況とブレース設置予定箇所（現在ブレースがない場所にブレースを設置する予定）

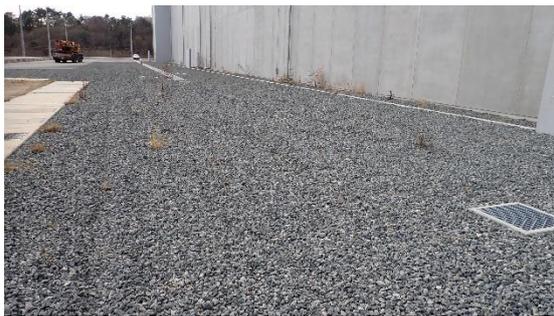
(写真3)  
建屋東側バットレス設置予定箇所（砂利が敷かれている場所）

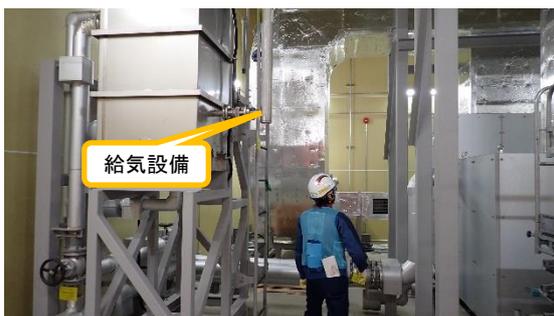
- ・ 建屋北側に設置されている別棟の給気設備室、電気設備室の状況を確認した。（写真4）
- ・ 建屋2階に設置されている排気設備の状況を確認し、付随して設置されている水素モニタ、ダストサンプラの状況を確認した。（写真5）

(写真4-1)  
給気設備の状況

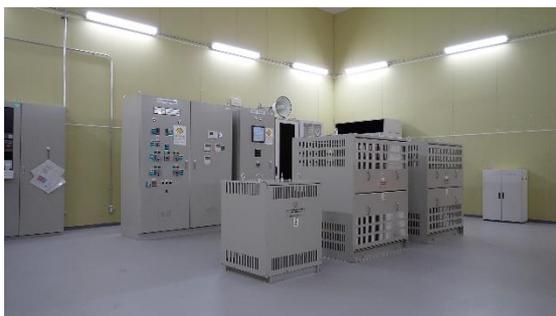
(写真4-2)  
別棟内部電気設備の状況

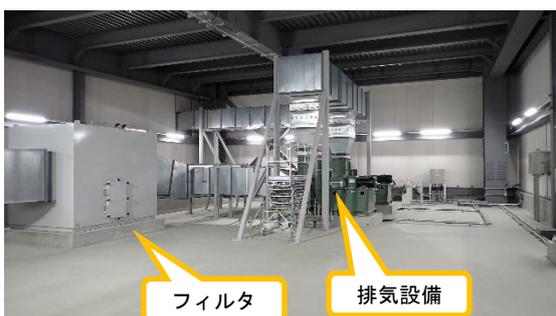
(写真5-1)  
建屋2階排気設備の状況

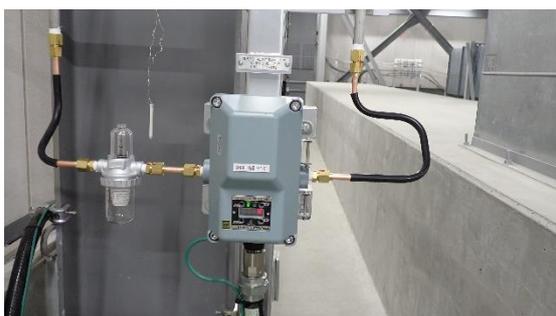
(写真5-2)  
水素モニタの状況

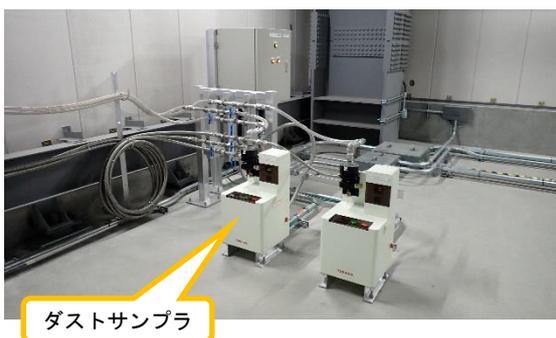
(写真5-3)  
ダストサンプラの状況
