福島第一原子力発電所現地確認報告書

- 1 確認日
令和5年1月12日（金）
- 2 確認箇所
多核種除去設備等処理水希釈放出設備（放水立坑（上流水槽））
- 3 確認項目
多核種除去設備等処理水希釈放出設備の補修の状況

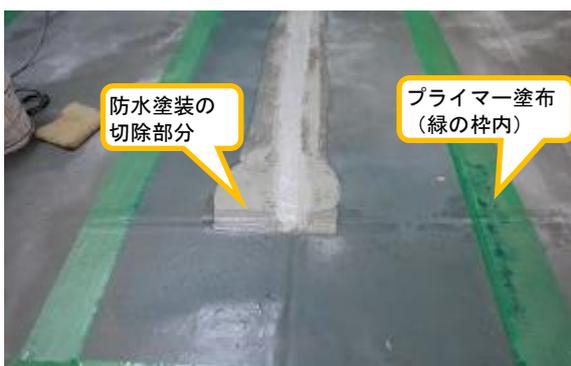
(写真1-1)
防水塗装の状況①

切除した部分にプライマーを塗布した状態

- ・防水塗装の膨れがあった部分を切除した箇所に、プライマー（下塗り剤）の塗布、防水塗装の吹き付けを行っていた。（写真1）
- ・膨れの原因となったと想定される、目地内部の雨水を抜いていた。また、抜き終わった箇所は、復旧されていた。（写真2）
- ・頂版上では、目地に再度雨水が入らないよう、防水塗装を施工していた。（写真3）
- ・東京電力によると、塗装を修復した後、使用前検査の時と同様、水槽に水を張ることにより、水槽の貯水性能に問題が無いことを確認するとのこと。

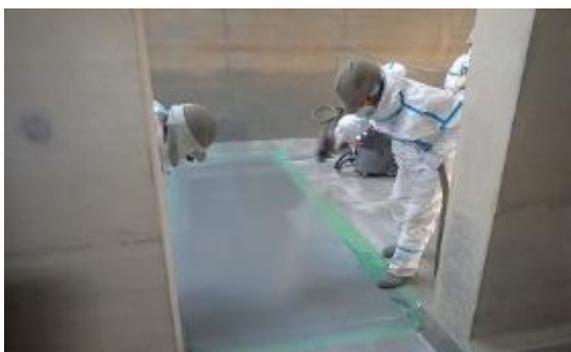
(写真1-2)
防水塗装の状況②

防水塗装を吹き付けている様子

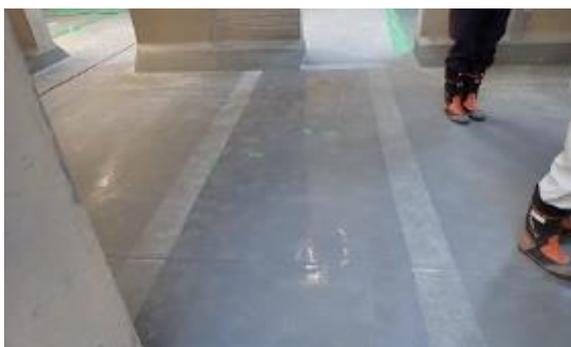
(写真1-3)
防水塗装の状況③

再塗装が完了した部分の状況

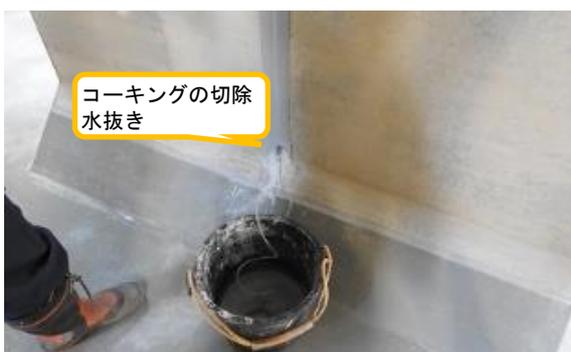
(写真2-1)
目地のコーキング切除及び水抜きの
状況①

チューブを取り付けて水抜きをしている状況

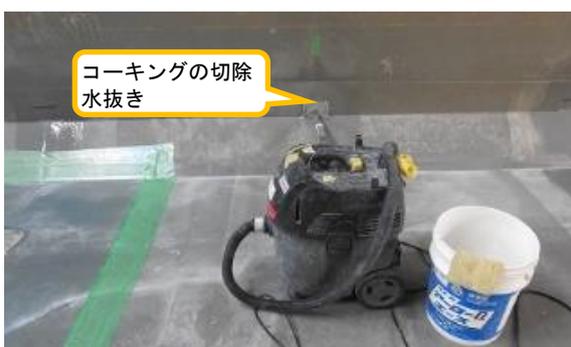
(写真2-2)
目地のコーキング切除及び水抜きの
状況②

吸引器を使って水抜きをしている状況

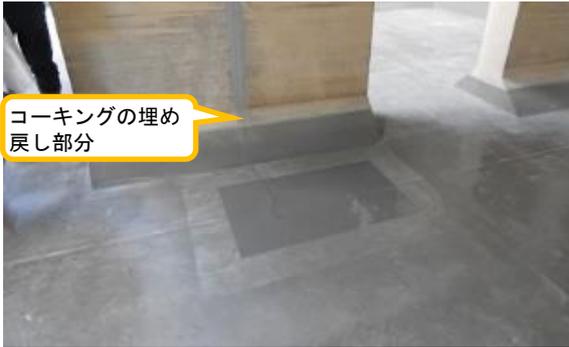
(写真 2 - 3)
目地のコーキング切除及び水抜き
の状況③

目地のコーキングの復旧状況

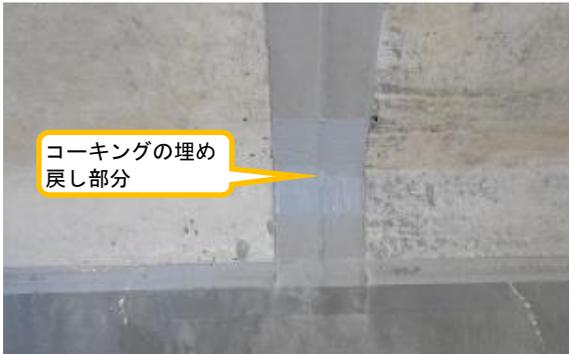
(写真 2 - 4)
目地のコーキング切除及び水抜き
の状況④

目地のコーキングの復旧状況 (2 -
3 の拡大)
