## 福島第一原子力発電所現地確認報告書

固体廃棄物貯蔵庫第10棟建設予定地

固体廃棄物貯蔵庫第10棟建設工事の進捗状況

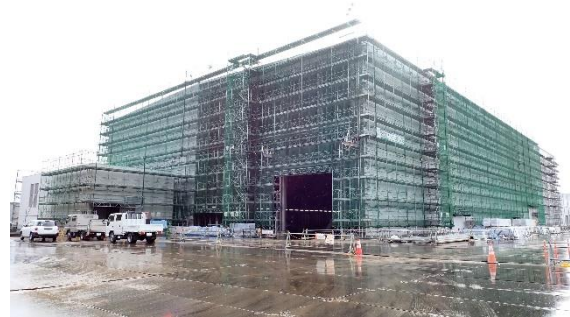
- ・ A棟建設予定地においては、建屋の建設が概ね終了しており、建屋内では設備設置作業が行われていた。（写真1）
- ・ B棟建設予定地においては、建屋南側半分程度の骨組みの設置が完了しており、外壁パネルの一部が設置されていた。（写真2）
- ・ C棟建設予定地においては、基礎設置のためのコンクリート打設作業が行われていた。（写真3）

(写真 1 - 1)  
 固体廃棄物貯蔵庫第 1 0 棟 (A 棟)  
 建設予定地の状況  
 (令和 5 年 4 月 1 4 日撮影)

(写真 1 - 2)  
 固体廃棄物貯蔵庫第 1 0 棟 (A 棟)  
 建設予定地の状況  
 (令和 6 年 1 月 2 2 日撮影)

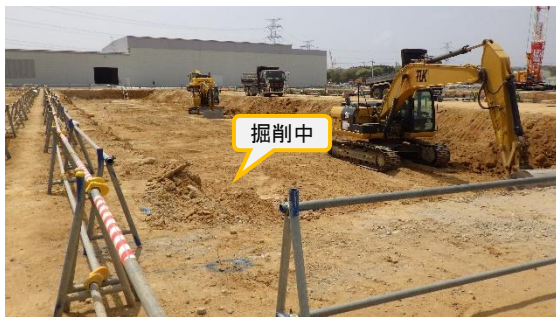
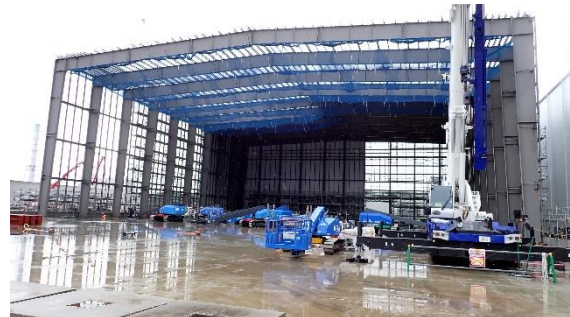
(写真 2 - 1)  
 固体廃棄物貯蔵庫第 1 0 棟 (B 棟)  
 建設予定地の状況  
 (令和 5 年 4 月 1 4 日撮影)

(写真 2 - 2)  
 固体廃棄物貯蔵庫第 1 0 棟 (B 棟)  
 建設予定地の状況  
 (令和 6 年 1 月 2 2 日撮影)

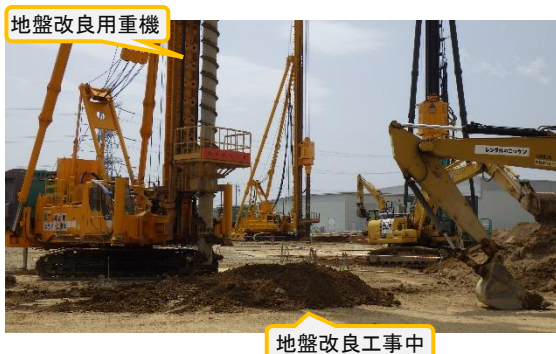
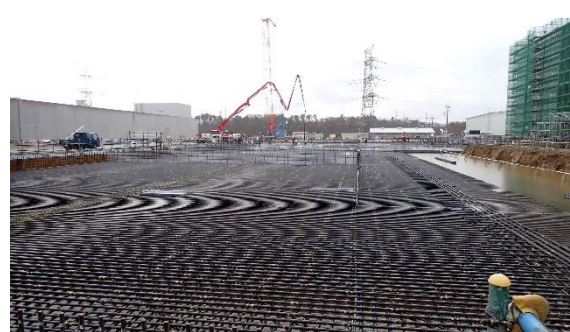
(写真 3 - 1)  
 固体廃棄物貯蔵庫第 1 0 棟 (C 棟)  
 建設予定地の状況  
 (令和 5 年 4 月 1 4 日撮影)

(写真 3 - 2)  
 固体廃棄物貯蔵庫第 1 0 棟 (C 棟)  
 建設予定地の状況  
 (令和 6 年 1 月 2 2 日撮影)

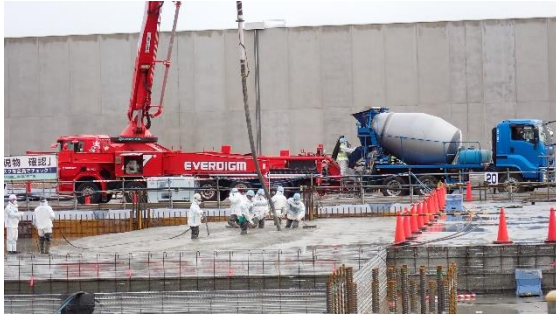
(写真3-3)  
基礎設置のためのコンクリート打設  
作業状況  
(令和6年1月22日撮影)
