福島第一原子力発電所現地確認報告書

3号機廃棄物処理建屋

3号機滞留水移送設備の電動弁作動試験時における電源設備の自動停止事象に対する対策状況

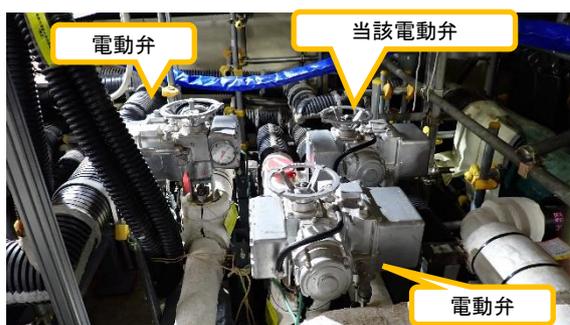
- ・本事案について調査したところ、弁駆動部ケーブルの一部が地絡（ショート）しており、当該ケーブルの被覆に損傷が見つかった。
- ・原因は、電動弁の点検を行った際に端子台を動かしたことによって、余分に引き回されていたケーブルが引っ張られて端子台固定レール端部の金属部分に接触し、被覆が損傷、地絡（ショート）してしまったことによるものと推定している。
- ・当該ケーブルについては、損傷部分を切断、端末処理してつなぎ直した。外観確認・導通確認、絶縁抵抗測定を実施し異常がないことを確認した後コネクタを復旧させ、弁に異常がないことを確認した。
- ・対策として同様の点検を行う際、以下を実施することとした。
 - 端子台のケーブルを解線する。
 - 接触の可能性がある場合は、ケーブルの被覆を損傷させることの無いよう、絶縁テープで養生する。
 - ケーブルコネクタを復旧させる際、外観確認・導通確認、絶縁抵抗測定を実施し、異常のないことを確認する。

- ・地絡を引き起こした電動弁を含む、点検対象だった3台の電動弁を確認し、問題があった端子台の箱を確認した。（写真1）
- ・電動弁のケーブルコネクタの状況を確認した。（写真2）

(写真1-1)
点検対象だった電動弁3台の状況

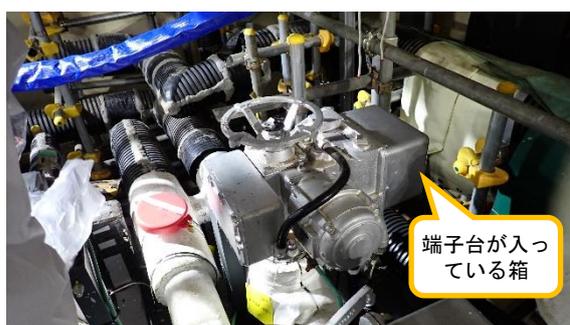
(写真1-2)
端子台が入っている箱

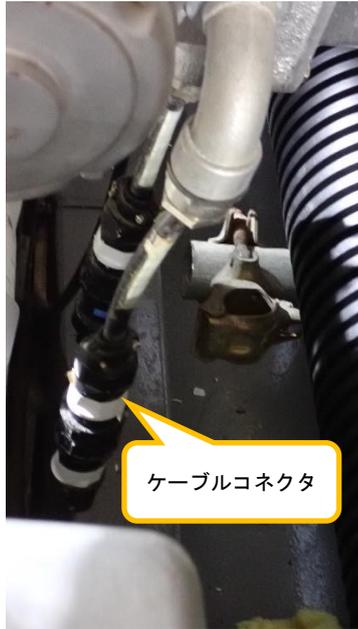
(写真2)
電動弁ケーブルコネクタの状況
