## 福島第一原子力発電所現地確認報告書

日本海溝津波防潮堤設置工事現場（1～4号機東側、4号機南側）

日本海溝津波防潮堤設置工事の状況

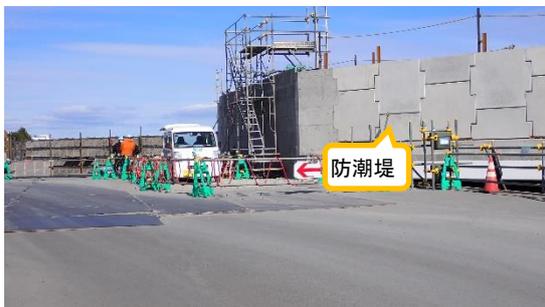
- ・1号機タービン建屋北側において、防潮堤の構築作業が進められていた。（写真1）
- ・1～3号機タービン建屋東側は、防潮堤本体の構築が概ね完了していた。（写真2）
- ・4号機タービン建屋東側において、防潮堤本体のアッシュクリート<sup>※</sup>打設が重機により行われていた。（写真3）

(写真1)  
防潮堤の状況  
(1号機タービン建屋北側)  
(南側から撮影)

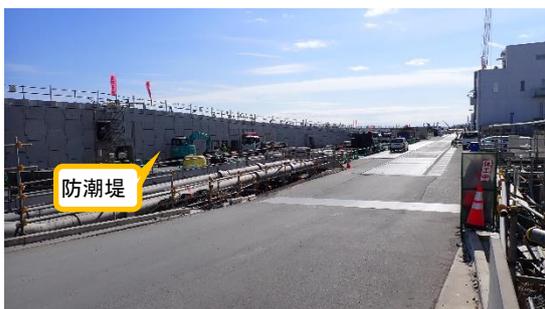
(写真2)  
防潮堤の状況  
(1~3号機タービン建屋東側)  
(北側から撮影)

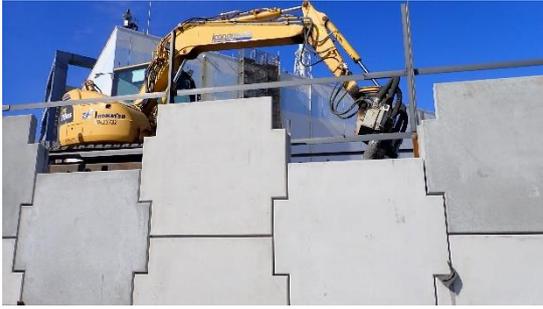
(写真3)  
防潮堤本体の施工状況  
(4号機タービン建屋東側)

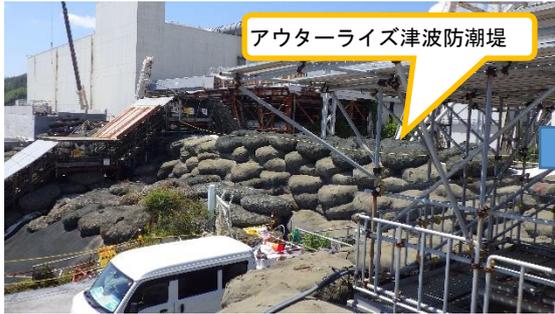
(写真4-1)  
防潮堤の状況 (令和5年8月2日)  
(4号機タービン建屋南側)  
(北側から撮影)

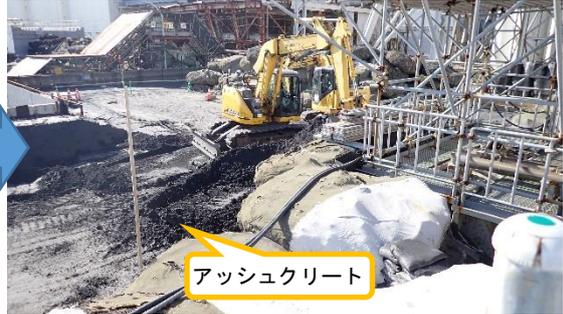
(写真4-2)  
防潮堤の状況 (令和5年11月29日)  
(4号機タービン建屋南側)  
(北側から撮影)

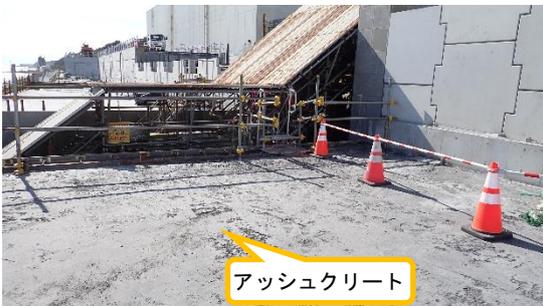
- ・4号機タービン建屋南側において、既設アウターライズ津波防潮堤を補強するため、アッシュクリートの打設が進められていた。（写真4）
- ・プロセス主建屋東側においてアッシュクリートを打設した上にアスファルト舗装が進められていた。（写真5）
- ・プロセス主建屋東側において防潮堤の上部道路へアクセスするための乗入道路の整備が進められていた。（写真6）
- ・東京電力によると、防潮堤は2023年度末に完成する予定。

(写真4-3)  
防潮堤の状況 (今回撮影)  
(4号機タービン建屋南側)  
(北側から撮影)

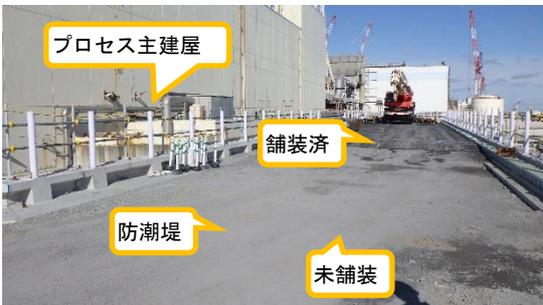
(写真5)  
防潮堤の状況  
(プロセス主建屋東側)  
(南側から撮影)

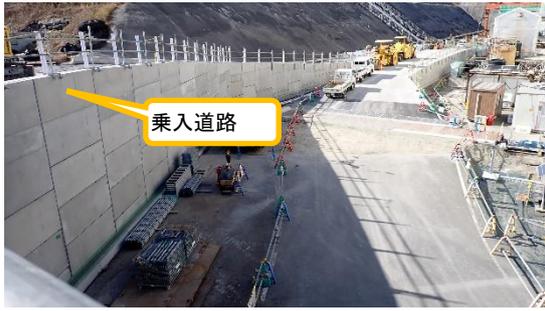
(写真6)  
乗入道路の整備状況  
(プロセス主建屋南側)  
(東側から撮影)
