福島第一原子力発電所現地確認報告書

1/2号機排気筒ドレンサンプルピット

1/2号機排気筒ドレンサンプルピットの対応状況

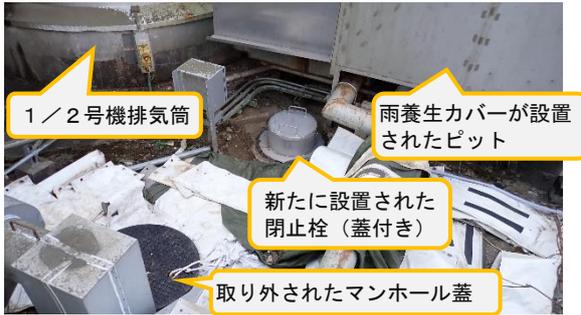
(写真1)
マンホール部の状況①

- ・マンホール部については蓋が取り外され、代わりに閉止栓（蓋付き）が設置されていた。（写真1）
- ・閉止栓及びマンホール部の隙間には発泡ウレタン等のコーキング材が充填されており、雨水の流入を防止する対策が実施されていた。（写真2）
