福島第一原子力発電所現地確認報告書

令和6年1月31日（水）

5・6号機サブドレン集水設備（5・6号機建屋周辺等）

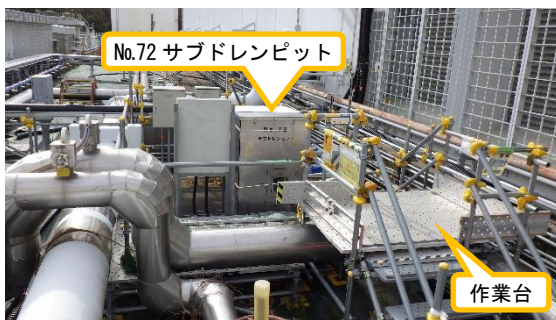
- ・5・6号機建屋東側（海側）（以下「東側エリア」という。）のサブドレンピットでは、現地確認時には作業は行われていなかったが、サブドレンピット周囲には揚水ポンプの点検用櫓や作業台が設置されており、一部のサブドレンピットには仮設の配管が接続されていた。（写真1）

(写真1-1)
点検用作業台の設置例 (No.72サブドレンピット) (北側から撮影)

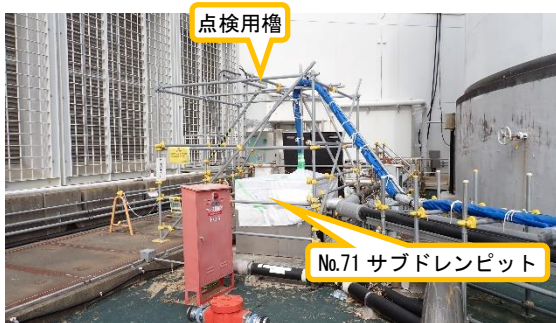
(写真1-2)
点検用槽の設置及び仮設配管の接続状況の例 (No.71サブドレンピット)
(南東側から撮影)

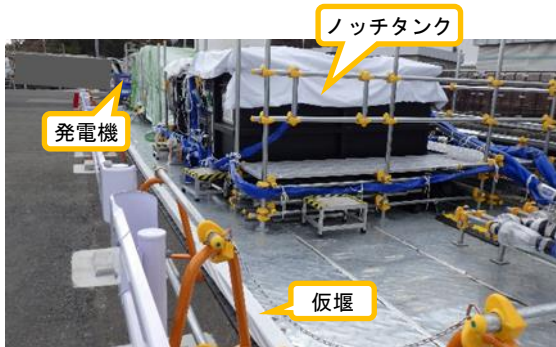
- ・また、東側エリアには、発電機、空気圧縮機、配管類及びノッチタンク等で構成される揚水配管洗浄装置が仮堰の中に設置されていた。（写真2）

(写真2)
揚水配管洗浄装置の設置状況
(北側から撮影)
※写真奥側に発電機や空気圧縮機が設置されている。

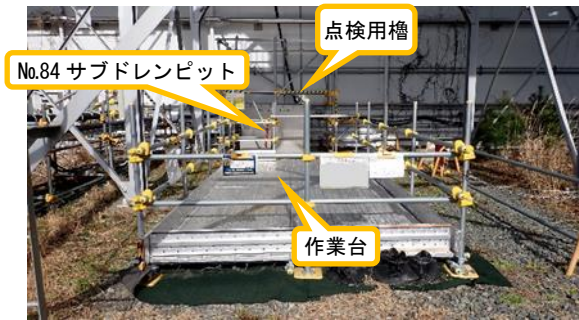
- ・5・6号機建屋西側（以下「西側エリア」という。）のサブドレンピット周囲にも揚水ポンプ点検用櫓や作業台が設置されていたが、一部は設置作業の途中であった。また、揚水配管洗浄装置も設置作業の途中であった。

(写真3-1)
点検用作業台や檣の設置例 (No.84サブドレンピット) (南側から撮影)

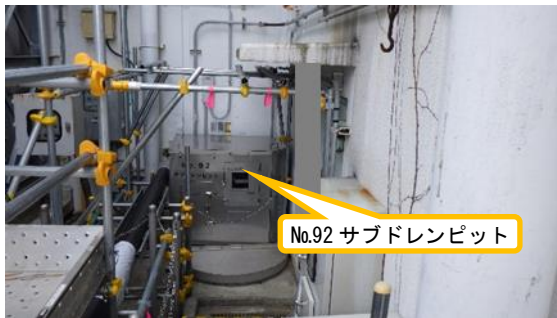
(写真3-2)
点検用檣等設置途中の例 (No.92サブドレンピット)
(西側から撮影)

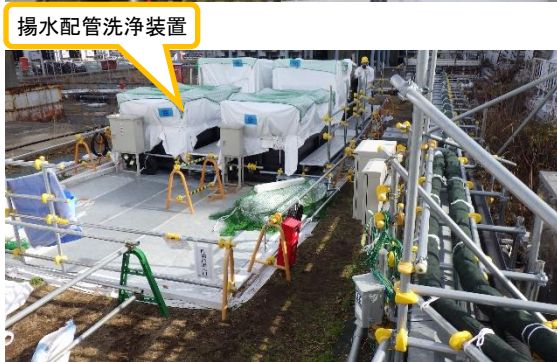
(写真3-3)
揚水配管洗浄装置設置途中の例
(南西側から撮影)

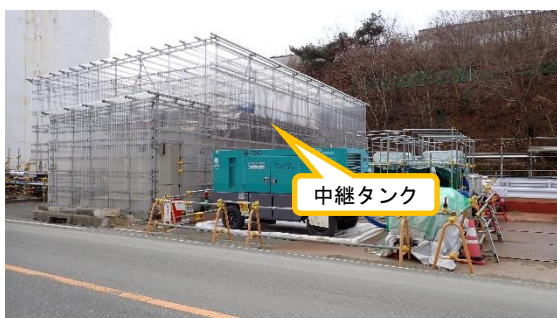
- ・東側エリアのサブドレンピットから汲み上げた地下水を中継する中継タンクAは、中継タンクの入口配管が外されていた。また、集水タンクへの移送ポンプが停止しており、移送配管の保温材カバーが外されていた。

なお、西側エリアのサブドレンピットから汲み上げた地下水を中継する中継タンクBは稼働していた。（写真4）

(写真4-1)
中継タンク概観 (北西側から撮影)

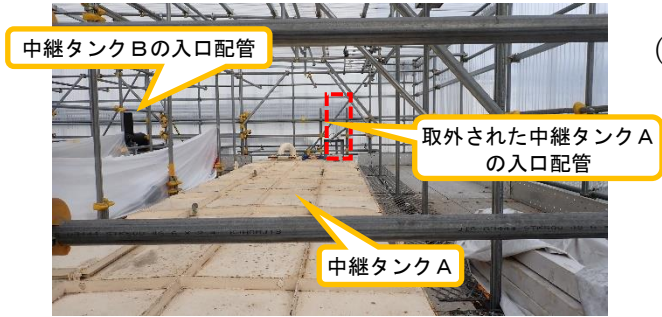
(写真4-2)
中継タンクの上部の状況
(南側から撮影)

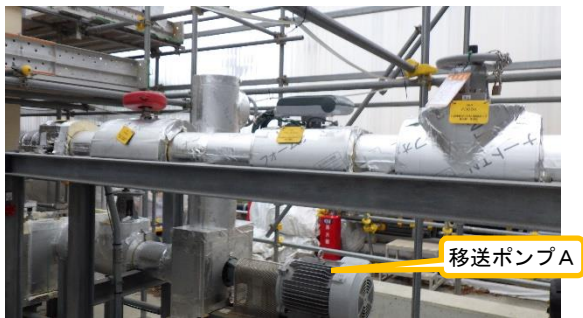
(写真4-3)
移送ポンプA回りの配管の状況
(南西側から撮影)

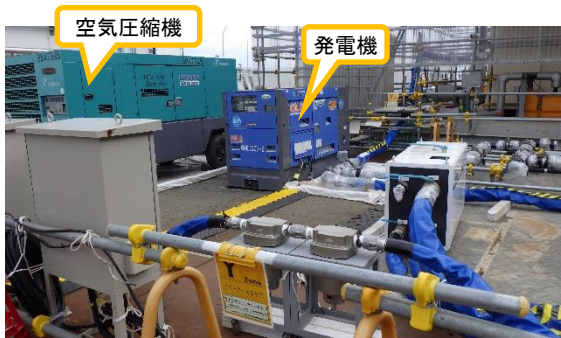
- ・中継タンクの西側にも、揚水配管洗浄装置が設置されていたが、現地確認時には作業は行われていなかった。（写真5）

(写真5-1)
中継タンク西側の揚水配管洗浄装置
の設置状況① (北西側から撮影)

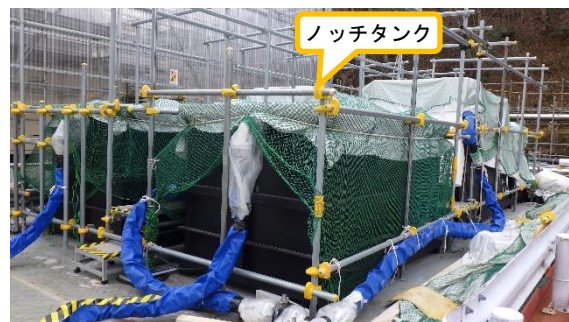
(写真5-2)
中継タンク西側の揚水配管洗浄装置
の設置状況② (北西側から撮影)
