## 福島第一原子力発電所現地確認報告書

高温焼却炉建屋東側

高温焼却炉建屋東側壁面配管からの水の漏えいの対応状況

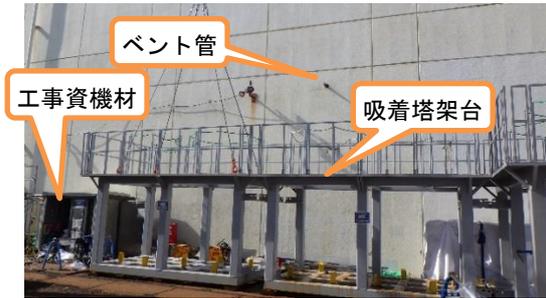
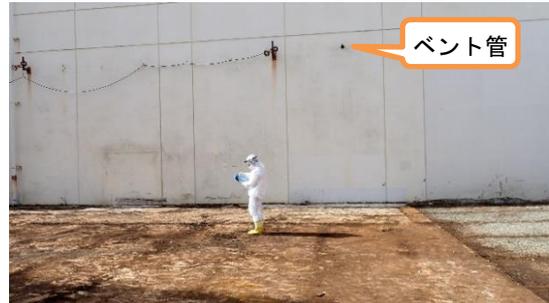
- ・昨日まで漏えい箇所付近に置かれていたセシウム吸着塔架台や工事資機材が撤去されていた。（写真1）
- ・漏えい箇所付近に敷設されている鉄板及びゴムシートが撤去され、その下にあるコンクリート部分の線量測定が実施されていた。（写真2）
- ・線量測定は、地表面の線量率と高さ1mの空間線量率の測定が行われ、測定していた作業員はアノラック、全面マスクを着用していた。（写真3）
- ・漏えい箇所付近に置かれていた工事資機材は、高温焼却炉建屋南東側に仮置かれていた。（写真4）
- ・作業エリアのダスト濃度、作業エリア境界の北側と南側のダスト濃度について、エリアダストモニタにより常時監視されており、ダスト濃度の上昇を示す警報は発生していなかった。（写真5）

(写真 1 - 1)  
高温焼却炉建屋東側の状況(2月8日撮影)

(写真 1 - 2)  
高温焼却炉建屋東側の状況(2月9日撮影)

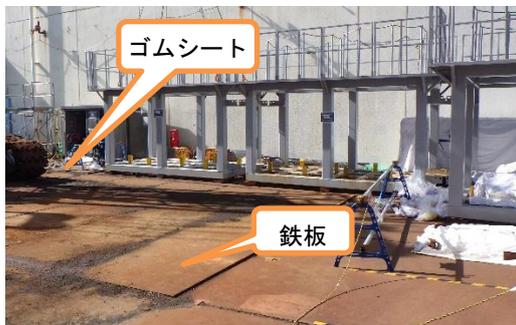
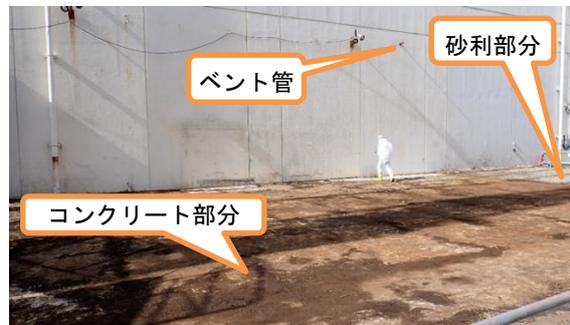
(写真 2 - 1)  
高温焼却炉建屋東側地面の状況(2月8日撮影)

(写真 2 - 2)  
高温焼却炉建屋東側地面の状況(2月9日撮影)

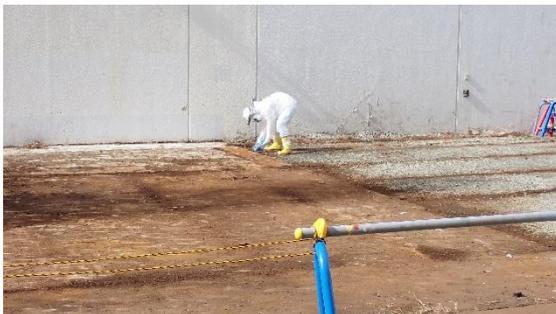
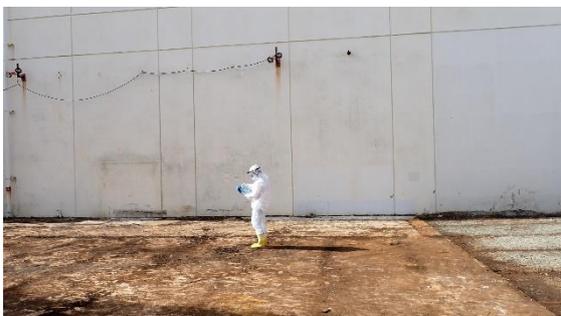
(写真 3 - 1)  
線量測定の様子(地表面線量率)

(写真 3 - 2)  
線量測定の様子(空間線量率(高さ1 m))

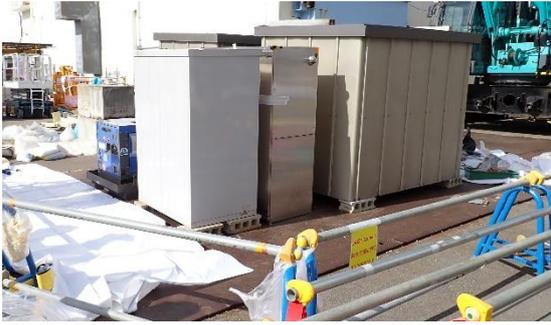
(写真4)  
高温焼却炉建屋南東側に仮置かれていた工事資機材。

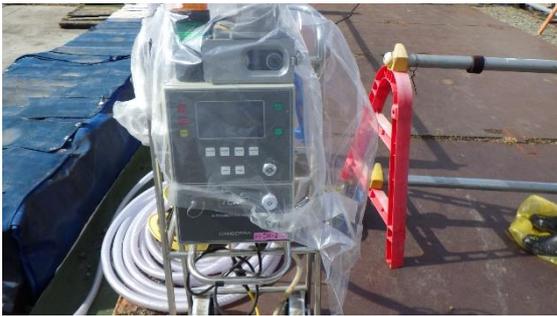
(写真5-1)  
作業エリア境界の北側のダスト濃度を測定しているダストモニタ。  
※ 高温焼却炉建屋北東側に設置

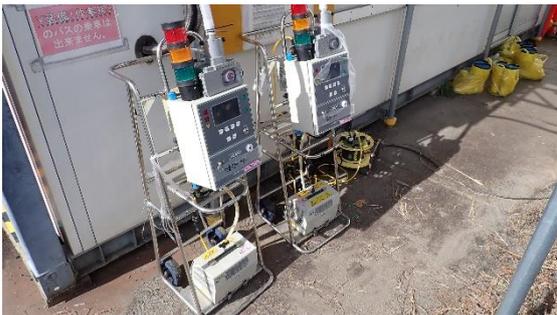
(写真5-2)  
・作業エリア内のダスト濃度を測定しているダストモニタ (写真左)。  
・作業エリア境界の南側のダスト濃度を測定しているダストモニタ (写真右)。  
※ 高温焼却炉建屋南側に設置
