福島第一原子力発電所現地確認報告書

高温焼却炉建屋東側

高温焼却炉建屋東側壁面配管からの水の漏えいの対応状況

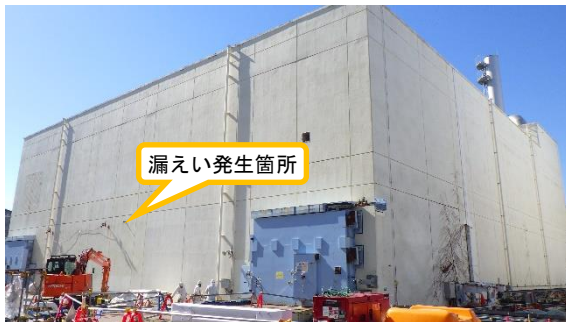
令和6年2月7日に発生した高温焼却炉建屋東側壁面の配管（第二セシウム吸着装置に接続する水素ガス排出用の排気管）からの放射性物質を含む水の漏えい事象の対応状況を引き続き確認した。

(写真1)
高温焼却炉建屋の外観
(北東側から撮影)

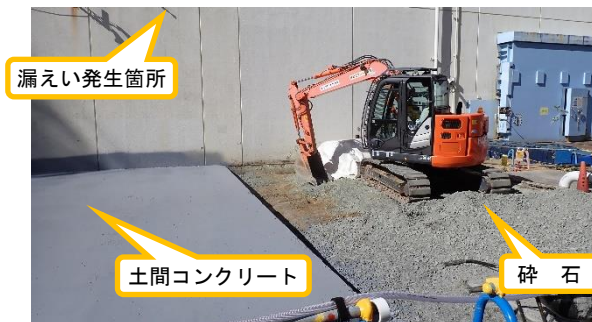
- ・漏えい箇所下部北側（土間コンクリート北側）及び土間コンクリート東側周辺の汚染土壌の撤去は終了し、埋め戻し用の砕石が搬入されており、一部は砕石で埋め戻しされていた。（写真2）
- ・土間コンクリートでは、放射性物質の飛散防止のために、ポリウレアをコンクリート表面に吹き付けて塗装する作業を行っていた。（写真3）
- ・作業に伴うダスト濃度を連続監視している3箇所のダストモニタ（作業箇所付近、南側エリア境界、北東側エリア境界）の現地確認時における指示値は、約 $1 \times 10^{-6} \sim 1 \times 10^{-5} \text{Bq/cm}^3$ であり、構内ダストモニタの警報設定値（ $1 \times 10^{-4} \text{Bq/cm}^3$ ）を下回っていた。
- ・東京電力によると、表面線量がバックグラウンド（0.02mSv/時）を超える周辺土壌を撤去したとのことであり、今後、土間コンクリート下部の土壌の汚染状況を確認するとのことであった。

(写真2-1)
汚染土壌撤去後の状況①
(東側から撮影)

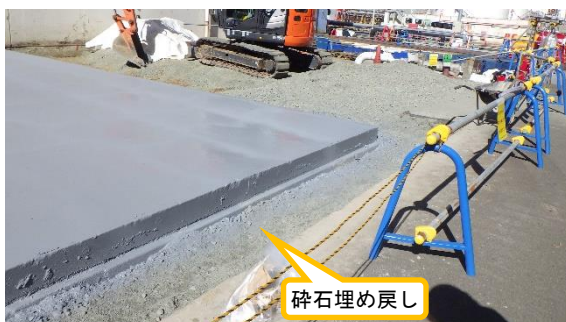
(写真2-2)
汚染土壌撤去後の状況②
(南東側から撮影)

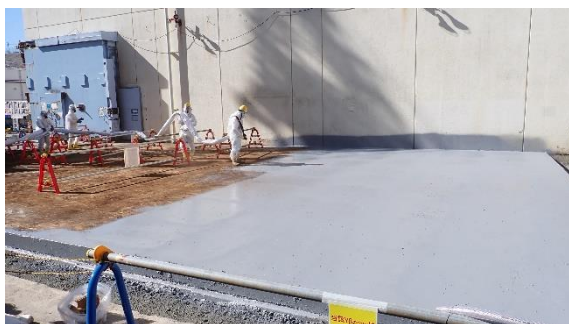
(写真 3-1)
ポリウレア吹き付け作業の状況①
(北東側から撮影)

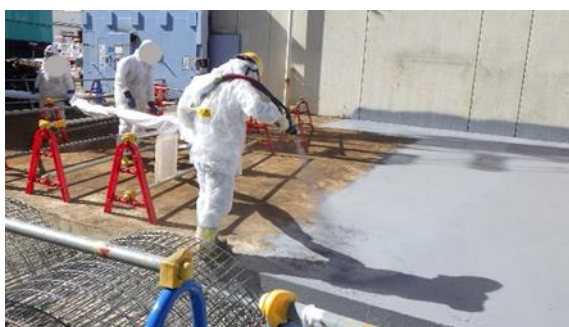
(写真 3-2)
ポリウレア吹き付け作業の状況②
(北東側から撮影)
