## 福島第一原子力発電所現地確認報告書

高温焼却炉建屋東側

高温焼却炉建屋東側壁面配管からの水の漏えいの対応状況

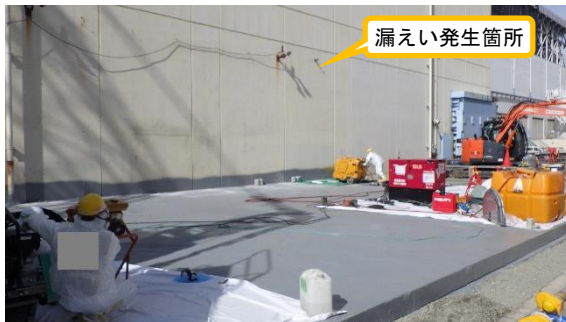
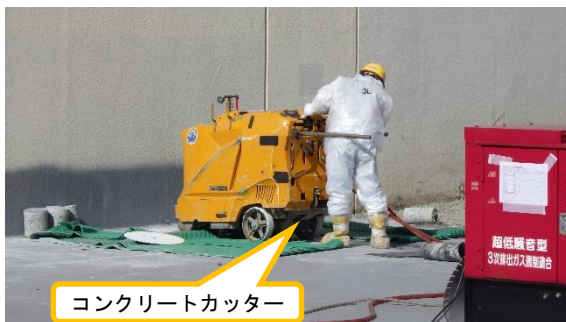
- ・ 漏えい箇所直下のコンクリート盤を撤去する作業が行われていた。撤去範囲はHT I 建屋東側壁面から東に2 m程度とのことであり、コンクリート盤をコンクリートカッターで切り、ブロックごとに抜き取る工法で行うとのことだった。
- ・ コンクリートカッターでコンクリート盤を切る作業が行われていた。（写真1）
- ・ コンクリート盤撤去範囲境界において、コンクリートカッターで切れない部分のコア抜き作業を行っていた。（写真2）
- ・ HT I 建屋東側には地下にK排水路が通っているが、放射性物質がK排水路に入ることを予防するため、この部分の水をバイパスさせるための準備工事が行われていた。（写真3）

(写真1-1)  
コンクリートカッターでの作業状況  
1 (南東側から撮影)

(写真1-2)  
コンクリートカッターでの作業状況  
2 (南東側から撮影)

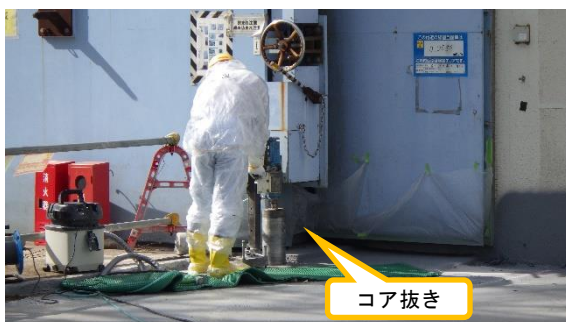
(写真2)  
コア抜きの状況 (北東側から撮影)

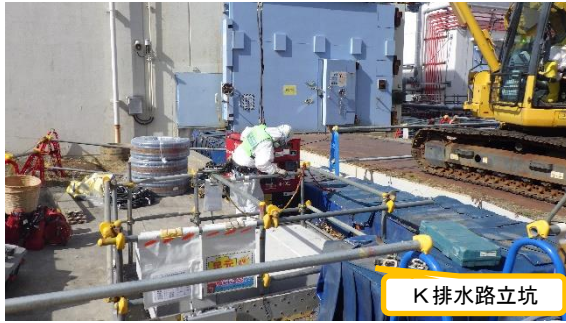
(写真3)  
K排水路バイパス工事の準備状況
