## 福島第一原子力発電所現地確認報告書

高温焼却炉建屋東側

高温焼却炉建屋東側壁面配管からの水の漏えいの対応状況

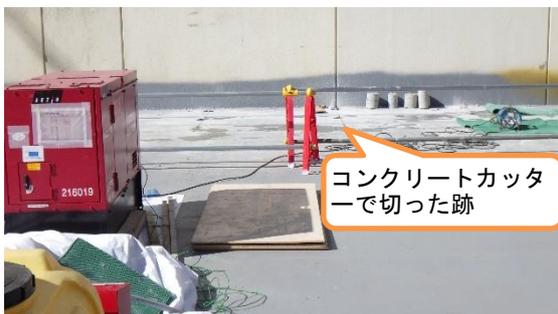
(写真1)  
水漏えい箇所直下のコンクリート盤の状況

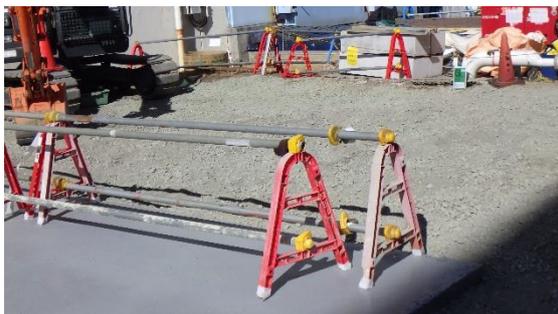
(写真2-1)  
同コンクリート盤北側砕石地盤の状況

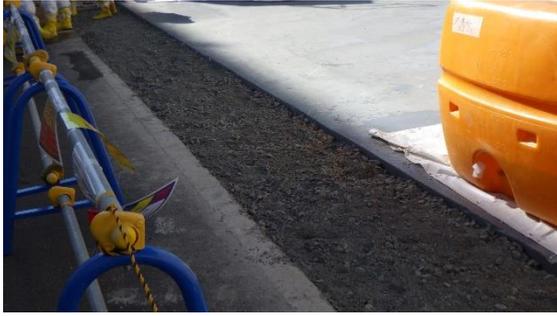
(写真2-2)  
同コンクリート盤東側砕石地盤の状況

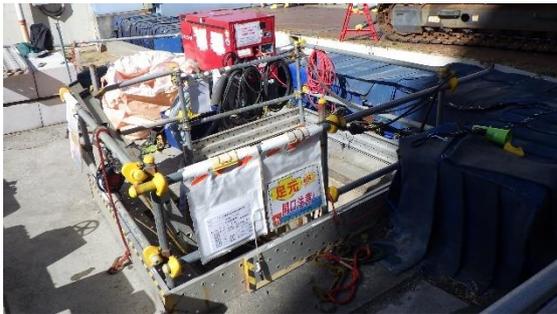
(写真3)  
K排水路への入口

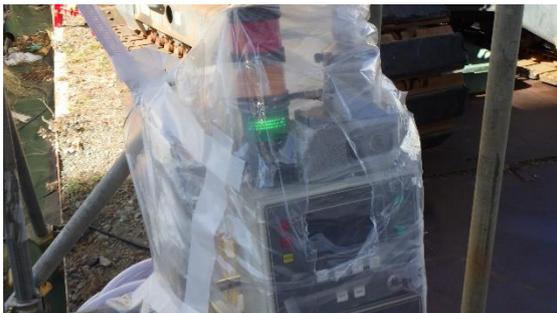
(写真4-1)  
作業エリア北部で連続監視している  
ダストモニタ(緑ランプ点灯：警報設定値に達していないことを示す)

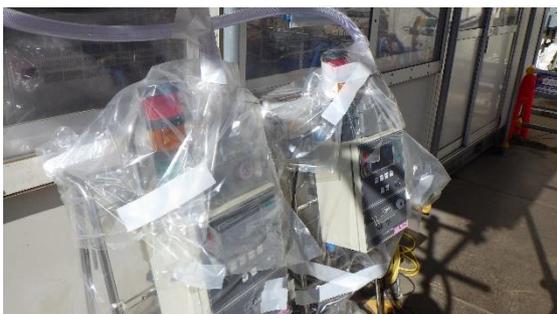
(写真4-2)  
同エリア中央部及び南側で連続監視  
しているダストモニタ(緑ランプ点  
灯)
