福島第一原子力発電所現地確認報告書

令和6年2月19日（月）

- (1) 高温焼却炉建屋東側壁面配管からの水の漏えいの対応状況
- (2) 2号機の燃料デブリ試験的取り出しに向けたX-6ペネ堆積物除去作業の状況

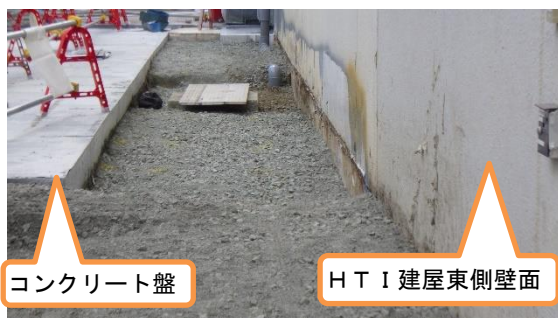
- ・ 建屋側水漏えい箇所直下コンクリート盤下部の土壌を回収した部分に埋設されていた屋上雨水配管を撤去したので、それを再度埋設する作業が実施されていた。(写真1)
- ・ 現場の状況から、K排水路のバイパス工事(排水路当該区域内上流部に堰、水中ポンプを設け、下流部まで配管でバイパスを設ける。)は、完了したものと推測された。(写真2)
- ・ 作業エリア3箇所で連続監視しているダストモニタの測定値を確認したところ、警報設定値($1 \times 10^{-4} \text{Bq/cm}^3$)未満であった。(写真3)

(写真1)
コンクリート盤の西側汚染土壌回収部の状況(北側から撮影)

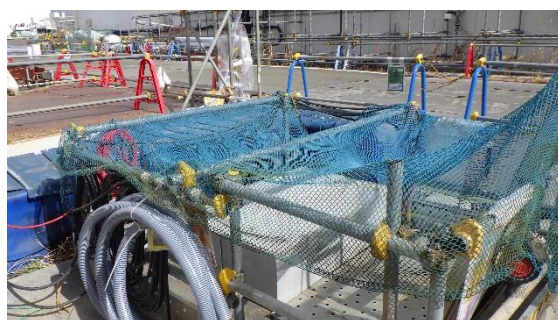
(写真2)
K排水路への入口の状況(閉鎖されていた)

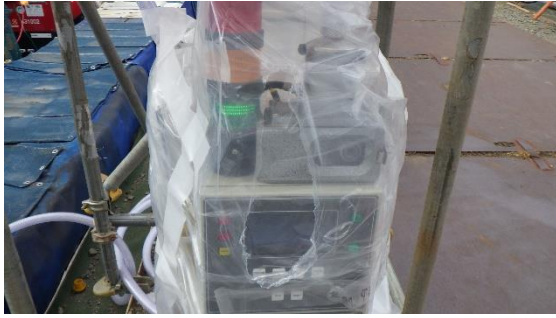
(写真3-1)

作業エリア北部で連続監視しているダストモニタ(緑ランプ点灯：警報設定値に達していないことを示す)

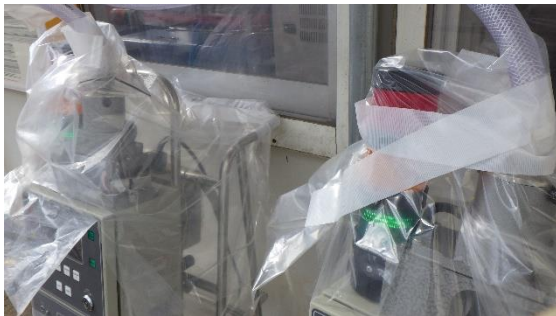
(写真3-2)

同エリア中央部及び南側で連続監視しているダストモニタ(緑ランプ点灯)

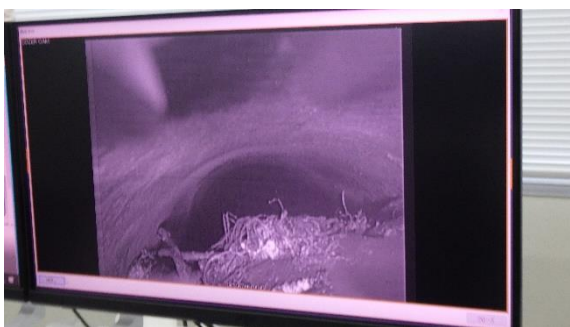
（写真4-1）

- ・堆積物除去装置（高圧水）の試運転（1分間、高圧水を噴射）が実施された。（写真4）
- ・本日の試運転で、低圧水では除去しきれなかった堆積物が高圧水により除去されることを確認した。（写真4）
- ・現地確認時、作業に伴うダスト濃度上昇は確認されなかった。（写真5）

監視用ディスプレイ（X-6ペネ内の映像、高圧水噴射前）

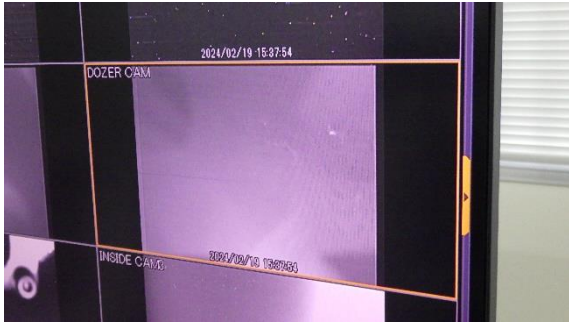
(写真4-2)
監視用ディスプレイ (X-6 ペネ内の映像、高圧水噴射中)

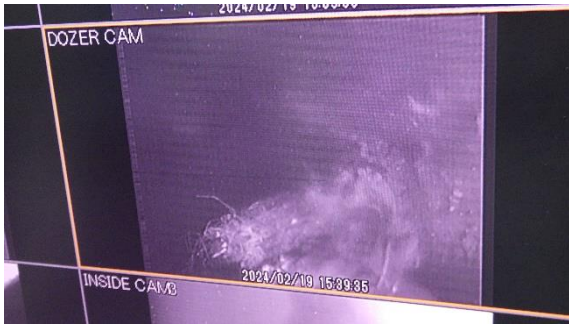
(写真4-3)
監視用ディスプレイ (X-6 ペネ内の映像、高圧水噴射後)

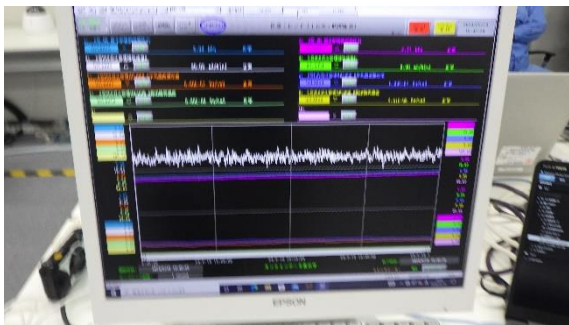
(写真5)
ダスト等監視用ディスプレイ (高圧水噴射後)
