福島第一原子力発電所現地確認報告書

- 1 確認日
令和6年2月27日（火）
- 2 確認箇所
伐採木一時保管エリアH
- 3 確認項目
伐採木一時保管エリアHの現況

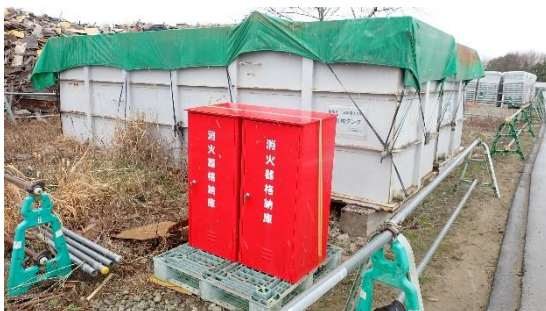
- ・単管パイプ等で区画されており、火災対策のため消火用タンク及び消火器が設置されていた。（写真1-1）
- ・エリア中央の伐採木が処理され、空き地が生じていた。（写真1-2）
- ・エリア西側（傾斜地沿い）には伐採木（幹、抜根）が保管されており、伐採木上が草木に覆われた箇所、腐食が見られる箇所が見受けられた。（写真1-3）
- ・エリア南側には、小割されたベニヤ板等が保管されていた。（写真1-4）
- ・エリア東側（道路沿い）には、瓦礫保管用コンテナが梱包された状態で仮置きされていた。（写真1-5）
- ・エリア北側には、使用済フレキシブルホースが保管されており、重機により小割された後、破碎機で細断する作業が行われていた。（写真1-6）

(写真1－1)
消火用タンク及び消火器の設置状況

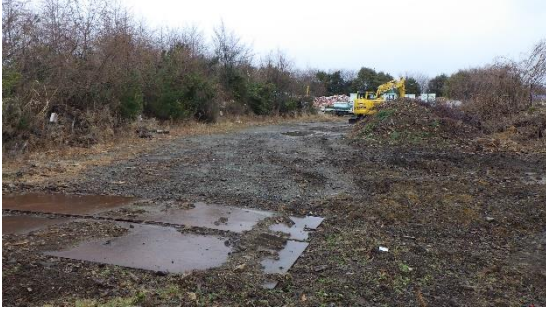
(写真 1 - 2)
エリア中央における伐採木の処理状況

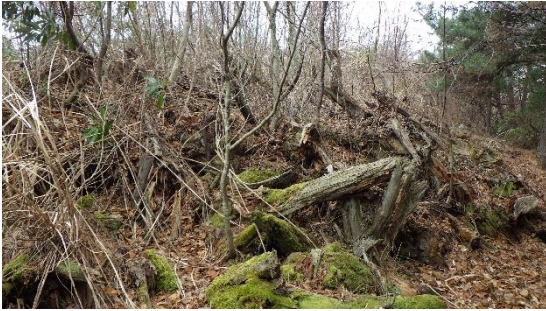
(写真 1 - 3)
エリア西側（傾斜地沿い）における伐採木（幹、抜根）の保管状況

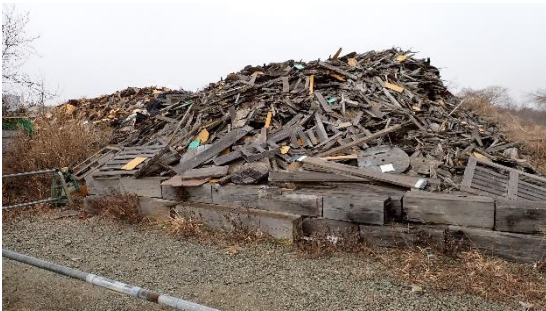
(写真 1 - 4)
エリア南側における小割されたベニヤ板等の保管状況

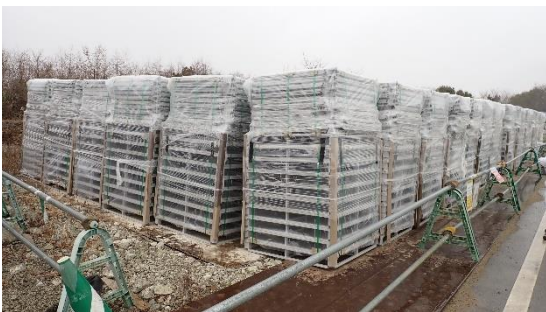
(写真 1 - 5)
エリア東側（道路沿い）における瓦礫保管用コンテナの仮置き状況

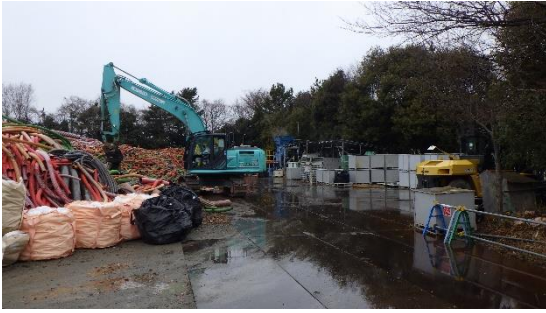
(写真1-6)
エリア北側における使用済フレキシブルホース処理作業の実施状況

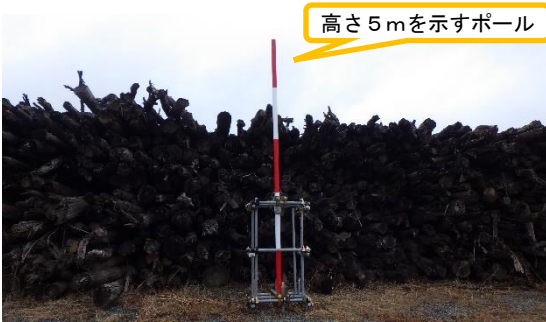
- ・単管パイプ等で区画されており、火災対策として積み上げ高さが5m未満に管理できるように高さ確認用のポールが設置されており、伐採木の

積み上げ高さは5 m未満を満足した状態で保管されていた。（写真2－1）

(写真2-1)
伐採木積み上げ高さの状況

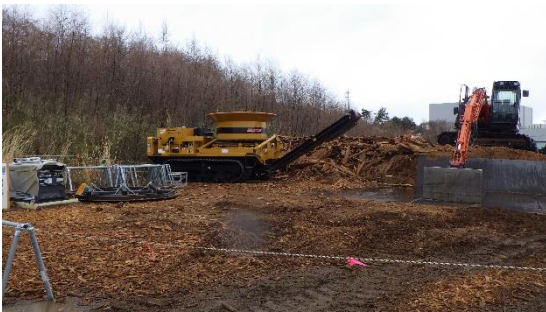
(写真2-2)
重機等の配備状況

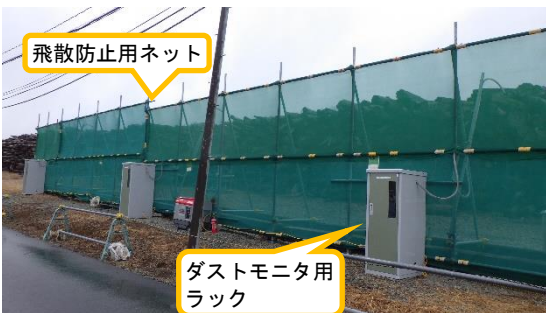
(写真2-3)
飛散防止用ネット及びダストモニタの設置状況
