福島第一原子力発電所現地確認報告書

高温焼却炉建屋東側

高温焼却炉建屋東側壁面配管からの水の漏えいの対応状況

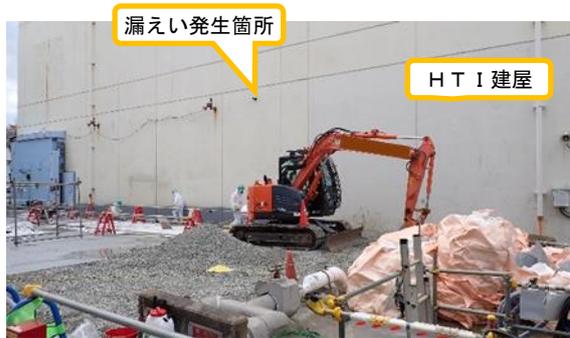
(写真1)
HTI 建屋東側の概観
(北東側から撮影)

令和6年2月7日に発生した高温焼却炉建屋（以下「HTI建屋」という。）東側壁面の配管（第二セシウム吸着装置に接続する水素ガス排出用の排気管）からの放射性物質を含む水の漏えい事象の対応状況を引き続き確認した。（図1）（写真1）（前回確認：[令和6年2月19日](#)）

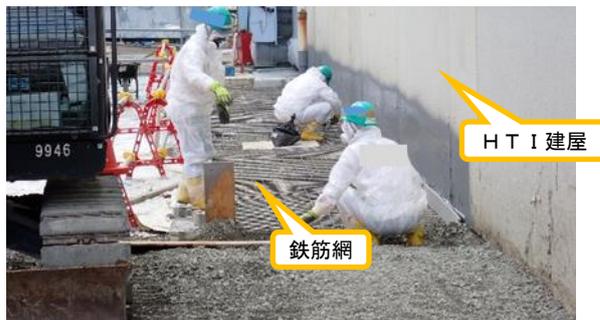
(写真2-1)
鉄筋網等設置作業の状況①
(北側から撮影)

- ・土間コンクリートの一部を撤去して汚染された土壌を回収した部分（土間コンクリート西側のHTI建屋壁側）は砕石で埋め戻しされており、コンクリート打設の準備として鉄筋網を設置する作業が行われていた。

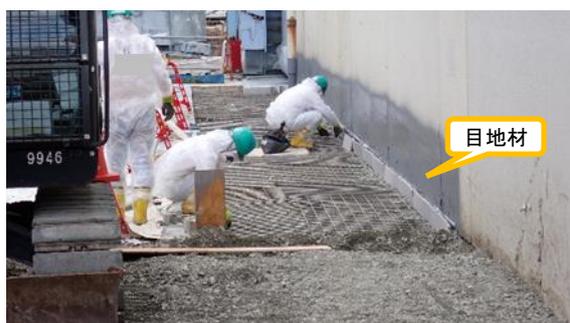
(写真3)
鉄筋網等設置作業の状況③
(北側から撮影)

- ・また、土壌回収部とHTI建屋東壁境界に目地材（エラストイト）を設置する作業も行われていた。（写真2）（写真3）
- ・K排水路では、バイパス設備（堰、水中ポンプ、移送配管等）の撤去作業が行われており、現地確認時には堰を構築していた大型土のうをクレーンでK排水路から引き上げる作業が行われていた。（写真4）
- ・作業エリアの3箇所で連続監視しているダストモニタの測定値を確認したところ、警報設定値（ $1 \times 10^{-4} \text{Bq/cm}^3$ ）未満であった。（写真5）
