## 福島第一原子力発電所現地確認報告書

- 1 確認日  
令和6年2月21日（水）
- 2 確認箇所  
瓦礫類一時保管エリア（Fエリア、Pエリア（P1、P2））
- 3 確認項目  
高温焼却炉建屋東側壁面配管からの水の漏えいの対応状況

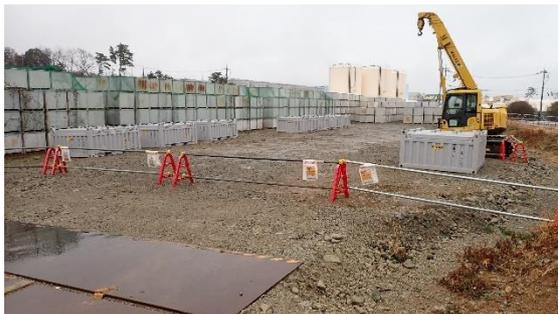
- ・コンクリート盤周囲から撤去した土壌等については、現場において運搬用コンテナに収納後、Fエリア南西側に設置された詰め替え作業エリアに運搬し、保管用コンテナへの詰め替え作業を行った後、コンテナ表面線量の測定を行いPエリアに運搬される。（写真1）
- ・保管用コンテナは10ftハーフハイトコンテナを使用している。
- ・回収した土壌等を保管するために使用する保管用コンテナは計14基を予定している。
- ・うち7基は既に回収した土壌等を収納し、保管用コンテナの表面線量の測定を行い、Pエリアに運搬済である。
- ・残り7基のうち6基は回収した土壌等が収納されている。
- ・残り1基は土壌等回収作業に使用した工具類を収納するために使用する予定。

(写真1)  
Fエリア（詰め替え作業エリア）の  
状況  
（西側から撮影）

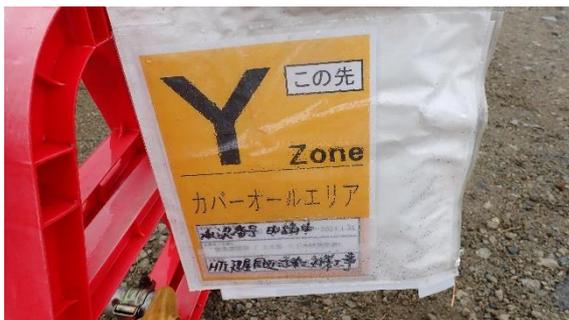
- ・詰め替え作業エリアはYゾーンに指定されていた。（写真2）

(写真2)  
Yゾーンの表示

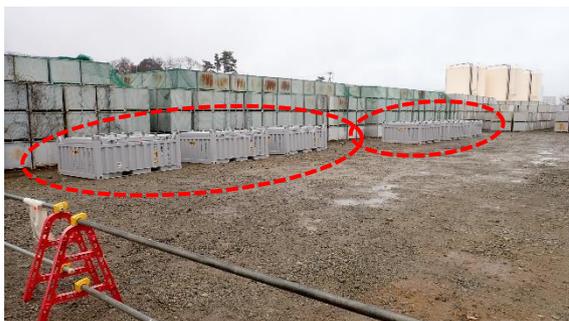
- ・ 詰め替え作業エリアの北側は回収した土壌等が収納された保管用コンテナ6基、南側には土壌等回収作業に使用した工具類を収納する保管用コンテナ1基が仮置きされていた。（写真3）

(写真3-1)  
回収した土壌等が収納された保管用  
コンテナ6基の仮置き状況

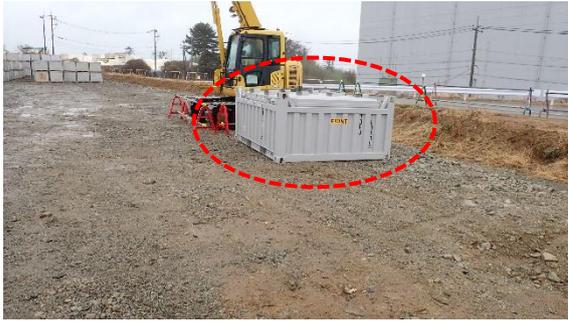
(写真 3 - 2)

土壌等回収作業に使用した工具類を  
収納する保管用コンテナ 1 基の仮置  
き状況

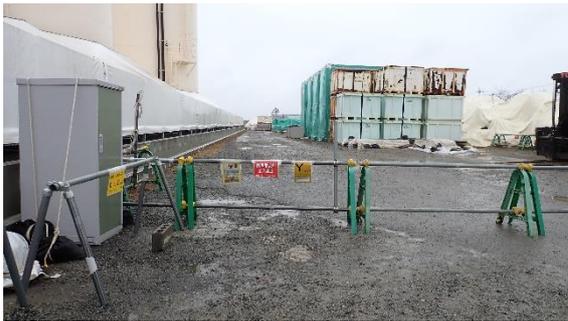
(写真 4 - 1)

E 1 エリア入口付近の状況  
(東側に進むと P エリアに到達)

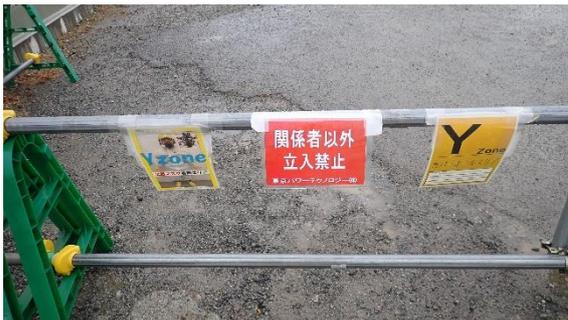
(写真 4 - 2)

Yゾーンの表示

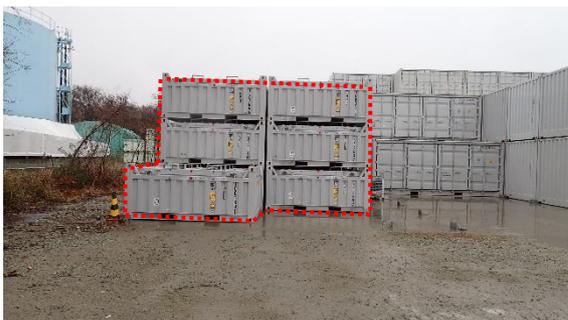
(写真 5 - 1)

- ・ 廃棄物保管側で受け取った7基の保管用コンテナの表面線量測定値における最大値は0.044mSv/hであったことから、受け入れ基準に従い、P1エリア（0.1mSv/h以下）にて保管している。
- ・ P1で受け入れ出来ない線量である場合は、P2エリア（1mSv/h以下）にて保管する計画である。

P 1 エリアにおける保管用コンテナ  
7 基の保管状況①

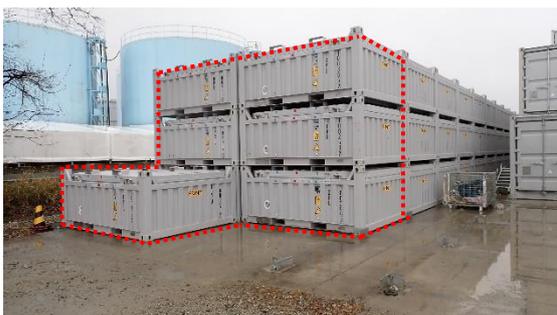
(写真 5 - 2)

P 1 エリアにおける保管用コンテナ  
7 基の保管状況②

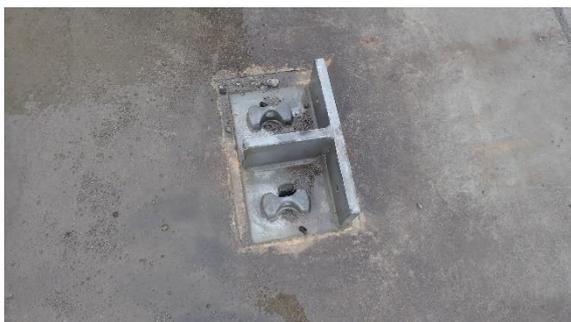
(写真5-3)  
コンクリート基礎上に設置された保  
管用コンテナの固定金具

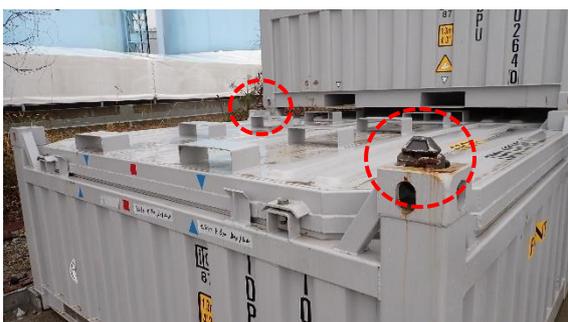
(写真6)  
コンテナ四隅の対角線上に設置された  
固定金具

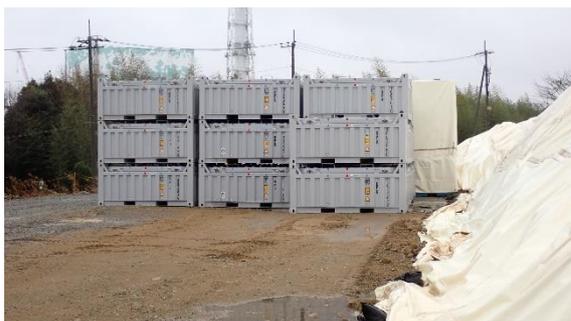
(写真7)  
P2エリアの状況
