## 福島第一原子力発電所現地確認報告書

令和6年2月29日（木）

- ・瓦礫類一時保管エリアCC
- ・瓦礫類一時保管エリアF1、F2

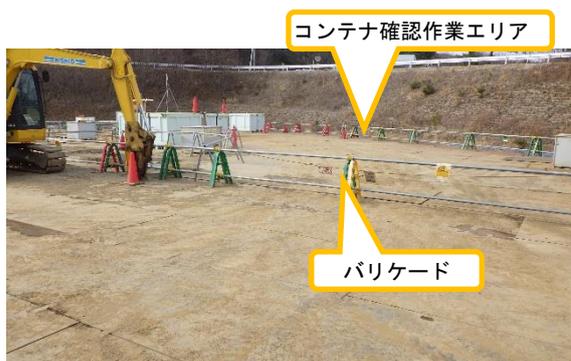
(写真1-1)  
一時保管エリアCCの状況①

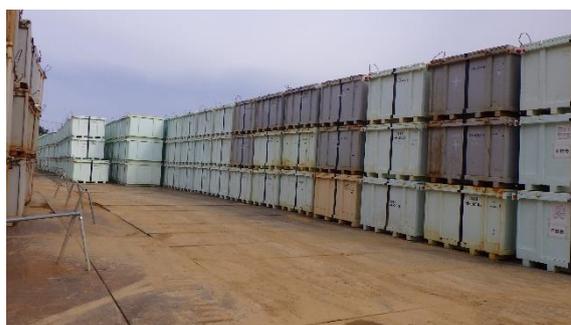
(写真1-2)  
一時保管エリアCCの状況②

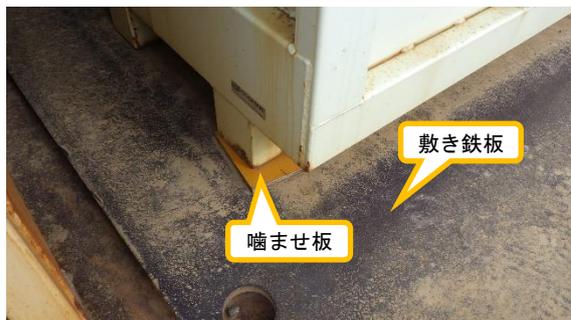
(写真2-1)  
一時保管エリアCCの状況③

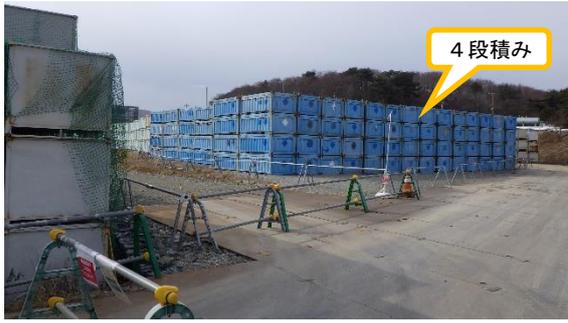
(写真 2 - 2)  
一時保管エリアCCのコンテナの保管状況①

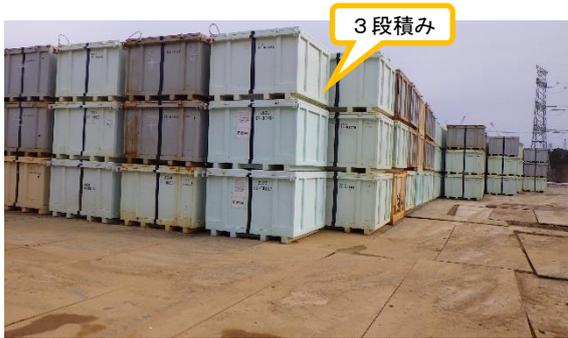
(写真 2 - 3)  
一時保管エリアCCのコンテナの保管状況②

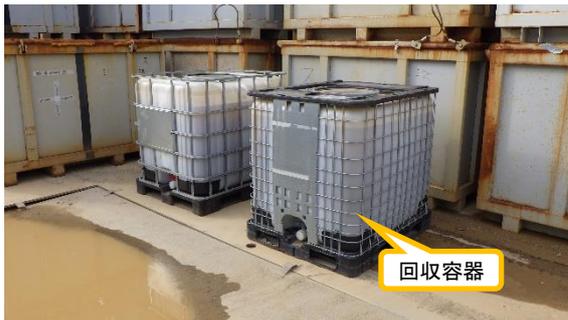
(写真 3)  
回収された内包水を入れた容器

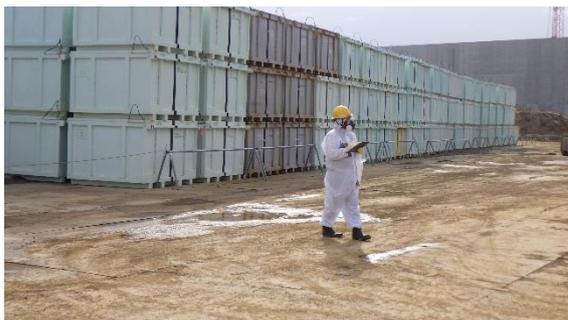
(写真 4)  
作業員の現場確認の状況

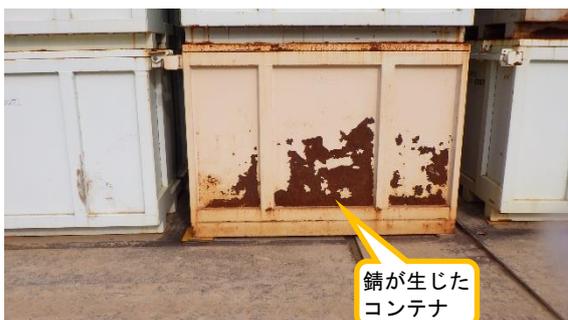
- ・一時保管エリアCCはL字型で形成されており、L字の縦（北側）の部分にはコンテナの確認等作業をするエリアが単管パイプのバリケードで区画され、L字の横（南側）の部分のほとんどはコンテナが占有していた。（写真1）
- ・エリアは一部を除き鉄板が敷かれており、一部のコンテナの下部には高さを調整するために板が噛まされていた。大部分のコンテナは6m<sup>3</sup>コンテナであり、6m<sup>3</sup>コンテナは1～3段、その他のコンテナは1～4段積みで保管されていた。（写真2）
- ・コンテナから回収した内包水を溜めているとみられる樹脂製の容器が2基仮置きされていた。（写真3）
- ・現場では、作業員がエリア内のコンテナ数を確認していた。（写真4）
- ・一部表面に錆が生じたコンテナを確認したが、目視で確認した範囲で穴の開いたコンテナや内容物の流出等の異常は見られなかった。（写真5）

(写真 5)  
表面に錆が生じたコンテナの例

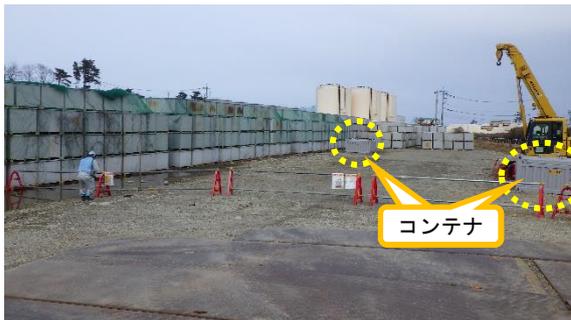
(写真6-1)  
一時保管エリアF2南側の詰め替え  
エリアの状況

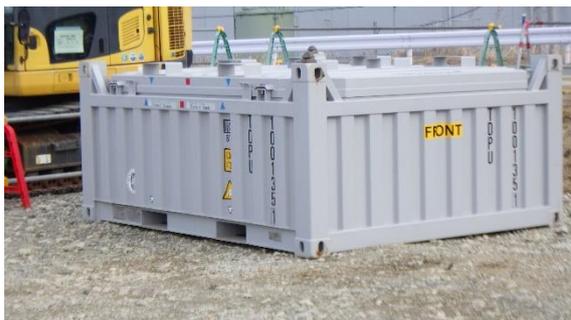
(写真6-2)  
詰め替えエリアの10ftハーフハ  
イトコンテナの接写

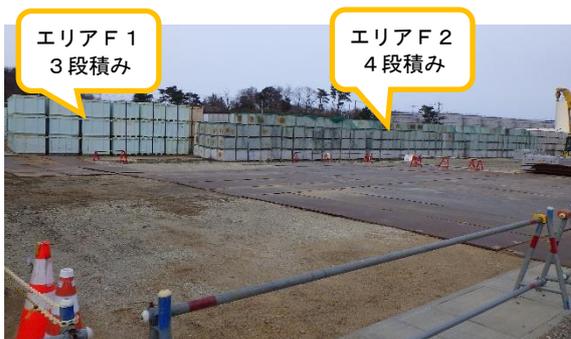
- ・一時保管エリアF2の南側には、HTI建屋からの汚染水漏えいにより回収した土砂等を詰め替えするエリアが区画されており、10ftハーフハイトコンテナが2基仮置きされていた。（写真6）
- ・一時保管エリアF1には鉄板が敷かれ、6<sup>m</sup>コンテナが3段積みで保管されており、一時保管エリアF2では、1<sup>m</sup>コンテナが2～4段積みで保管されていた。（写真7）
- ・目視で確認した範囲で穴の開いたコンテナや内容物の流出等の異常は見られなかった。

(写真7)  
一時保管エリアF1・F2のコンテ  
ナの状況
