## 取水モニタにおける指示変動要因調査について

2024年2月21日

東京電力ホールディングス株式会社

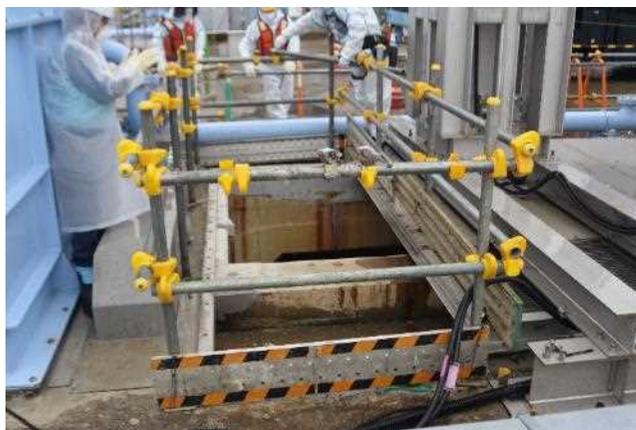
取水モニタ南側の開口養生

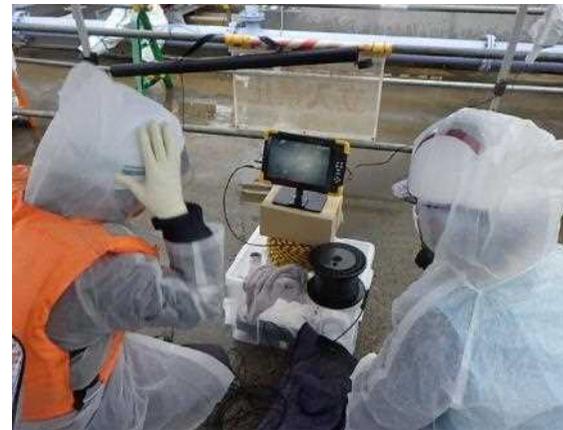
水中カメラによる周辺確認

- 水中カメラ投入の結果，取水モニタ周辺取水路（壁面，底面）への海藻等の異物付着は確認できなかった。
- 採取した海底土のCs-137濃度は約6,700 Bq/kgであり，2022年7月より実施している5号機取水路周辺の海底土モニタリングの結果と比べ，有意に高い値ではなかった。
- 取水モニタの指示値変動は取水路に堆積した海底土の影響ではないものと判断。

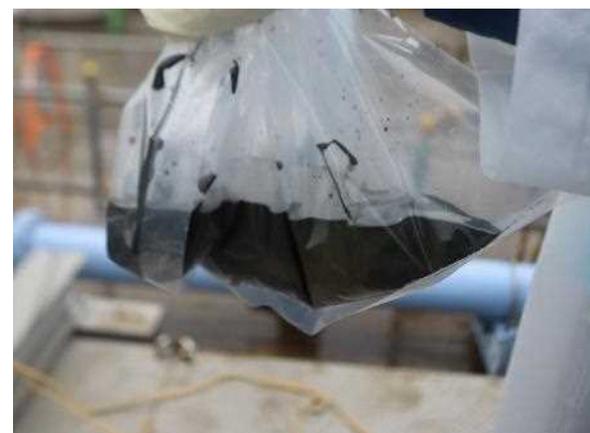
採取した海底土

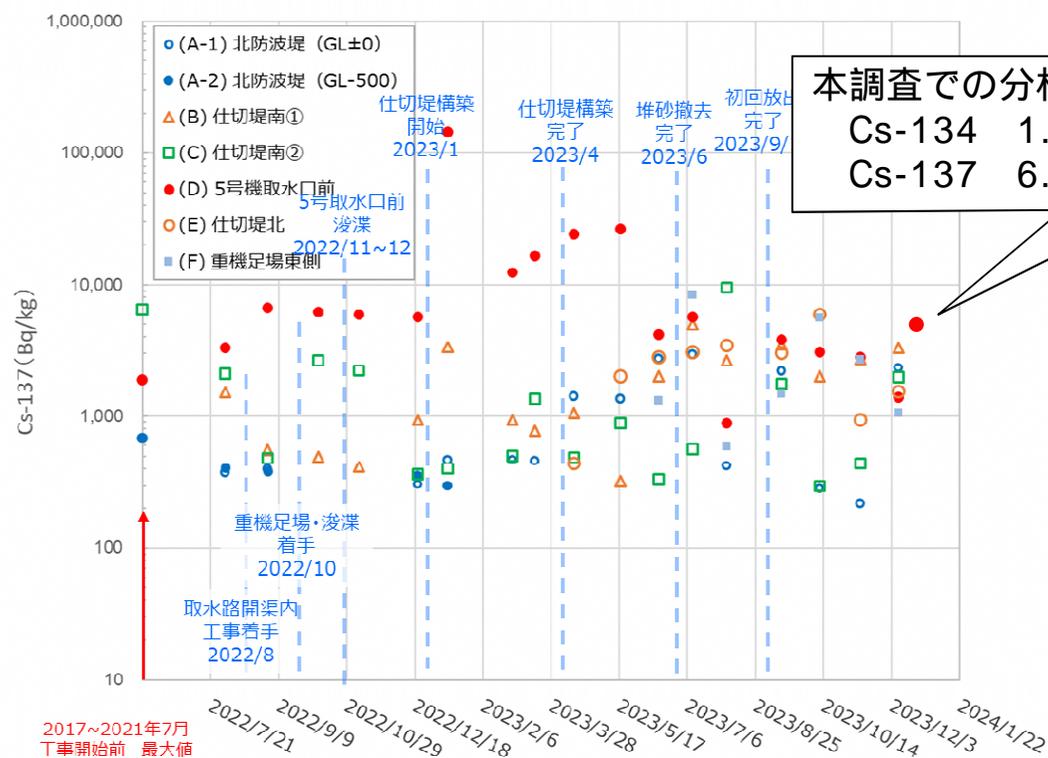
海底土モニタリングトレンドデータ

本調査での分析結果：  
 Cs-134 1.045E+02 Bq/kg(D)  
 Cs-137 6.719E+03 Bq/kg(D)

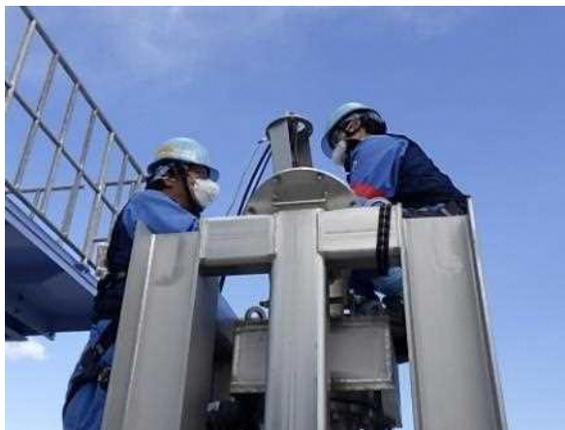
ガイドパイプ上部からの検出器等の引き抜き

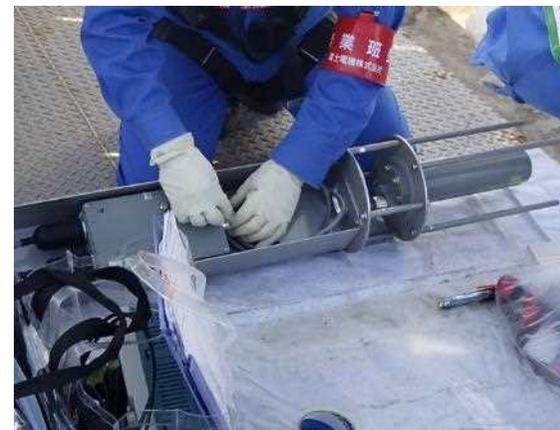
検出器取り外し

- 線源校正等の単体試験の結果は良好であった。
- 外観目視による点検の結果，検出器内に浸水等の異常は確認されなかった。
- 10月から12月まで1ヵ月毎の測定データ（スペクトル）を比較したところ，Cs-137の光電ピーク領域内のカウントが上昇していることが確認された。

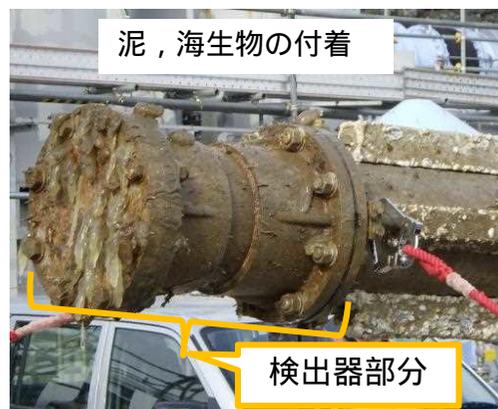
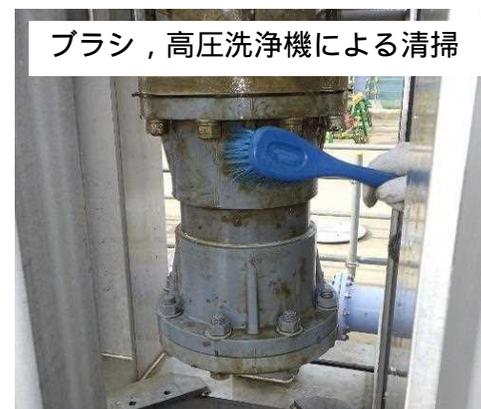
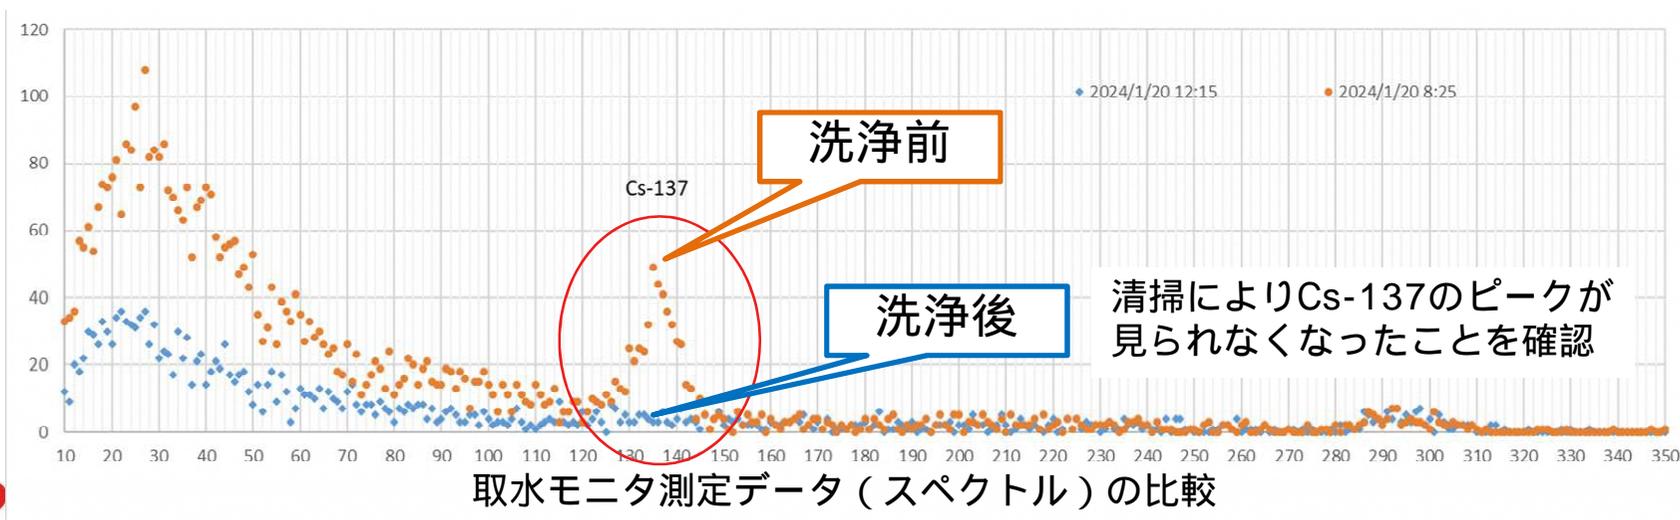
- ガイドパイプ（検出器を格納し，取水路海水中へ降ろすための構造物）を海水から引き抜き，目視確認した結果，**表面への海生物や泥の付着を確認**
- 表面付着物を採取した後，高圧洗浄機等による表面の清掃を実施したところ，**取水モニタの指示値は約8.6cpsから約3.5cpsまで低下した。**
- **表面付着物を採取し定性分析した結果，Cs-137およびCs-134が検出されたことから，測定データ（スペクトル）のCs-137ピーク低下は洗浄によるものであることが検証された。**

- 取水モニタの指示値上昇は，ガイドパイプ先端へのCs-137を含む泥および海生物等の付着によるものであったことから，異物付着対策として以下を実施する。

- ・ 異物の付着しやすい凹凸部を無くし，平滑な形状に改良
- ・ 表面塗装等により，泥の付着の促進要因となる海生物付着を防止
- ・ 定期的にガイドパイプを清掃
