高温焼却炉建屋からの放射性物質を含む水の漏えいに係る 設備面での対策

2024年4月24日

東京電力ホールディングス株式会社

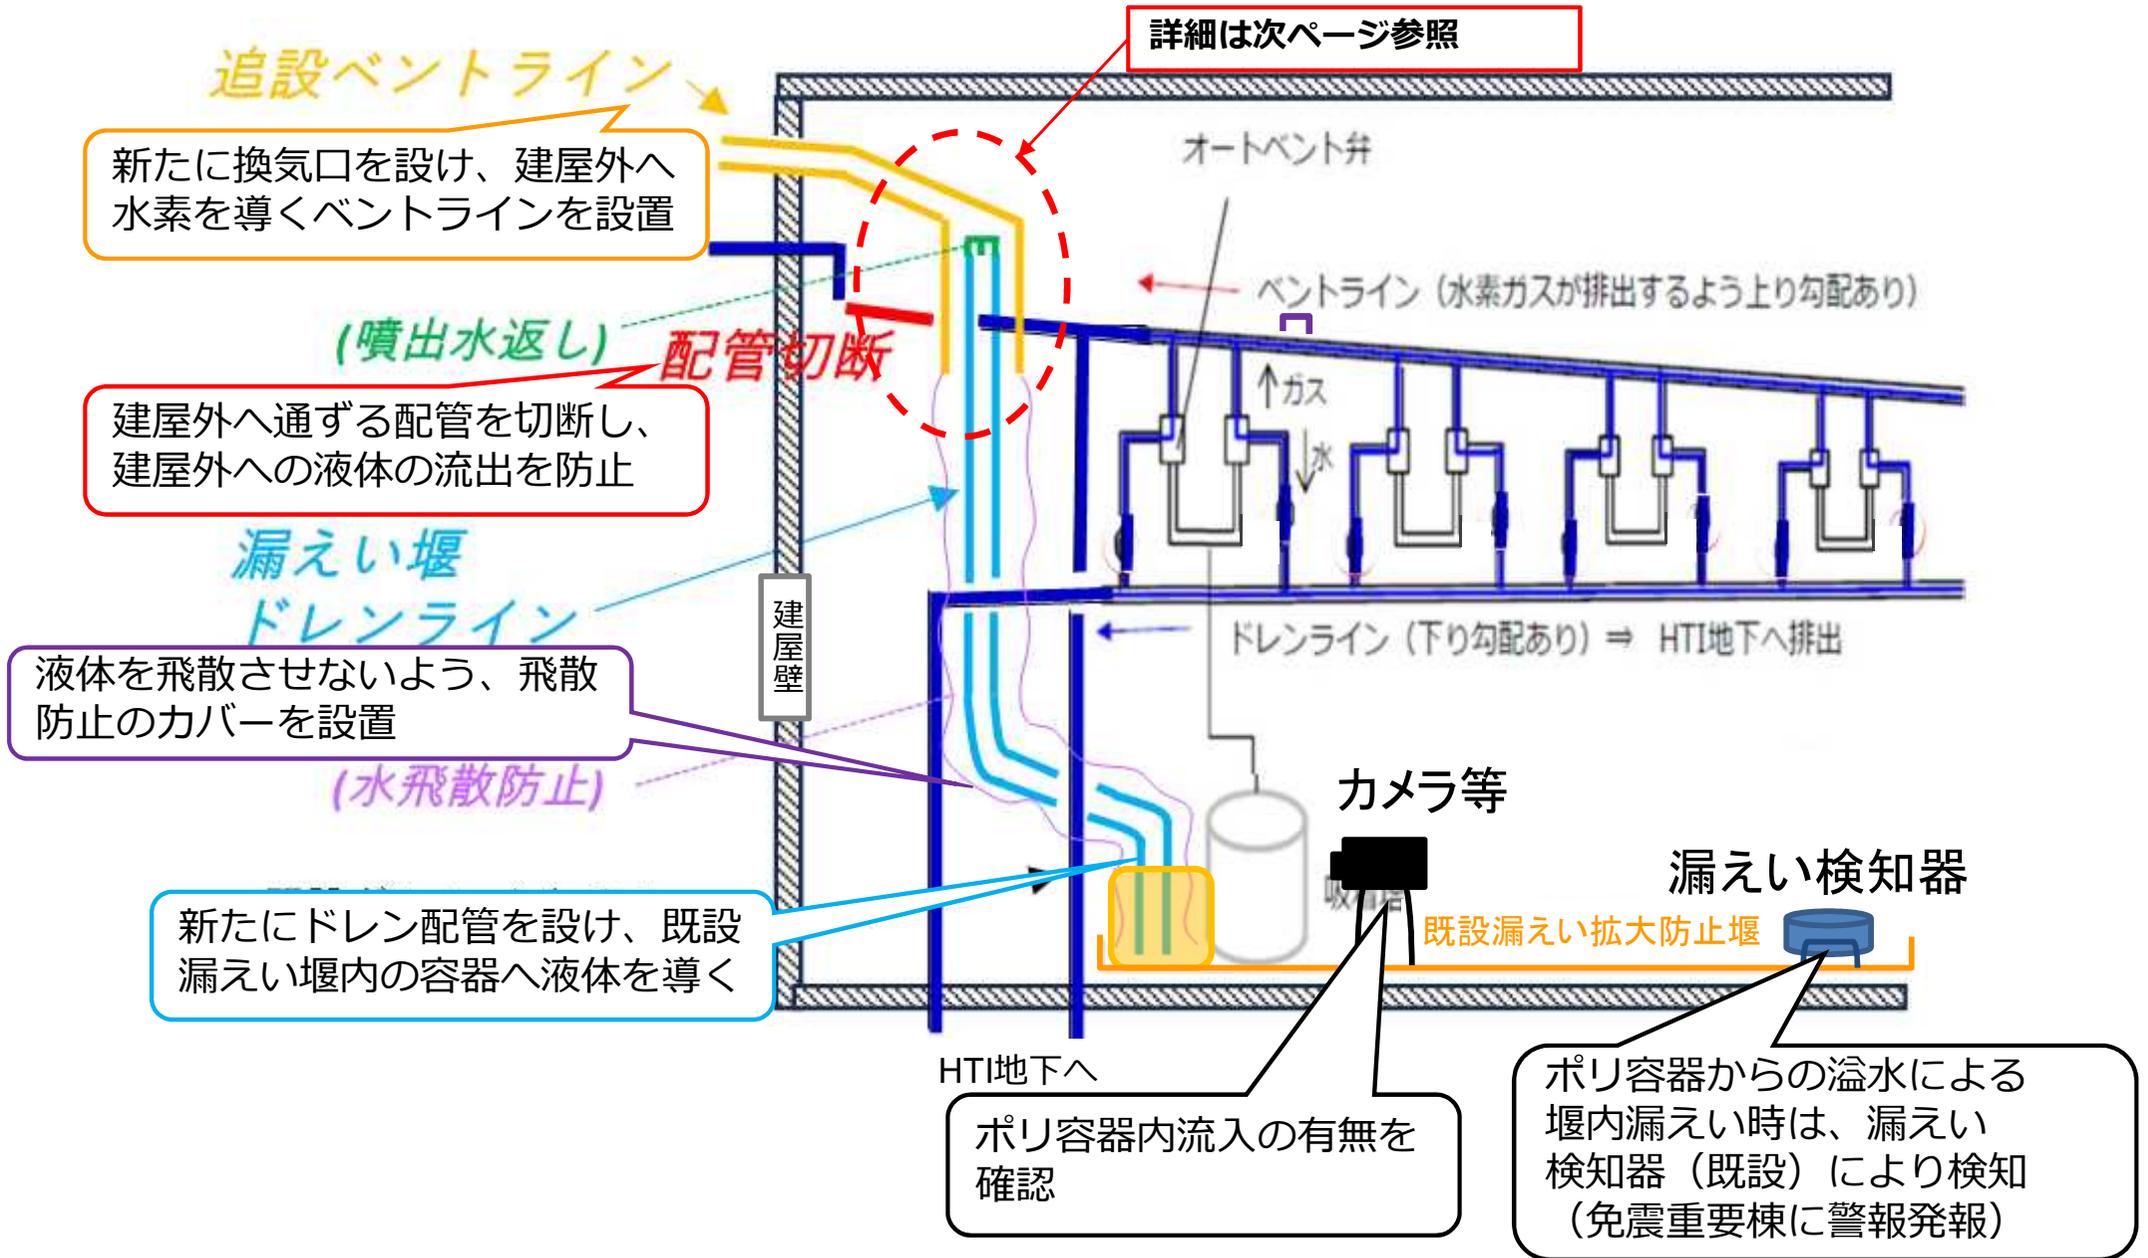
1. SARRY/SARRY II の設備面の対策について(1/3)

- 本事案を踏まえて、設備面に関する改善検討を実施。なお、検討にあたり以下を考慮。
 - 高い濃度の液体放射性物質を屋外に漏えいさせないこと
 - 既存設備にて求められる仕様要求を満足すること（停止中に発生する吸着塔内の水素を滞留させないこと）

- ✓ ベントラインの一部を切断して、ベント口を建屋内とする
- ✓ ベント口が建屋内となり、建屋内で水素滞留をさせないため、壁面に水素を大気開放させるための建屋換気口を設け、追設ベントライン介して屋外へ排出する

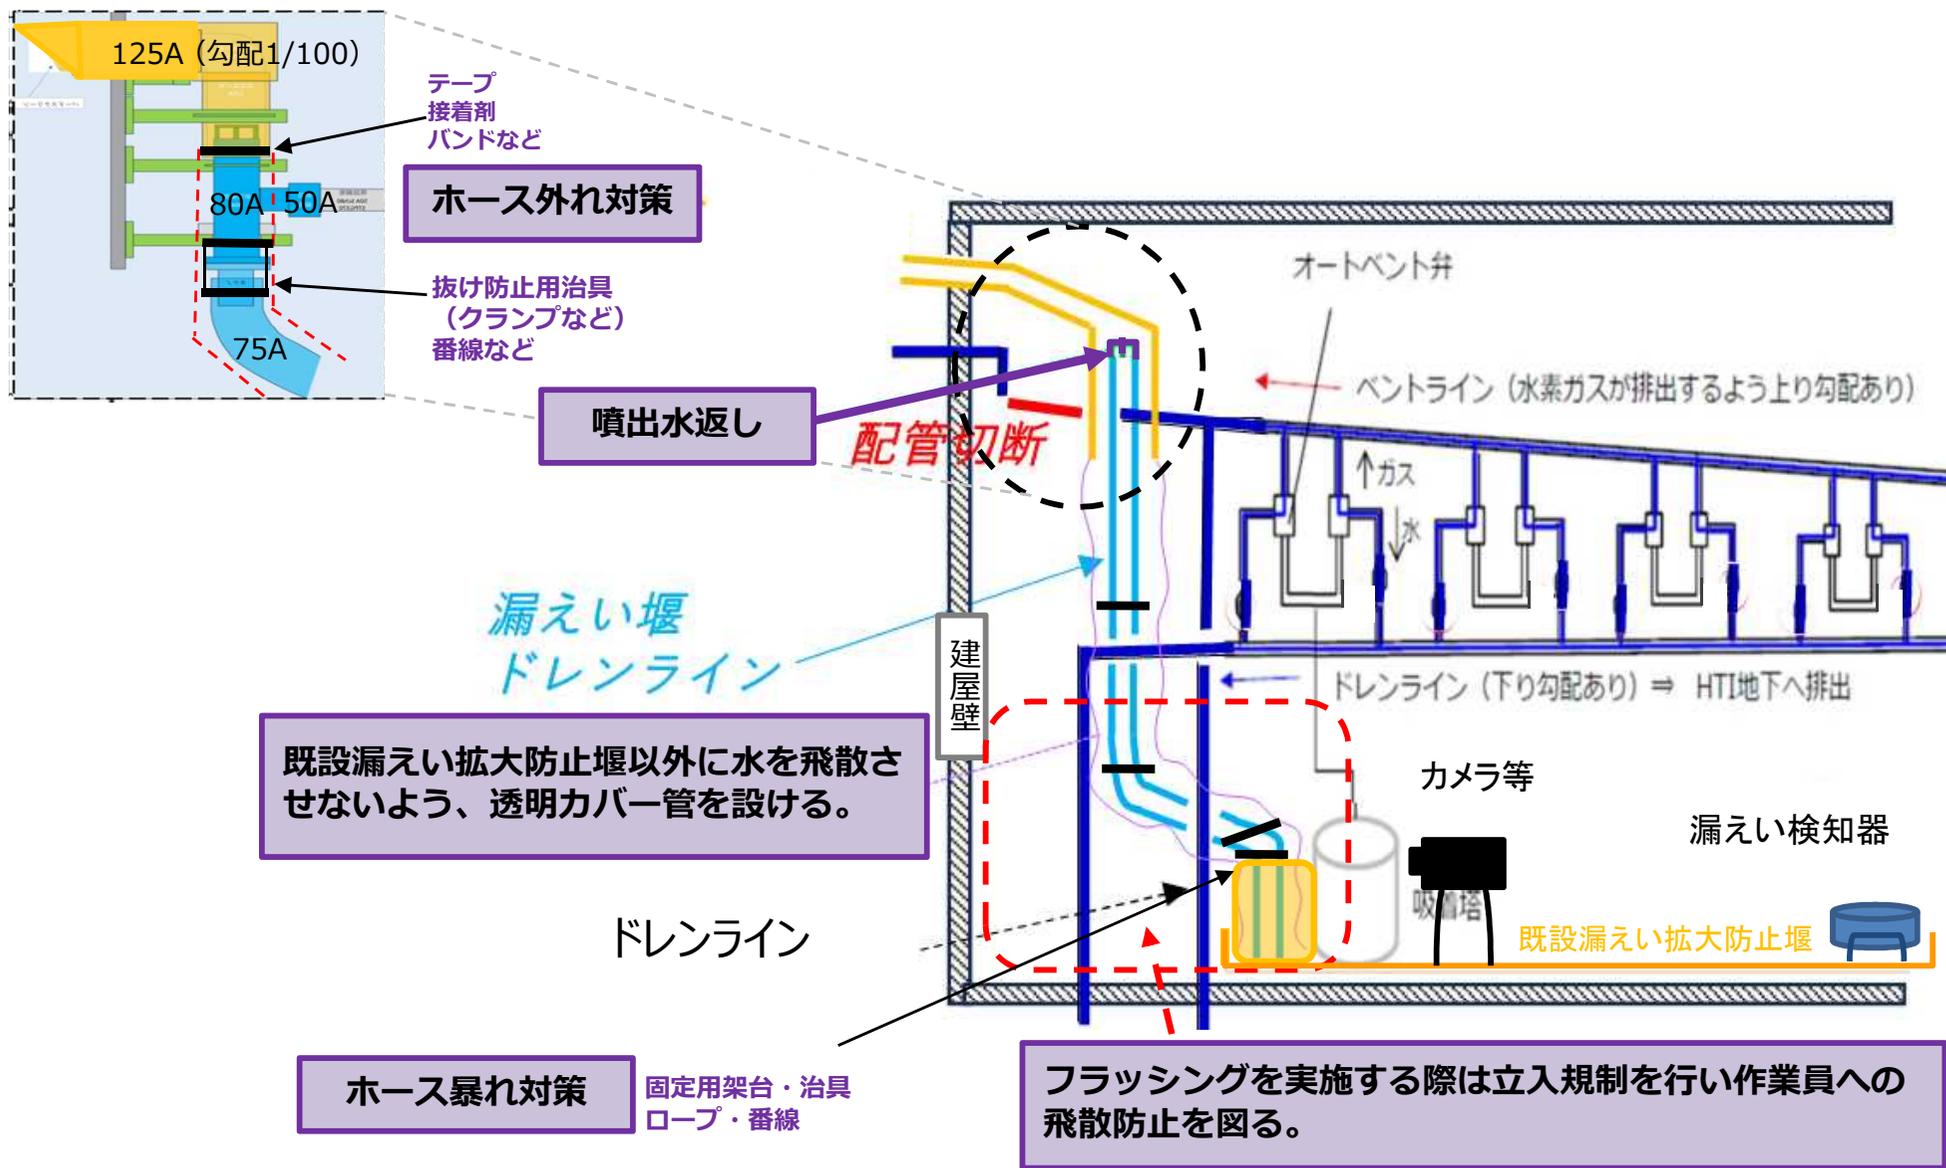
1. SARRY/SARRY II の設備面の対策について(3/3)

■ フラッシング作業中の人身への配慮について

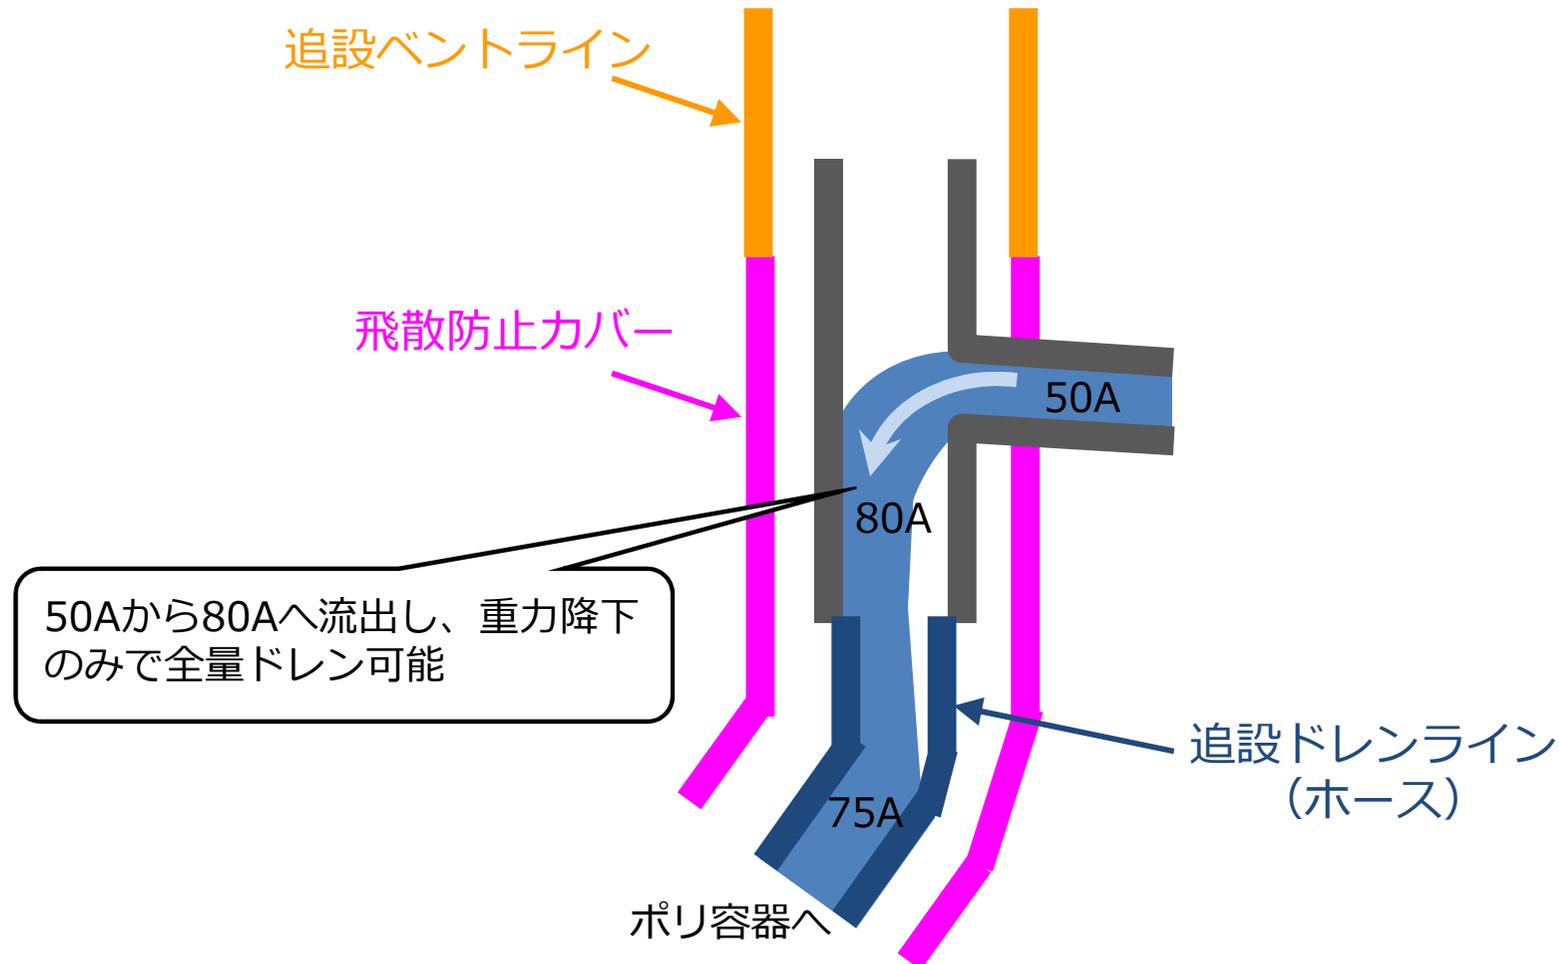
<参考> ドレンラインの排出に関する検討

- 今回の事象は、ドレン管を通して建屋地下階に約 12.1m^3 排出（流量約 $17.3\text{m}^3/\text{h}$ ）されたが、50Aで勾配 $1/100$ のドレン管では排出しきれない約 1.5m^3 （流量約 $2.1\text{m}^3/\text{h}$ ）が、50Aのベント管を通して建屋外に排出されたものである。
- 今回の設備的な対策では、50Aのベント管から80Aの立配管を通して75Aのホース（勾配 $1/5$ 以上で計画）でポリ容器に排出されることとなるため、重力降下のみで約 $30\text{m}^3/\text{h}$ 排出可能と評価している。
- SARRYの通常運転時の流量が約 $22\text{m}^3/\text{h}$ ～ $25\text{m}^3/\text{h}$ 程度、SARRY IIの通常運転時の流量が $15\text{m}^3/\text{h}$ 程度であり、系統水が全量来た場合でも排出可能である。

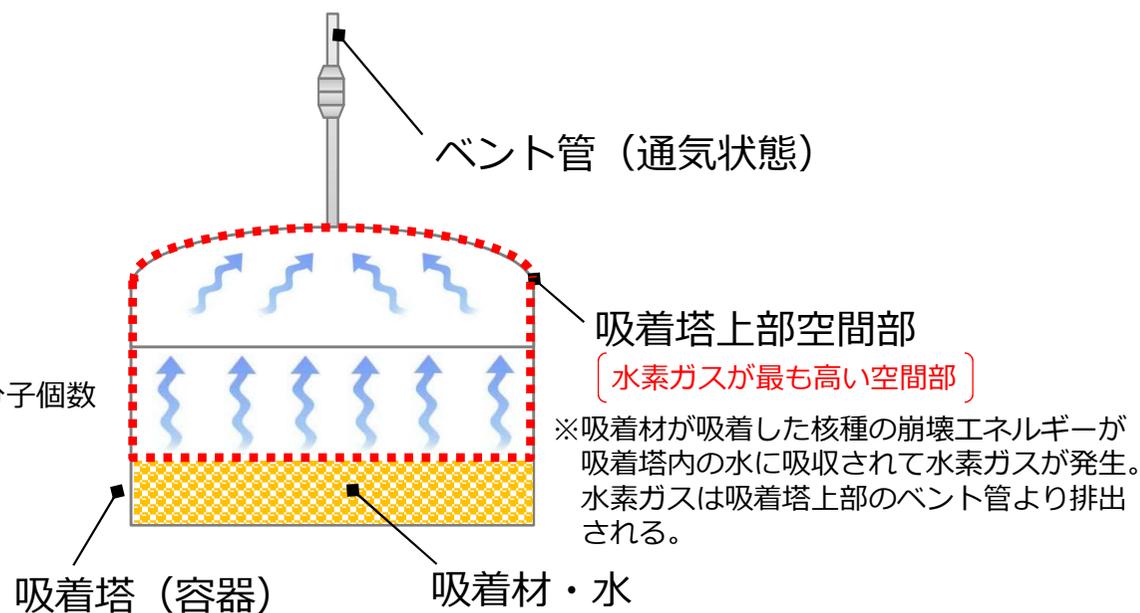
<参考> 水素ガス滞留に関する評価

- 建屋自体が完全な密閉構造ではないこと、また、水素ガスが拡散し易い特性を踏まえると“屋外からの空気の逆流”や“追設ベントライン（塩ビ管）等の欠損”事象が発生した場合であってもSARRY/SARRY II エリアが可燃領域濃度となる可能性は低いと評価。

- **水素ガス濃度が最も高い吸着塔上部空間（下図 赤破線部）においても水素可燃領域4%を下回る評価となること※，且つ水素が大気中に拡散しやすい性質により，SARRYならびにSARRY II のエリアが可燃領域となるリスクは低いと考えている。**

※：評価にあたっては，実施計画における水素評価を保守的に採用。
ベント管通気状態では，吸着塔上部空間における水素ガス濃度が4vol%を下回る評価結果となる。
(SARRY：約3.0%， SARRY II：約2.6%)

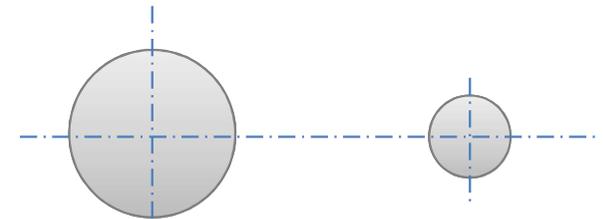
<SARRY>

新設貫通孔
φ204

既設貫通孔
φ100

- 新規穿孔個所について、アスベスト対策として飛散防止措置を実施
(貫通前に壁面を湿潤化させたうえ、シート養生によりダスト飛散を防止)
- 貫通後、建屋外側壁面を塗装により仕上げ

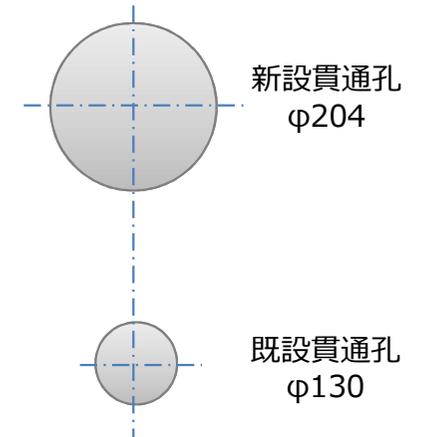
<SARRY II>

新設貫通孔
φ204

既設貫通孔
φ130
