福島第一原子力発電所現地確認報告書

- 1 確認日
令和6年4月2日（火）
- 2 確認箇所
H1東タンクエリア
- 3 確認項目
H1東タンクエリアの状況

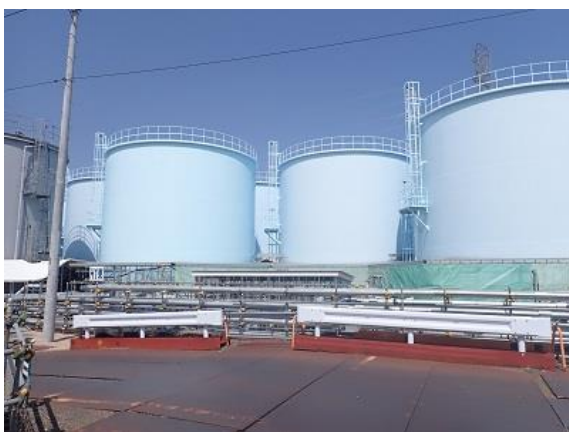
(写真1)
H1 東タンクエリア外観
(南側から撮影)

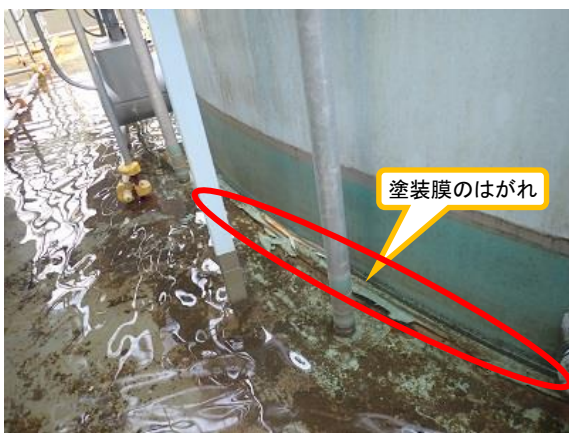
- ・ タンク下部周囲の防水塗装に一部破損している箇所が見られたが、3月に入ってから発生した一連の地震によるタンクの明らかな位置ずれや連結管の大きな変位は確認されなかった。（写真2）
- ・ 令和4年地震の後、連結管が万が一破断しタンク内に貯留されている水が漏洩することへの備えとして、変位が確認された連結管は取り外され、金属製のカバーが取り付けられた。本日、同箇所を確認しところ、その状態が維持されていた。（写真3）
- ・ 確認した範囲では、タンクや連結管閉止部等からの水漏れは確認されなかった。
- ・ 令和4年地震により雨樋配管が破損したが、今回確認した範囲では、破損は認められなかった。（写真4）

(写真2)
タンク下部周囲の防水塗装はがれの
状況

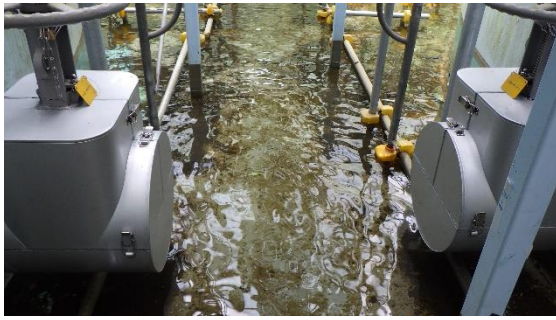
(写真3-1)
変位が確認され、取り外された連結管の例 (令和4年7月29日撮影)

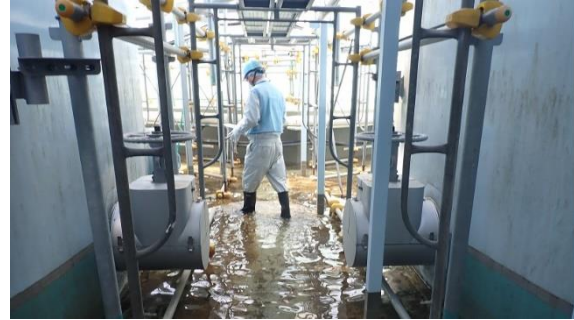
(写真3-2)
変位が確認され、取り外された連結管の例 (今回撮影)

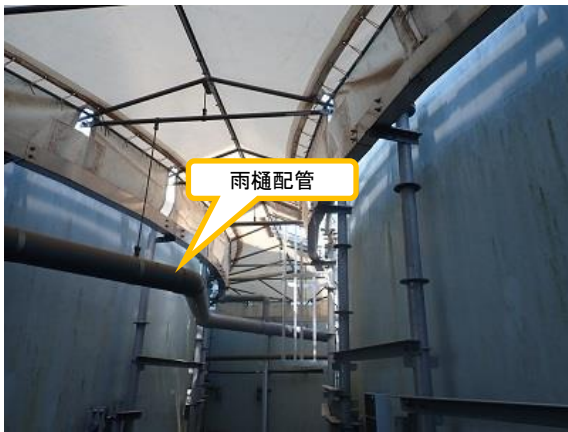
(写真4)
雨樋配管の状況
