福島第一原子力発電所現地確認報告書

令和7年9月29日（月）

建屋内RO循環設備（4号機タービン建屋2階）（図1）

建屋内RO循環設備の状況

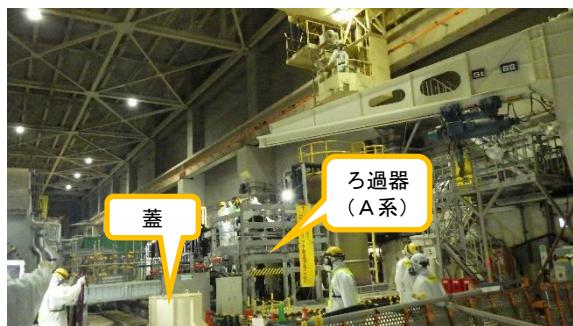
(写真1-1)
フィルタの交換作業の状況

- ・現場確認時、A系のろ過器上部の蓋が取り外され、フィルタ交換作業が実施されていた。（写真1）
- ・作業員は、Y装備を着用していた。熱中症対策として、定期的に声かけによる体調確認が行われていた。
- ・ろ過器の蓋の吊り上げ作業など天井クレーンを用いた玉掛け作業においては、玉掛け者と合図者が連携するとともに、監視人を配置し、安全に作業が進められていた。（写真2）
- ・上記作業とは別に、逆浸透（RO）膜装置では、ホース及びフランジ部の更新に伴い、通水前の目視点検が行われていた。（写真3）
- ・運転中のB系については、目視で確認した範囲において、設備や配管からの漏えい等の異常は認められなかった。
