調査範囲図（野田町団地 1号棟）S=1:200

外壁劣化損傷図（野田町団地 1号棟）S=1:200

外壁劣化損傷図（野田町団地 2号棟）S=1:200

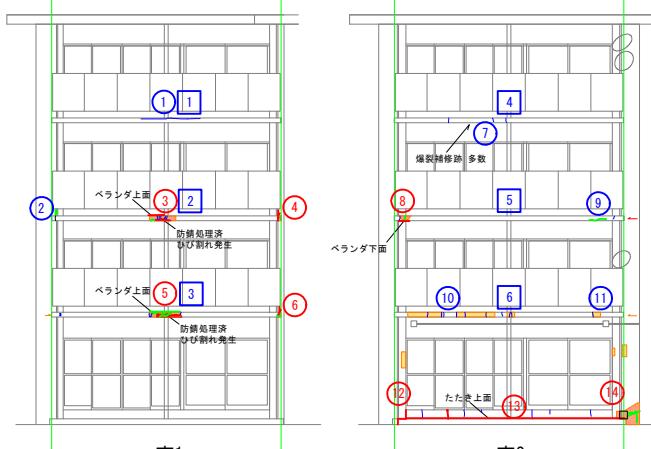
部位	(損傷写真番号)	(損傷内容)
野田町団地 1号棟 南面	南- 3 5 4 6 8 12 13 14 19 20 21 16 17 21	欠損(防錆済)・ひび割れ・浮き ひび割れ(大)・浮き 【たたき】ひび割れ(大)・変位・欠損 欠損・浮き 浮き・ひび割れ ヘアクラック(水平)
	2	補修部・ひび割れ
	9	ひび割れ(水平)
	10 11 14 15 18	浮き(一部ヘアクラック含む) 補修箇所、ヘアクラック、浮き(塗膜剥離)(小)
	C部 北- 7	補修箇所、ヘアクラック、浮き(塗膜剥離)(小)
	注) B部、C部については、代表的な損傷箇所を示した	
	A部	
	B部	
	C部

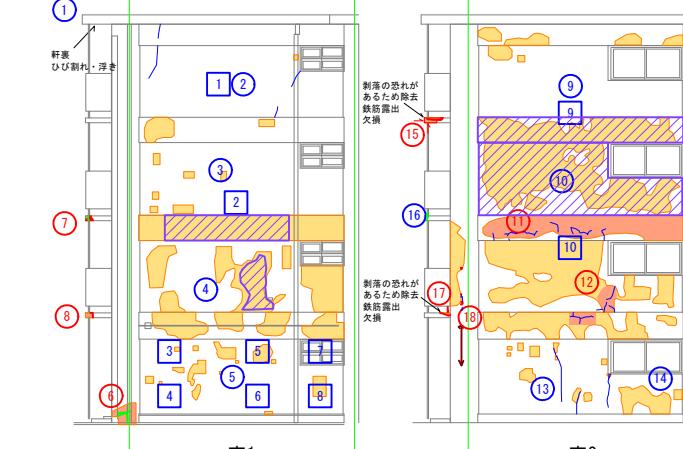
部位	(損傷写真番号)	(損傷内容)
野田町団地 1号棟 東面	東- 1 6 8 7 11 12 15 17 16	【軒裏】浮き・ひび割れ ひび割れ・浮き 欠損(防錆済)・ひび割れ・浮き 浮き(広範囲・明瞭な変温部)・ヘアクラック 欠損・浮き・鉄筋露出 ひび割れ
	東- 2 3 4 5 9 10 13 14	浮き(一部注入工法あり)
	16	ヘアクラック、浮き(塗膜剥離)(小)
	C部 -	注) B部、C部については、代表的な損傷箇所を示した
	A部	
	B部	
	C部

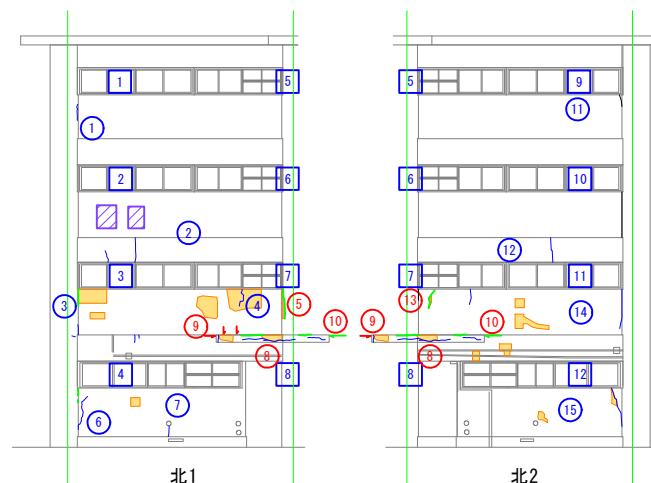
部位	(損傷写真番号)	(損傷内容)
野田町団地 1号棟 北面	北- 5 13 8 9 10 北- 1 6 3 4 7 12 14 15 C部 北- 2 11	ひび割れ・浮き 【底】ひび割れ(破碎)、ひび割れ、浮き 浮き(一部ヘアクラックを伴う) 補修箇所(注入工法)、ヘアクラック、浮き(塗膜剥離)(小)、汚れ 注) B部、C部については、代表的な損傷箇所を示した

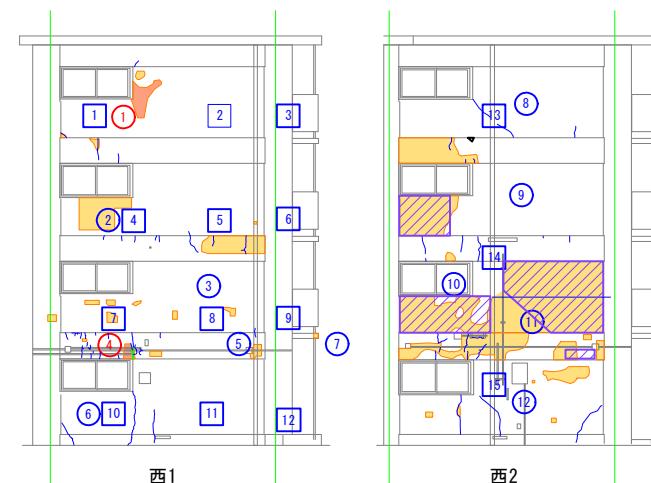
部位	(損傷写真番号)	(損傷内容)
野田町団地 1号棟 西面	西- 1 4	浮き(明瞭な変温部含む)
	西- 2 3 5 7 9 10 11 12	浮き・ひび割れ・ヘアクラック(密)
	西- 6	ヘアクラック、浮き(塗膜剥離)(小)

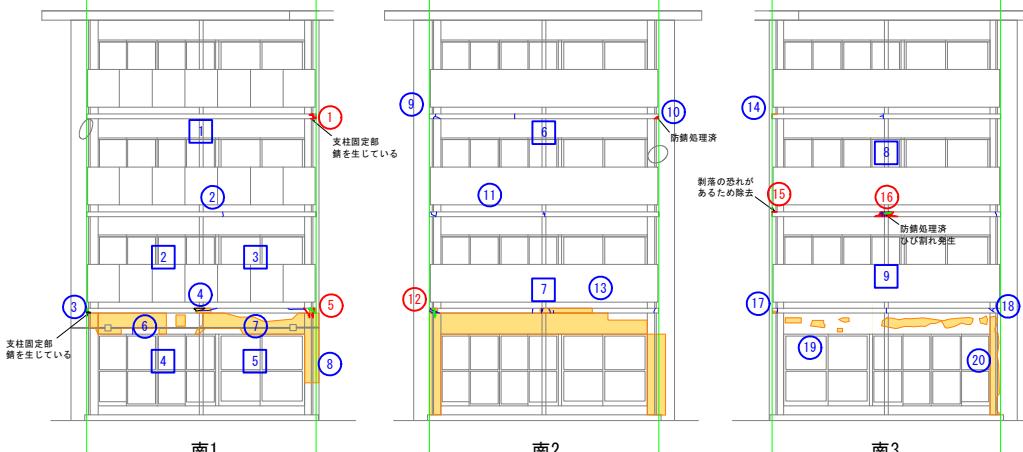
南面

部位	(損傷写真 番号)	(損傷内容)
野田町団地 2号棟 南 面	A部 南- 1	欠損・錆び(支柱固定部)
	5 12	浮き・ひび割れ(密)
	15	剥離
	16	欠損(防錆隔)・ひび割れ
	南- 2 6 7 8 13 14 19 20	浮き(変温部からの推定含む)
	3	補修部・ひび割れ・浮き・錆び(支柱固定部)
	10	欠損(防錆隔)
	17	補修部・ひび割れ・浮き
	C部 北- 9 11 18	補修箇所、ヘアクラック、浮き(塗膜膨れ)(小) 注) B部、C部については、代表的な損傷箇所を示した

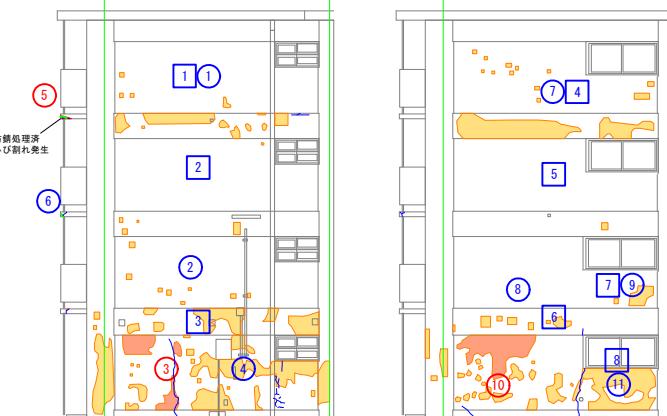
東面

部位	(損傷写真 番号)	(損傷内容)
野田町団地 2号棟 東 面	A部 東- 3 10	浮き(広範囲・明瞭な変温部)
	5	欠損(防錆隔)・ひび割れ
	東- 1 2 4 7 8 9 10 11	浮き(一部注入工法あり)
	6	ひび割れ ヘアクラック、浮き(塗膜膨れ)(小) 注) B部、C部については、代表的な損傷箇所を示した

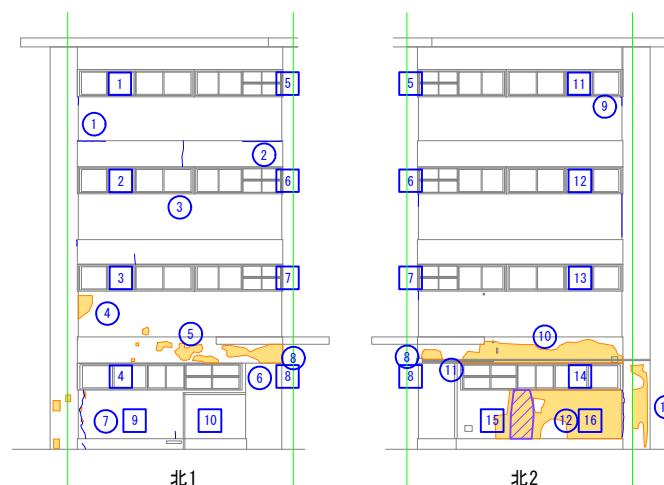
北面

部位	(損傷写真 番号)	(損傷内容)
野田町団地 2号棟 北 面	A部 一	該当箇所無し
	B部 北- 4 5 6 7 8 10 11 13	浮き(一部ヘアクラックあり)
	C部 北- 1 2 3 9	ヘアクラック、浮き(塗膜膨れ)(小)、汚れ 注) B部、C部については、代表的な損傷箇所を示した

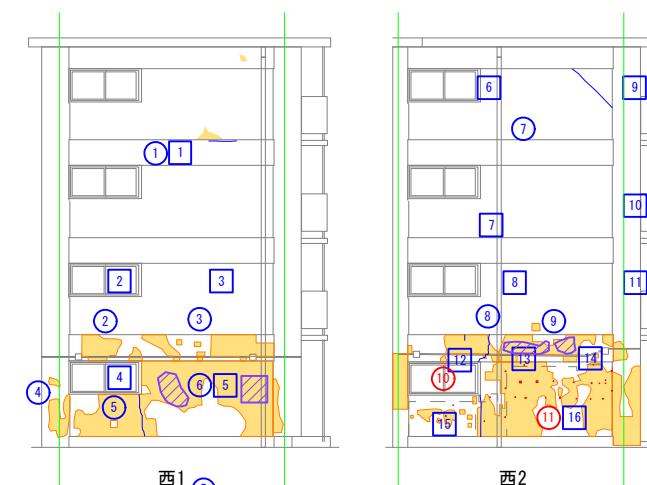
西面

部位	(損傷写真 番号)	(損傷内容)
野田町団地 2号棟 西 面	A部 西- 10 11	【設備跡】剥離・切削
	西- 1 2 3 4 5	浮き(一部変温部からの推定含む)
	6 9	浮き(注入工法あり) ヘアクラック、浮き(塗膜膨れ)(小) 注) B部、C部については、代表的な損傷箇所を示した
