福島第一原子力発電所現地確認報告書

凍土遮水壁凍結プラント（図1）

陸側遮水壁保守管理の状況

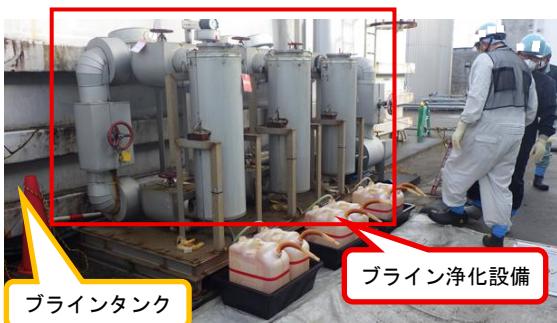
(写真1)
ブライン净化設備の状況

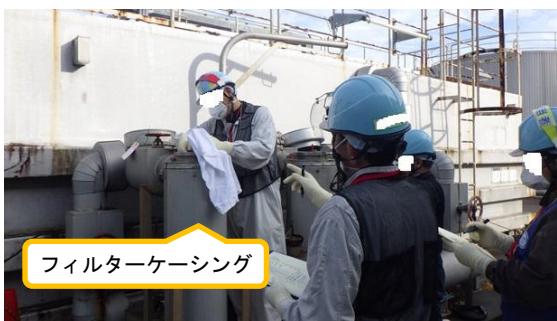
(写真2－1)
フィルター交換作業の状況①

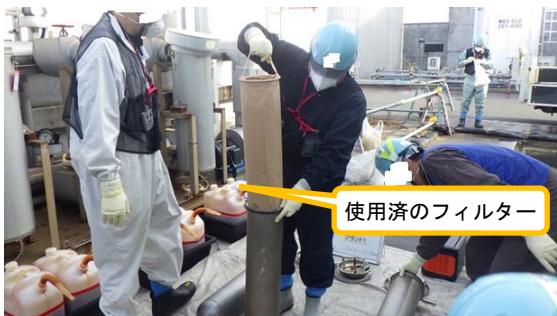
(写真2－2)
フィルター交換作業の状況②

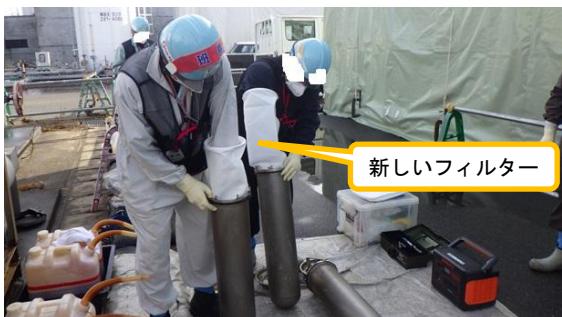
(写真2－3)
フィルター交換作業の状況③

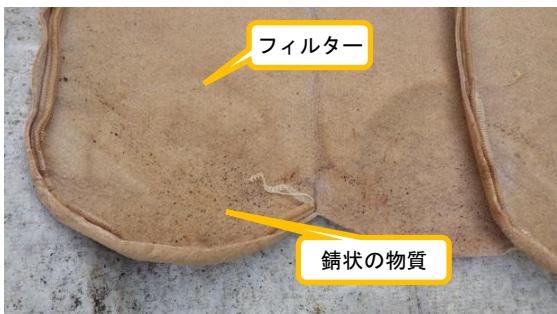
- ・ブライン浄化設備は、ブラインに混入した細かい異物を除去するため、ブライントンク近傍に設置されていた。（写真1）
- ・ブライン浄化設備のフィルター交換作業は、手順書に基づき、複数人で各作業ステップを確認しながら実施されていた。（写真2）
- ・フィルター交換に併せて使用済フィルターの状態確認が実施されており、当該フィルターは切り開いたうえで内側の目視確認が行われていた。その結果、フィルター内側には細かい鏽状の物質が捕捉されていることが確認された。（写真3）
- ・確認した範囲において、ブラインの漏えい等の異常は確認されなかった。

(写真3)
フィルター内側に捕捉された鉛状の
物質
