# 福島第一原子力発電所現地確認報告書

令和7年12月12日（金）

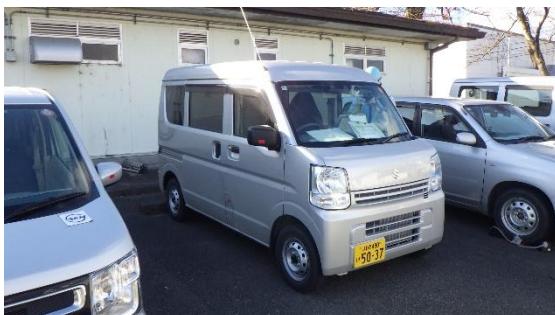
東京電力では、3か月に1度、構内各地点について走行サーベイ<sup>\*1</sup>による空間線量率の測定を行い、線量低減対策の効果を確認していることからその状況を確認した。（写真1）（前回確認：令和6年11月15日）

(写真 1)  
構内サーバイ時に使用する車の状況

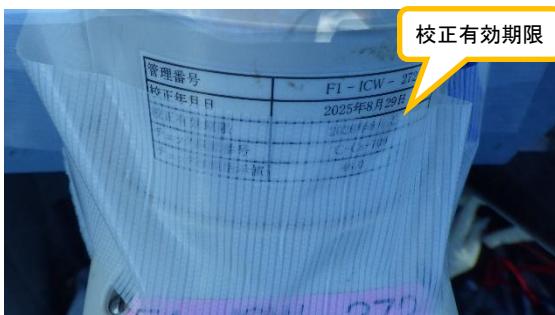
- ・走行サーベイの準備作業の状況を確認した。作業員はペアを組み、手順書に沿って測定装置の設定等を一つ一つチェックしていた。
- ・線量計の校正日は、有効期限内であった。（写真2）
- ・走行サーベイは、運転手（運転席）、走行ルート案内者（助手席）、線量データ確認者（後部座席）の3名で行われ、1日かけて主要道路を回ることになっていた。なお、道路の交通規制等で通行止めになりデータが欠測となった場所は、後日改めて走行サーベイが行われる。
- ・線量計は電離箱式サーベイメータを使用しており、ダッシュボードに固定されていた。また、測定した値は、パソコンの画面に表示され、GPSのデータと照合し、構内の空間線量率マップのデータに加工される。（写真3）
- ・至近の走行サーベイの評価結果（2024年2月測定データと2025年3月測定データとの比較）では、1～4号機東側の道路において線量率の低下が認められている。東京電力によると、防潮堤設置工事他により線量が低減したものと評価している。

(写真 2)  
線量計の状況  
(校正有効期限：2026年8月迄)

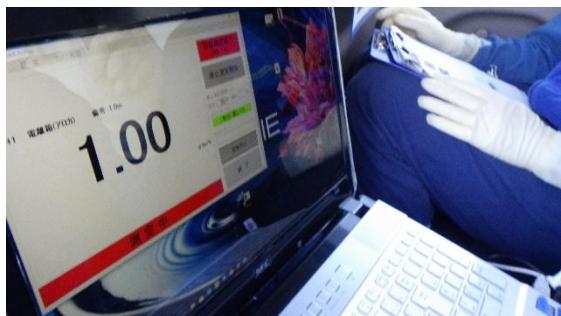
(写真3)

測定データ表示画面の状況（表示画面は  $1 \mu\text{Sv}/\text{h}$ ）

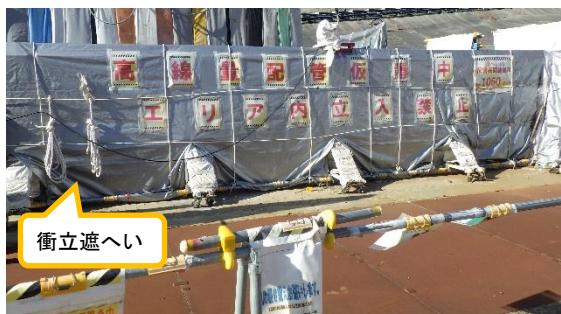
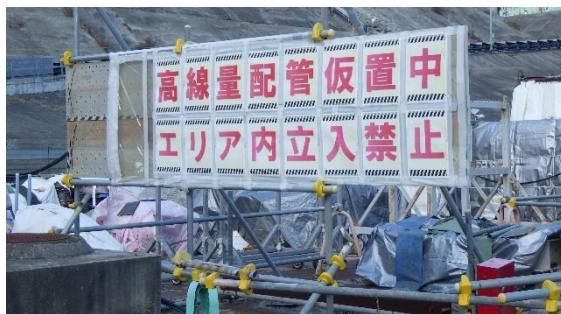
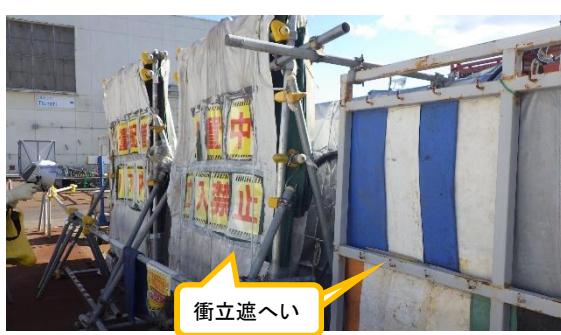
- SGT S配管は、衝立遮へい内に保管されていた。また、高線量の物が仮置きされていることが一目でわかるように、大型の立て札や掲示板が掲示されていた。（写真4）
- 仮置き場所内2箇所にリアルタイム線量計が設けられていた。（写真5）
- 仮置き場所周囲をサーベイメータにより測定したところ、全ての測定箇所において $0.1\text{ mSv/h}$ を下回っており、遮へいは適切に行われていた。（写真6）

S G T S配管保管場所の状況①

S G T S配管保管場所の状況②

S G T S配管保管場所の状況③

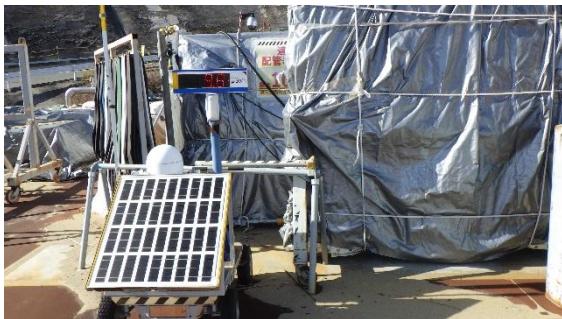
(写真5－1)  
リアルタイム線量計設置状況①（南側、 $9.8 \mu\text{Sv/h}$ ）

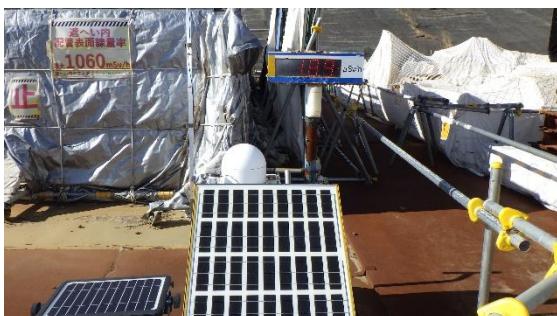
(写真5－2)  
リアルタイム線量計設置状況②（北側、 $18.9 \mu\text{Sv/h}$ ）

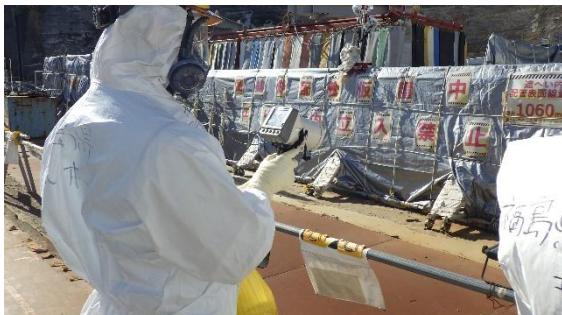
(写真6)  
県職員による線量測定時の状況

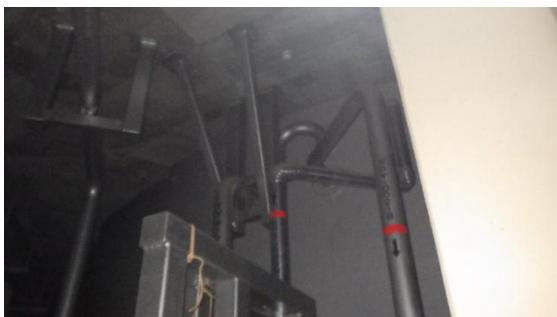
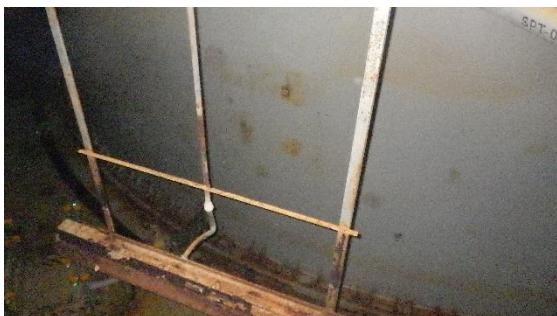
- タンク、配管及び弁等を確認したところ、漏えい等といった異常な状態は見られなかった。（写真7）
- 作業員の被ばく抑制対策として、配管に垂れ幕タイプの放射線遮へいシートが設置されていた。（写真8）
- 設備の点検等で使用するスプレー缶類は、鍵付の危険物保管庫で保管管理されていた。また、そばには消火器が配置されおり、安全対策が適切になされていた。（写真9）

(写真7－1)  
SPT（B系）上部の状況

(写真7－1)  
SPT（B系）下部の状況

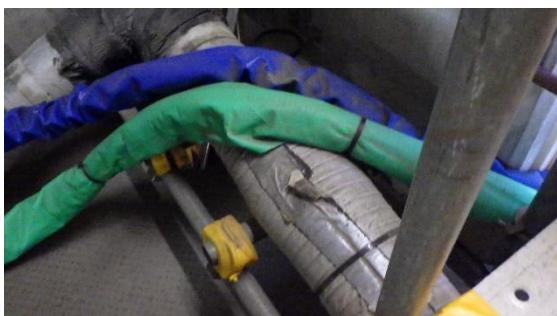
(写真7－2)  
配管の状況

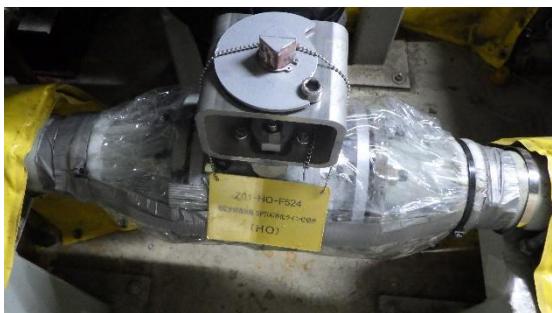
(写真7－3)  
弁の状況  
(漏えい防止策で接続部がビニールで養生されている)

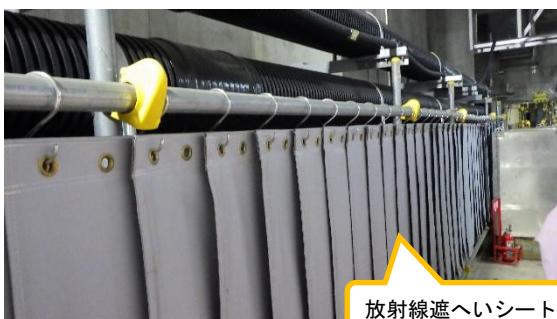
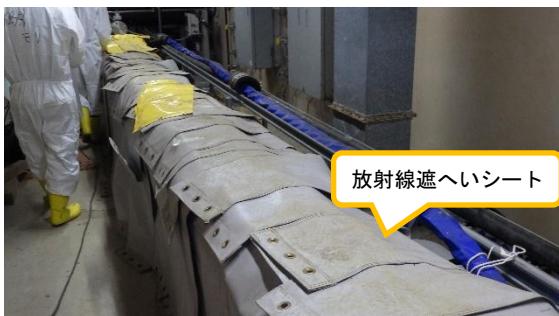
(写真8－1)  
放射線遮へいシートの設置状況①

(写真8－2)  
放射線遮へいシートの設置状況②

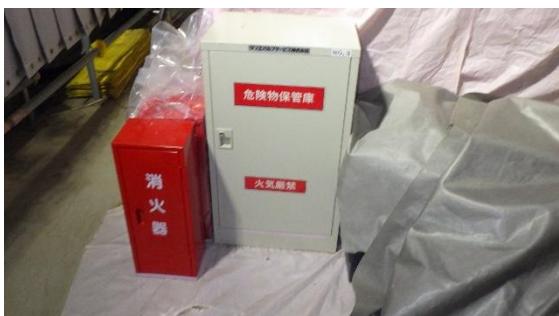
(写真9)  
危険物保管庫の状況
